Heggevikveien 43, 1930 AURSKOG

**Sjarmerende enebolig m/koselig  
gapahuk og stor garasje fra 2024.  
Landlig tomt på over 6 mål, i  
gåavstand til Ulviksjøen.**

Befaringsdato: 27.02.2026

Rapportdato: 06.03.2026

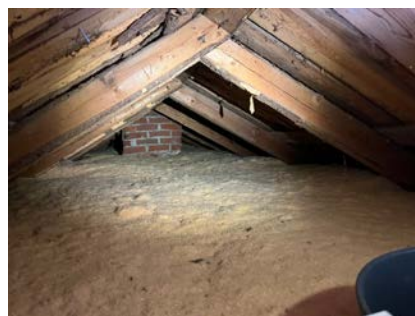
Møneloft.

Lufting i skråtak er ikke optimal, så det bør følges med på.
