Heggevikveien 43, 1930 AURSKOG

**Sjarmerende enebolig m/koselig
gapahuk og stor garasje fra 2024.
Landlig tomt på over 6 mål, i
gåavstand til Ulviksjøen.**

Tilstandsrapport

ENEBOLIG

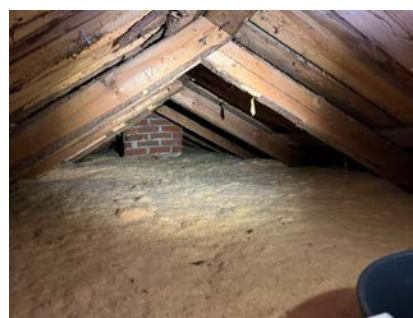
Møneloft.

Lufting i skråtak er ikke optimal, så det bør følges med på.

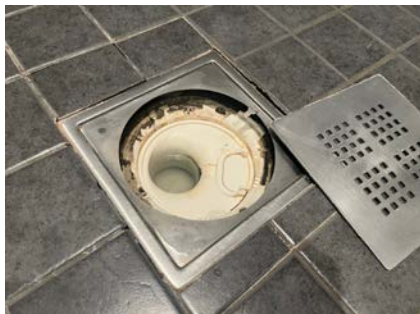
Sluk i dusjsone.

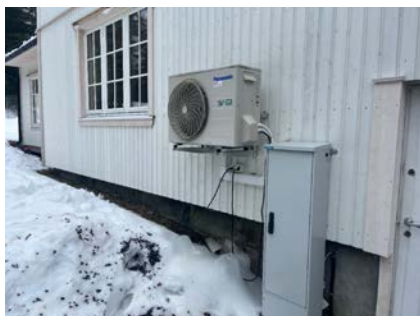
Utedel til varmepumpe.
