Tilstandsrapport

Fritidsbolig

Lille Kirkholmen 27, 3783 KRAGERØ
SKJÆRGÅRD

Rapportdato: 21.04.2026

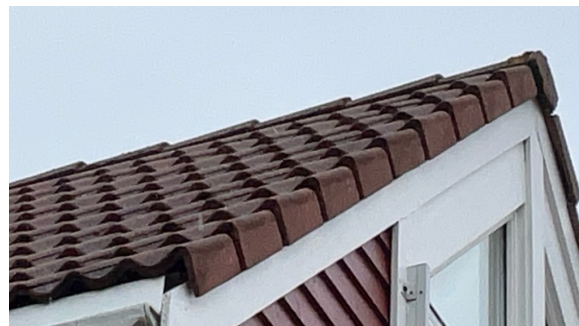
Del av takteking.

Videre bør tilstanden på taktekkingen vurderes med tanke på alder og vedlikehold, for å unngå økt risiko for lekkasjer eller skader over tid.

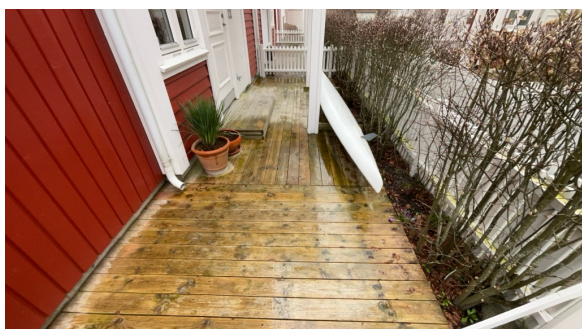
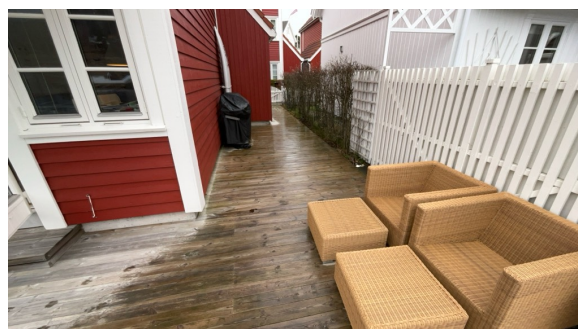
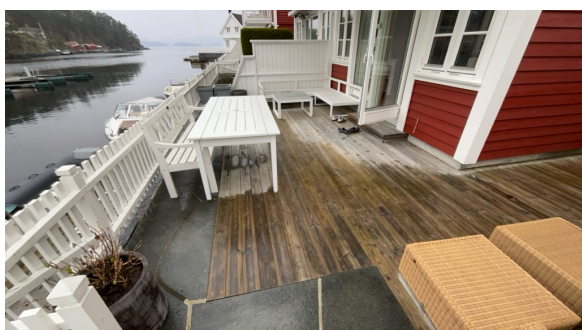
Terrasser i tre, med rekker. Det er lett alders og bruksslitasje. Ballkonger er av noe eldre dato og får isolert sett TG: 2.

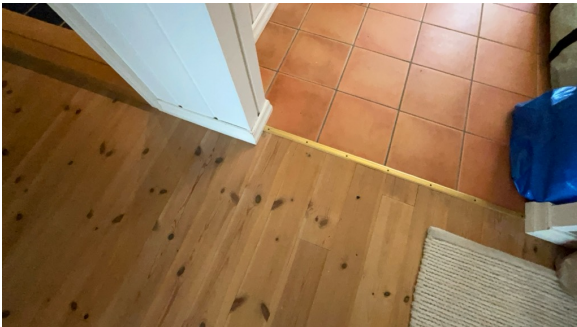
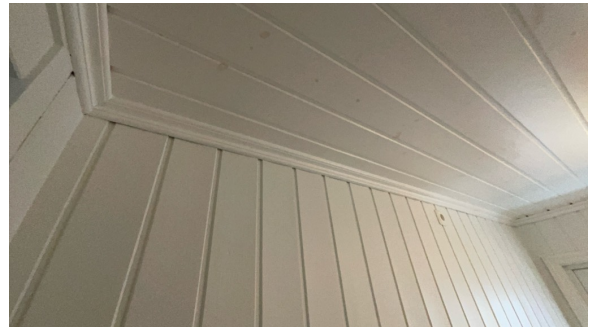
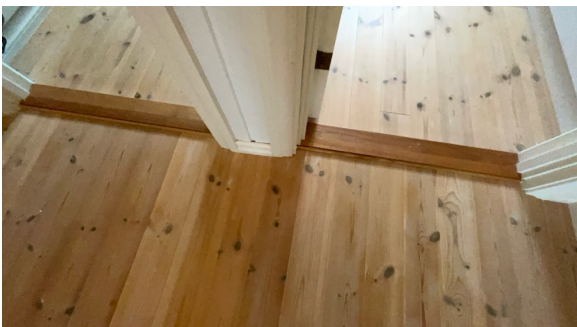
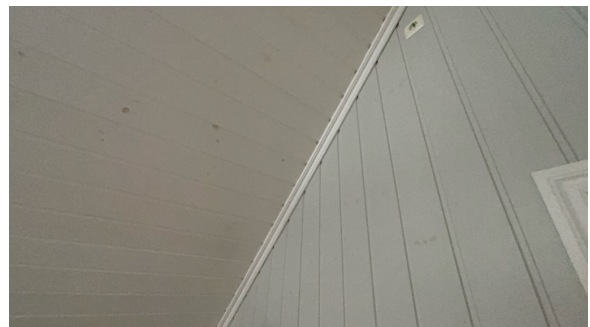
Bygget er møblert på befaringsdager, dette kan medføre en risiko for at det er skader og fargeforskjeller etter solbleking som kan være skjult av innredning/tepper.

Del av gulv.

Del av vegg - tak.

Kostnaden for utbedring vil variere betydelig avhengig av valgt standard og omfang.

Det bør også tas høyde for at skjulte skader eller fargeforskjeller kan avdekkes ved flytting av møbler og tepper, noe som kan medføre behov for ytterligere tiltak.

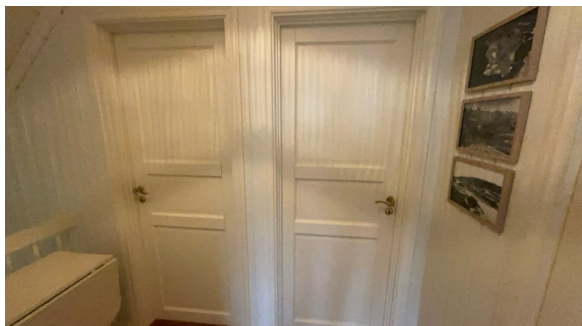
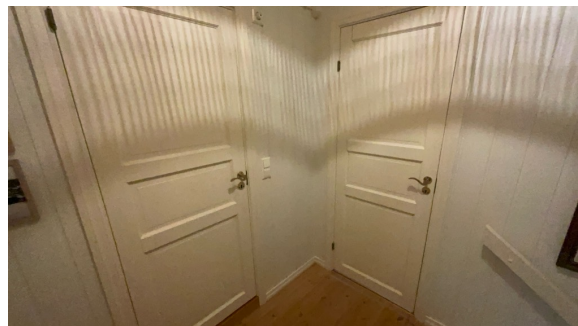
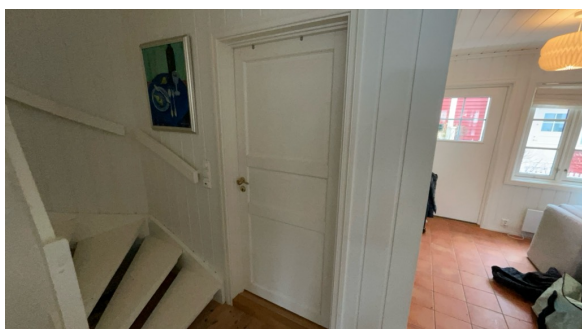
Noen av dørene supper noe og det er lett bruksslitasje.

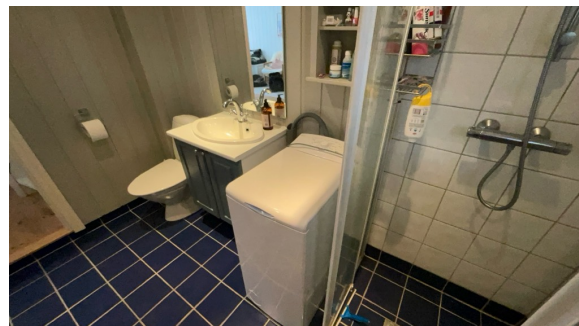
Del av innredning.

Utstyret bør vurderes for utskifting eller oppgradering ut fra ønsket standard og vedlikeholdsbehov, for å unngå økt risiko for funksjonssvikt eller lekkasjer som følge av alder og slitasje.

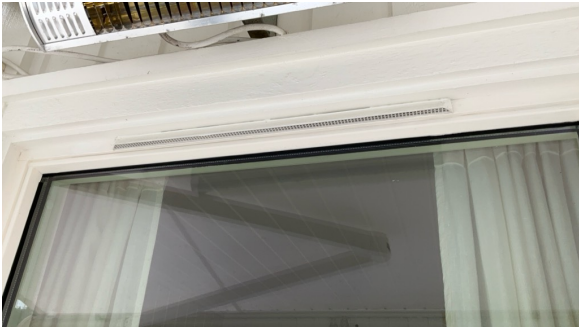
Eksempel på montert ventil i vindu.

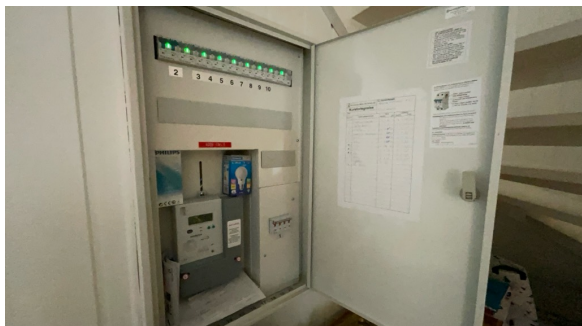
Sikringskap.

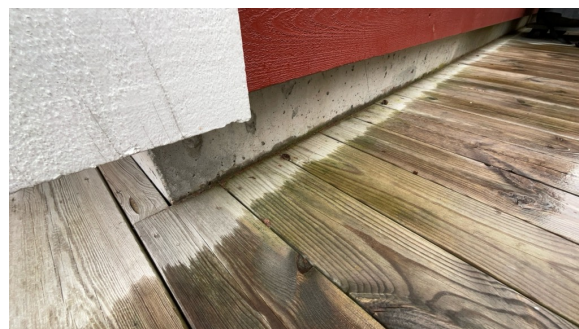
Del av grunnmur.

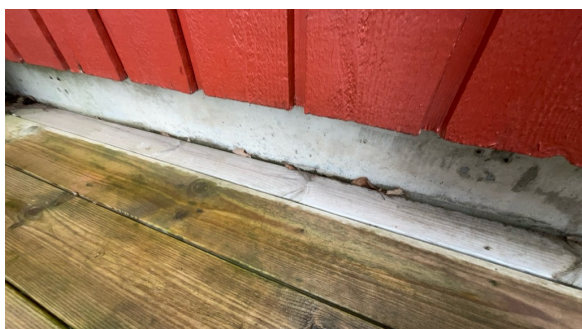
Del av grunnmur.

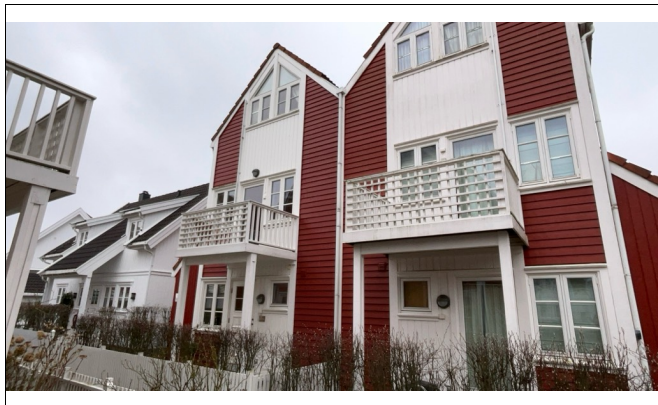
Hytte oppført på eiendommen.

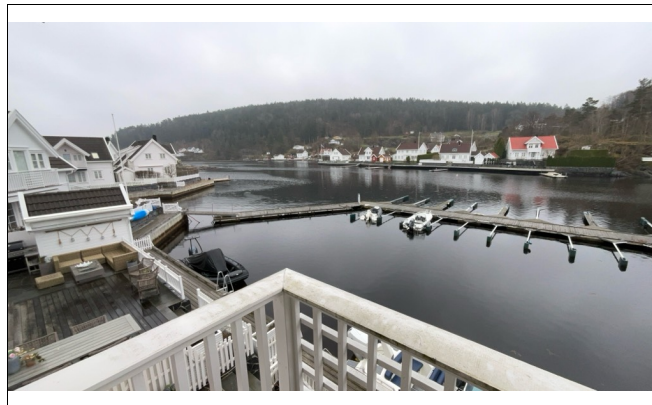
Utsyn fra eiendom.

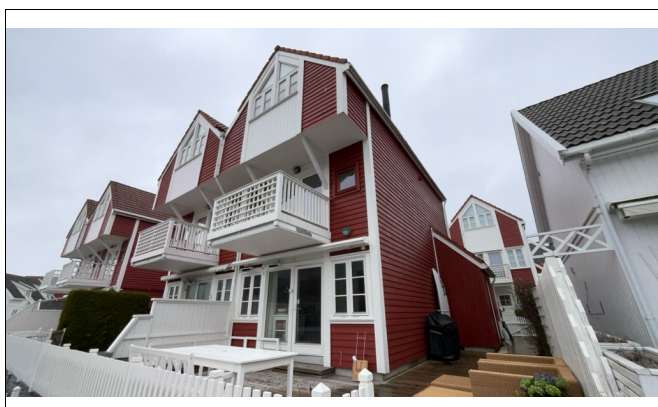
Hytte oppført på eiendommen.
