Vikedalsgata 29, 4012 STAVANGER

**Storhaug- Lekker oppusset
enebolig med originalt preg.
Koselig hage. Carport.**

Tilstandsrapport

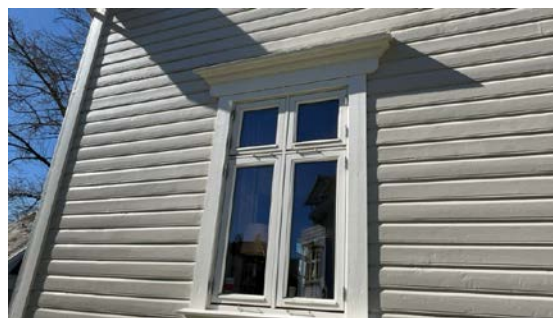
Bygningen har malte trevinduer med 2-lags glass.

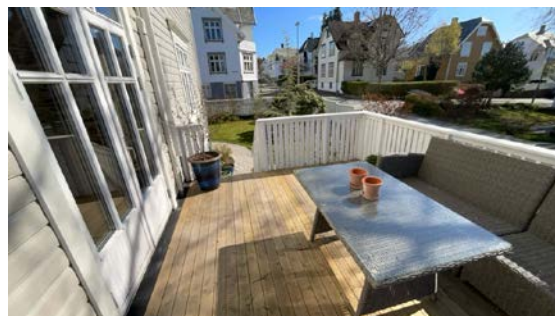
Terrasse ut fra stue 1. etasje og balkong ut fra soverom i 2. etasje.

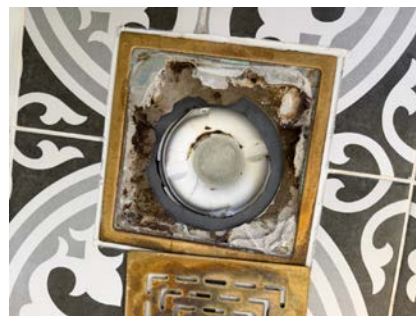
Det er plastsluk og banemembran med dokumentert utførelse (protanduk, synlig i sluk).
