Furulia 7, 4351 KLEPPE

**Innholdsrik og betydelig påkostet  
enebolig med gjennomgående høy  
standard. Dobbel garasje.  
Barnevennlig beliggenhet**

# Tilstandsrapport

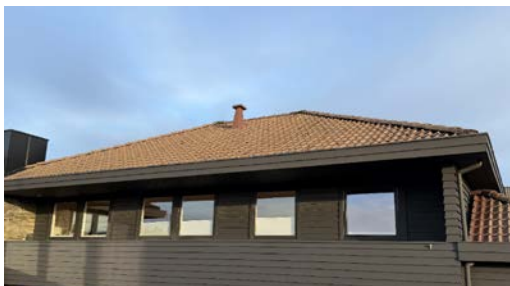
## ! TG 3 Nedløp og beslag

Takrenner og nedløp i aluminium, varierende alder.

Forskriftsmessig adkomst for feier bør etableres.

**Kostnadsestimat: 20 000 - 100 000**

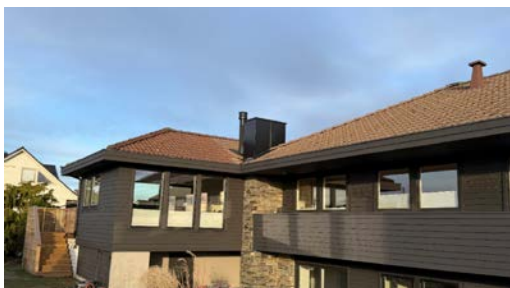
## ! TG 2 Veggkonstruksjon

Veggene har bindingsverks konstruksjon med varierende alder, hovedsakelig fra byggeår.

Etableres bedre drenerings- og luftespalte bak deler av kledning for å sikre tilstrekkelig lufting og avrenning fra kledning.

Montere eller forbedres musetetting. Dette kan utføres ved å tette åpninger med godkjente beslag, stål-/aluminiumsnetting eller egnede fugeprodukter for å hindre inntrengning av smådyr.

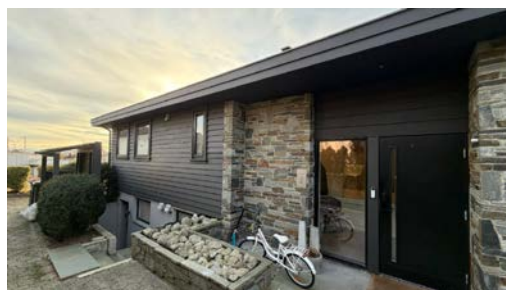
## TG 2 Takkonstruksjon/Loft

Punktet må sees i sammenheng med Takteking

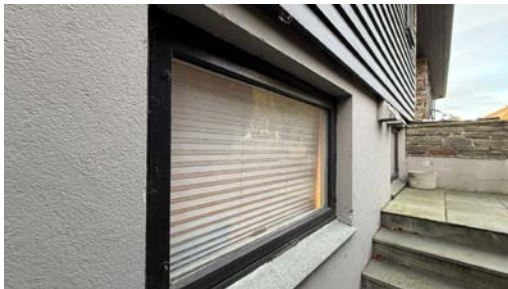
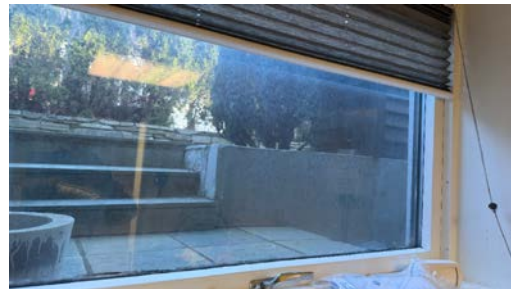
## TG 2 Dører

Malt/behandlet ytterdører og skyvebalkongdør beslått med aluminium, varierende alder.

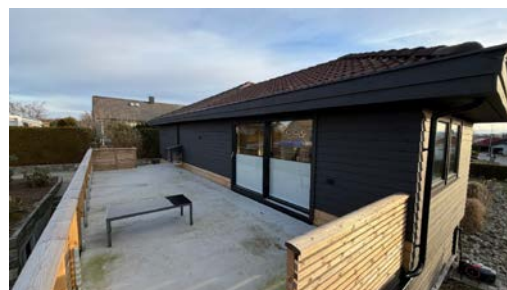
## TG 2 Utvendige forhold

Snøfanger, stigetrinn

Det vurderes ikke å være behov for umiddelbare tiltak, på grunn av boligens plassering hvor det ikke er fare for store snømengder, samt ingen inngangsparti som er direkte under de naturlige fallsone for is og snø.

Er det manglende adkomst for feier i form av stige/rinn/plattform.

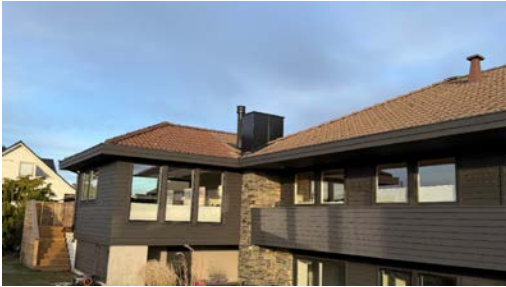
## TG 1 Skorstein over tak

Ny stålpipe med ildsted i stue montert i 2023.

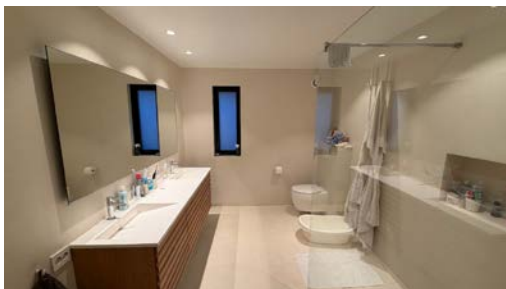
### 1. ETASJE > BAD

#### TG 1 Overflater vegger og himling

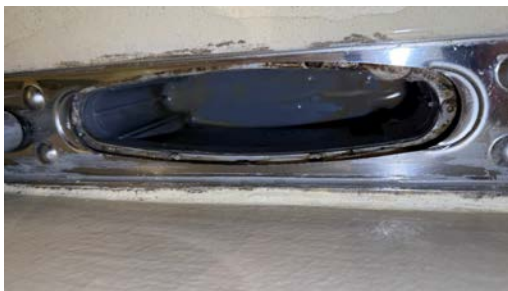
## 1. ETASJE > BAD

### TG 1 Sanitærutstyr og innredning

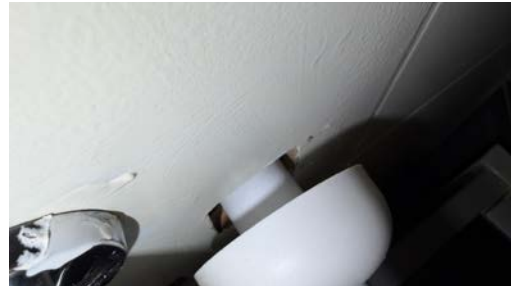
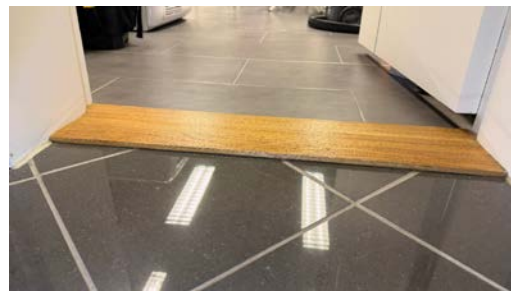
## KJELLER > BAD

### Tilleggende konstruksjoner våtrom

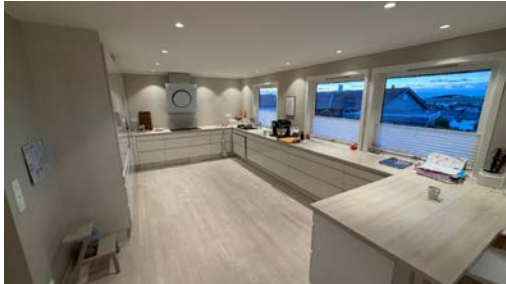
## 1. ETASJE > STUE/SPISESTUE/TV-STUE/KJØKKEN/GANG

### TG 1 Avtrekk
