Furulia 7, 4351 KLEPPE

**Innholdsrik og betydelig påkostet  
enebolig med gjennomgående høy  
standard. Dobbel garasje.  
Barnevennlig beliggenhet**

# Tilstandsrapport

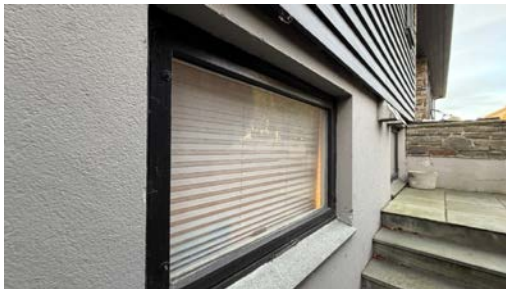
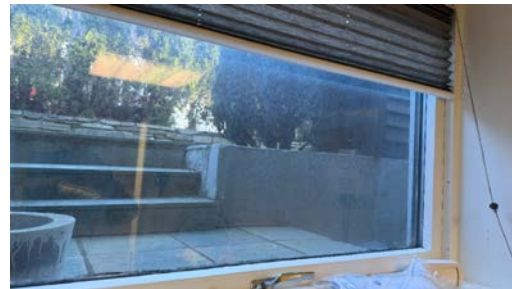
## TG 2 Dører

Malt/behandlet ytterdører og skyvebalkongdør beslått med aluminium, varierende alder.

Punktert glass, luftlekkasje og treg betjening kan gi varmetap, redusert komfort og videre nedbrytning. Begynnende overflateskader kan forverres over tid.  
Skyvedør i kjeller anbefales skiftet.

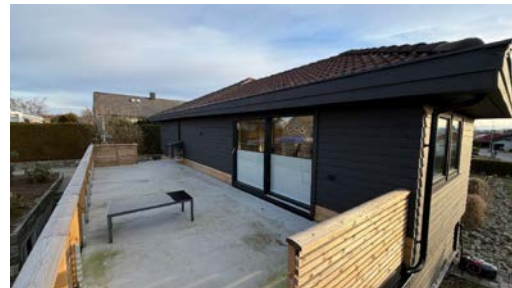
## TG 2 Utvendige forhold

Snøfanger, stigetrinn

Det vurderes ikke å være behov for umiddelbare tiltak, på grunn av boligens plassering hvor det ikke er fare for store snømengder, samt ingen inngangsparti som er direkte under de naturlige fallsone for is og snø.

Er det manglende adkomst for feier i form av stige/rinn/plattform.

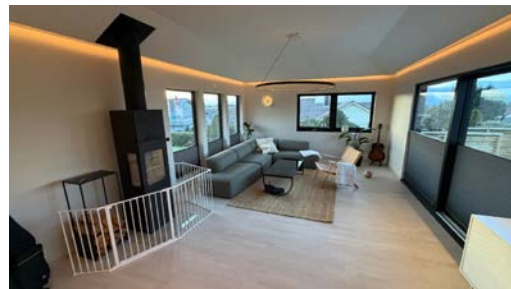
### TG 2 Overflater

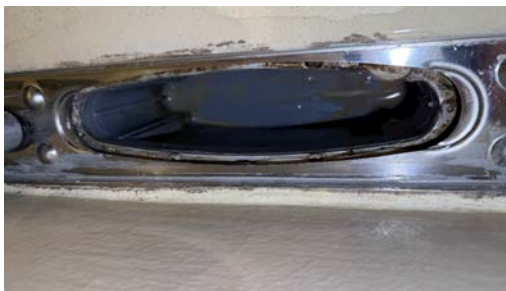
## 1. ETASJE > BAD

### TG 1 Sanitærutstyr og innredning
