J.R.Wiborgs gate 10, 2450 RENA

**Sjarmerende enebolig fra 1915 med sentral beliggenhet. Koselig hage med plen og terrasseplattning. Vedovn og varmepumpe!**

# Tilstandsrapport

## ENEBOLIG

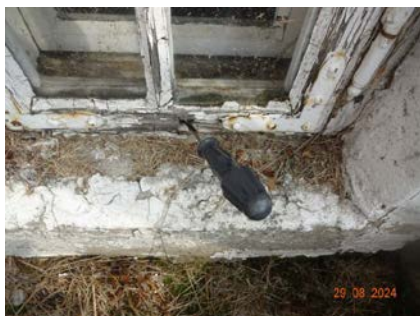
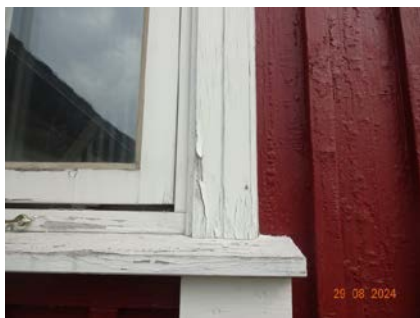
## TG 1 Dører

1. etasje:  
Malt ytterdør med glassfelt.  
2. etasje:  
Terrassedør med 2 lags isolerglass.

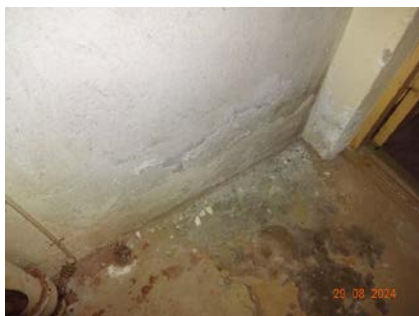
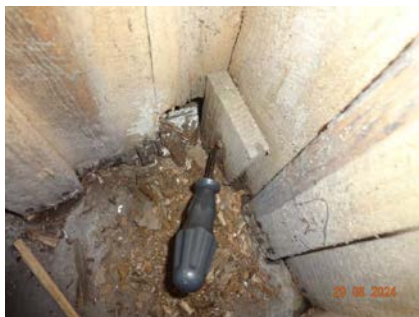
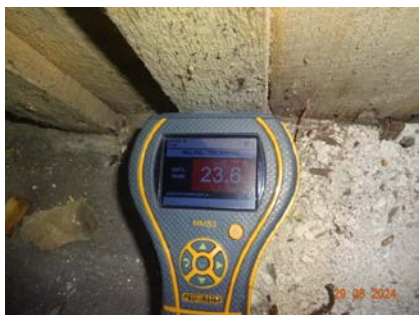
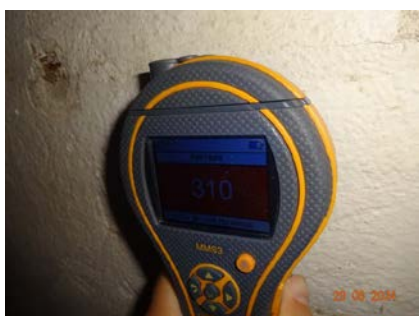
## TG IU Kryp kjeller

Del med entré og utvendig bod:  
Blindkjeller med støpt ringmur, uten besiktigelse mulighet til innvendig konstruksjon.  
Blindkjeller er på generelt grunnlag en risikokonstruksjon, og en konstruksjon med hyppig skadefrekvens.

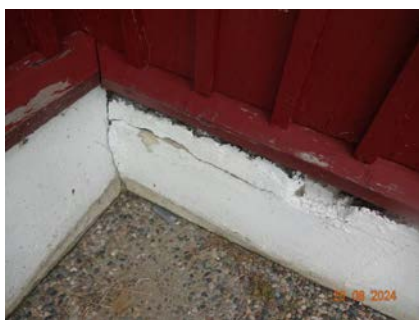
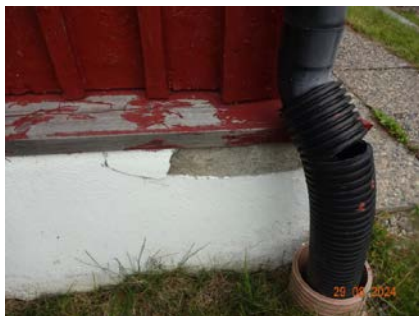
## TC 2 Terrenforhold

Ganske flatt terreng inn til boligen, bør være noe fall fra grunnmur.
