Salgsobjekt: Fritidseiendom
Eierform: Eiet
Byggeår: 1957
BRA-i/BRA Total 231/249 kvm
Tomtstr.: 2636.4 kvm
Soverom: 6
Antall rom: 8
Gnr./bnr. Gnr. 34, bnr. 109
Gnr. 34, bnr. 148
Oppdragsnr.: 1501230154

Stor og innholdsrik fritidsbolig.

Tilstandsrapport

Befaringsdato: 03.02.2026

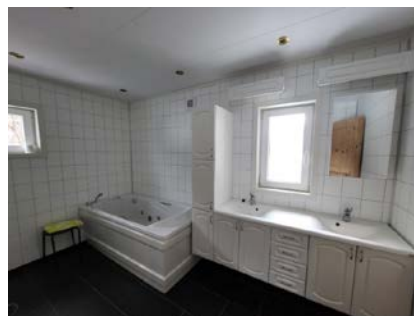
1. ETASJE > BAD

TG 2 Overflater vegger og himling

Vegger og himling er sjekket for eventuelle fuktskader.

Fuging mellom list og baderomsplate.

- Det må foretas lokal utbedring.

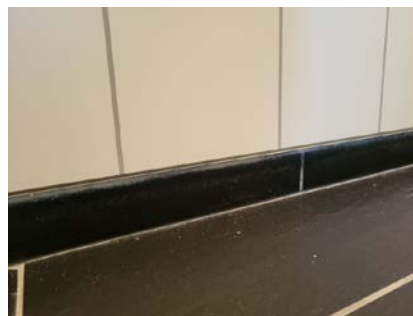
1. ETASJE > BAD

TG 2 Overflater Gulv

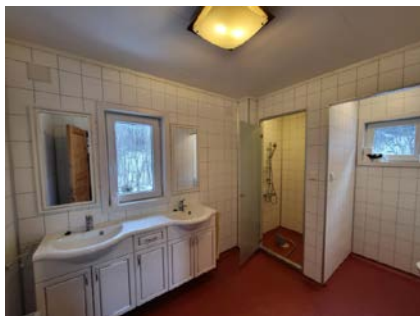
1. ETASJE > BAD 2

TG 2 Overflater vegger og himling

Fuge mellom bunnlist og badromplater.

- Det må foretas lokal utbedring.

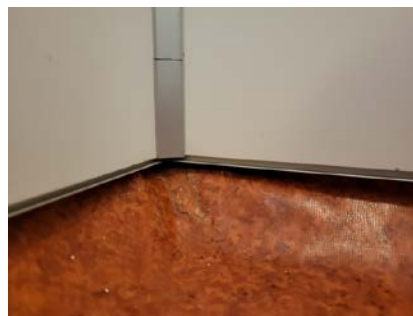
1. ETASJE > BAD 2

TG 2 Overflater Gulv

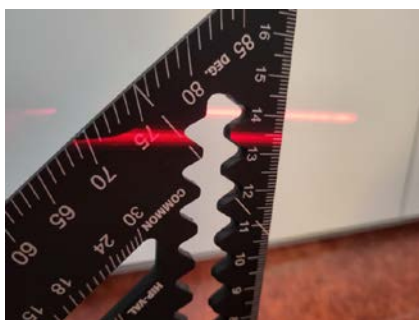
1. ETASJE > BAD 2

TG 3 Sluk, membran og tettesjikt

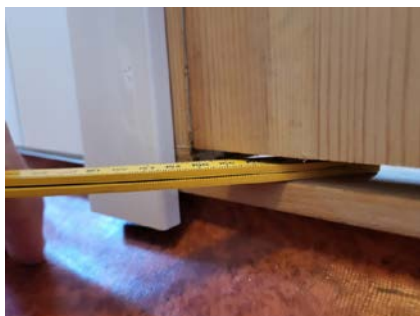
1. ETASJE > BAD 2

TG 1J Tilliggende konstruksjoner våtrom

Nærmere undersøkelse anbefales.
