# Koselig hytte med stor tomt og usjenert beliggenhet ikke langt fra Tonsvatnet. Nær løypenett.

# Om Tonshøgde 13

Befaringsdato: 18.03.2026

Rapportdato: 08.04.2026

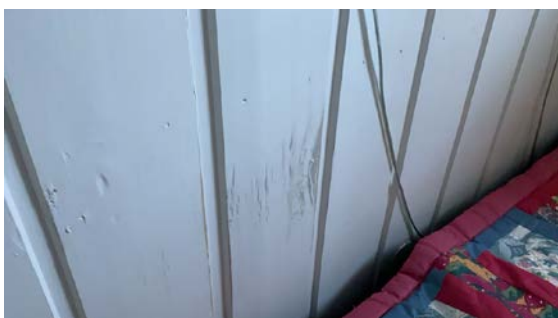
Merker og slitasje på overflater

Konsekvens/tiltak: Overflater bør utbedres eller skiftes for å lukke avvikene.

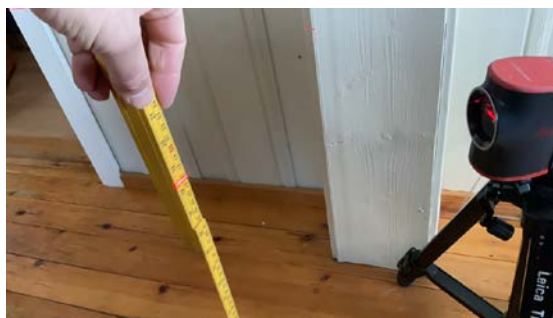
Etasjeskille/gulv på grunn er overflatemålt med bruk av krysslaser målingene er gjort ved stikkprøver i enkelte rom. Målingene ble gjort i kjøkken og stue. Disse viser 30 mm avvik på 2,0 meter lengde som høyeste avvik og 45 mm i hele rommet. (målt med de begrensninger er at rommet er møblert).

Målt høyde på 46,5 cm utifra laser

- For å få tilstandsgrad 0 eller 1 må høydeforskjeller rettes opp. Ytterligere undersøkelser må foretas for å få kartlagt omfanget for utbedring.

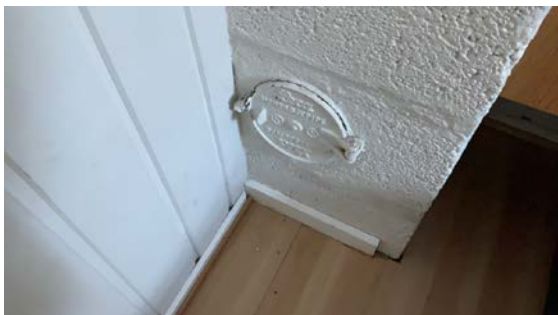
Avstand fra sotluke til brennbart materiale er for kort både mot veggkonstruksjon og manglende plate på gulv eller sotlukestein

Det bør også vurderes nærmere undersøkelser av pipe og ildsted av det lokale branntilsyn eller feier for å sikre forskriftsmessig tilstand og redusere risiko for brann.

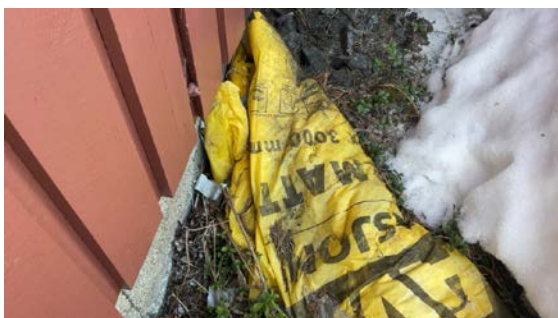
Vannledning er ført åpen over terreng med midlertidig isolering av vintermatte kan sees med varmekabel, men det er fare for frist der tiltak bør foretas og begrenset inspeksjon pga snødekke

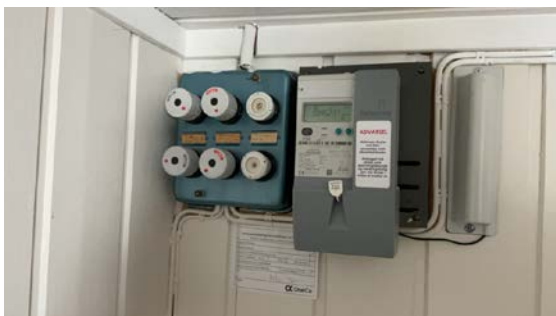
For en fullstendig kontroll av det elektriske anlegget, anbefales kontroll av godkjent el-takstmann.

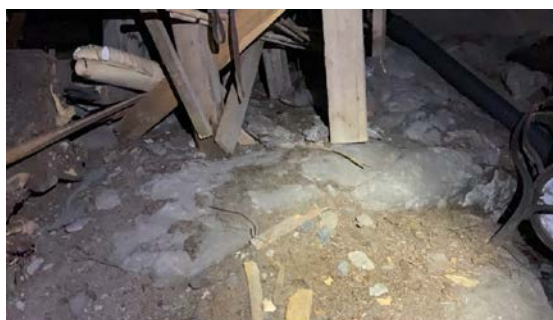
Fjellgrunn

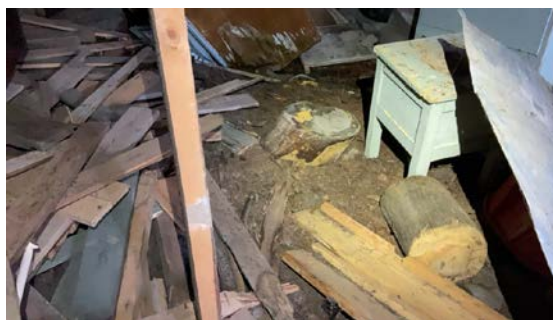
Torv og jordmasser
