Peter Egges gate 8, 7713 STEINKJER

**Enebolig i sentrum med 4  
soverom. Oppussingsobjekt med  
potensiale!**

Befaringsdato: 11.04.2025

Rapportdato: 23.04.2025

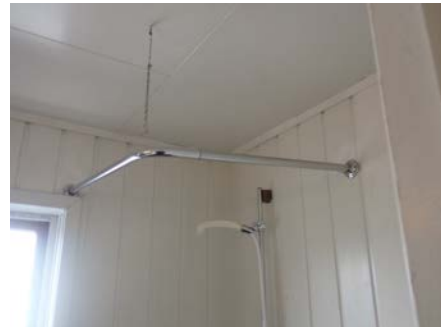
Fare for fukt og råteskader da det ikke er registrert tettessjikt på vegger i dusjhjørne.  
Kostnadestimat omhandler tettesjikt i dusjnisse.

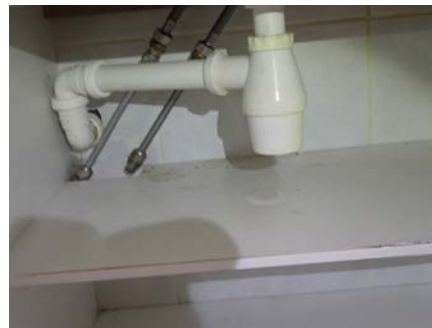
Kostnad på utbedring gjelder sluk i kjellerbod og avløpsrør til servant bad 1. etasje.

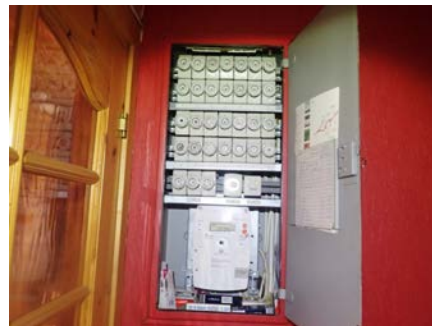
Hovedsikringer plassert i kjellerbod
