Målivegen 341, 2340 LØTEN

Oppdragsnr.: 1211240186

12.06.2024

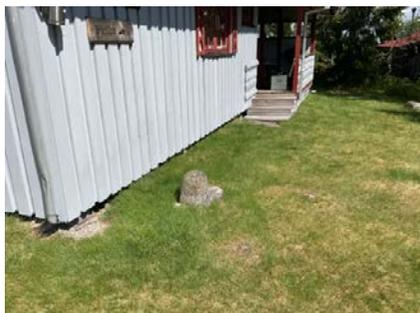
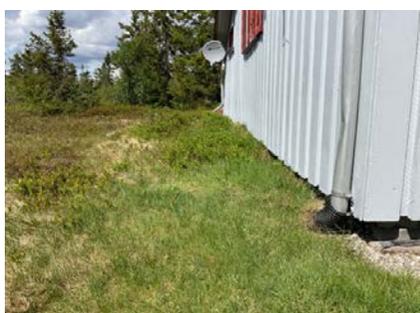
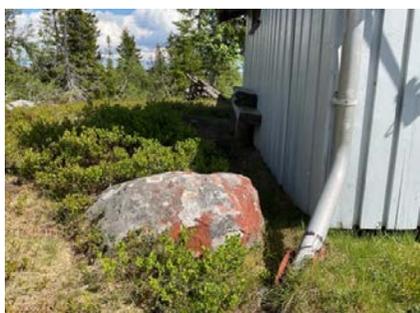
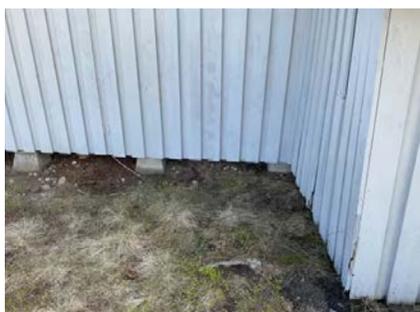
Terrengforhold

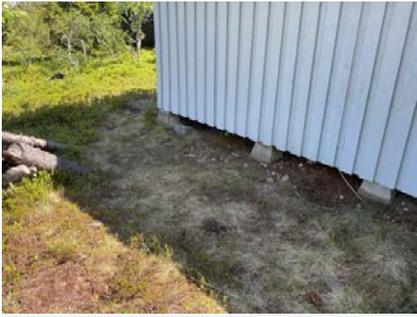
Terrenforhold

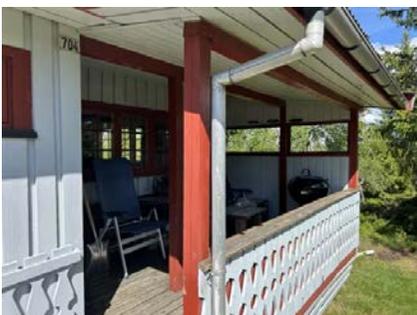
Terrasse

- * Balkong, terrasse, plattning: Det registreres skjevheter i søyler og fundament. 6 cm. Rekkverket blir målt til 76 cm. og er lavere enn forskriftskravet på 100 cm. Bord i rekkverket har råteskade.

Utbedring av ovennevnte forhold må påregnes.

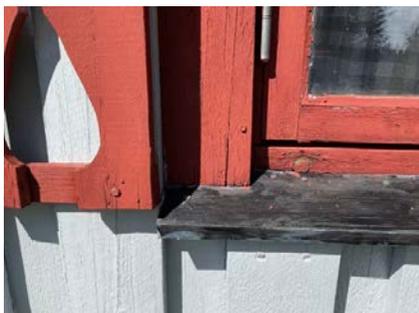
- * Vinduer og dører: Enkelte vindu tar i karm og har behov for justering. Klednings bord rundt vinduer går ned til beslag, dette øker faren for fukt i treverket. Beslag på vindu i stue har nedsatt funksjon, når dette ikke går inn under panel. Her vil det renne vann inn i veggen. Råteskade på omramning rundt vindu til stue. Vinduer er værslitte. Noen av vinduene er skrappt, malt og kittet opp igjen etter befarig. Med tanke på oppnådd alder er utskifting av vinduer i tiden som kommer påregnelig.

Omramning går ned til beslag.

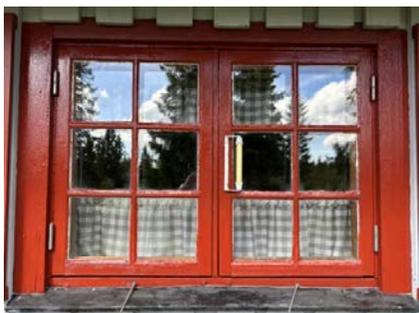
Skrap, malt og kittet.

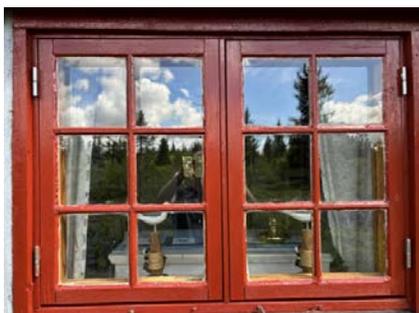
Skrap, malt og kittet.

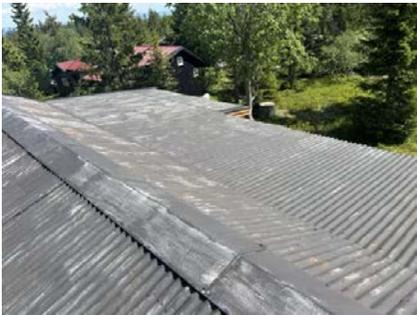
Taket

Isbordbeslag er ikke tett.

Påviste skader må utbedres.

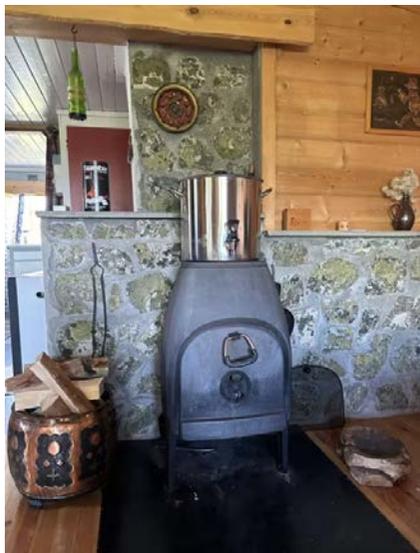
Vedovn.

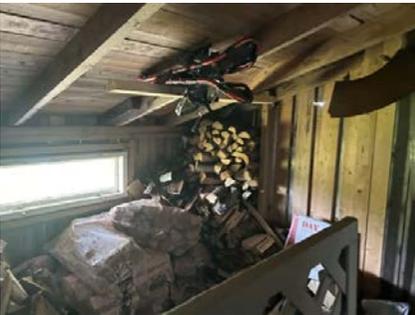
Vedbod.
