Østre Totenveg 388, 2816 GJØVIK

**Koselig enebolig ca 4,5 km sør for  
Gjøvik sentrum. Boligen har god  
atmosfære og delikate fargevalg!  
Kort veg til Mjøsa!**

| Tilstandsrapport ..... | 53 |

Befaringsdato: 14.08.2025

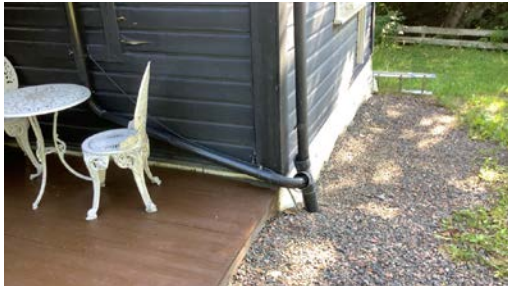
Nedløp av metall.

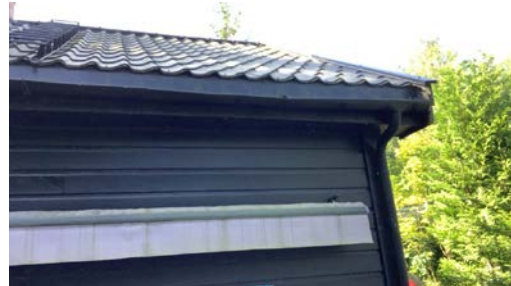
Bøyd renne etter ising på tak

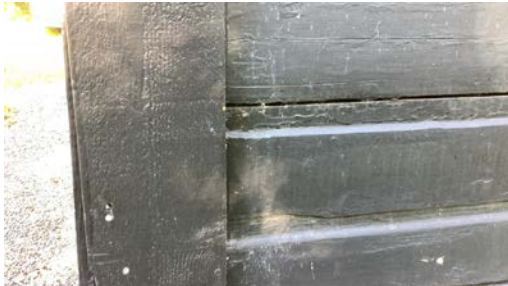
Liggende kledning har krympet, og det kan komme inn regnvann.

- Det anbefales å etablere spalte på 6-10 mm for å begrense fuktopptrekk i treverket. Viktig at endaved overflatebehandles.
- Områder med bobler som følge av feil type overflatebehandling av kledning vil være mer utsatt for fuktskader da det kan komme fukt inn bak overflatebehandling. Overvåk tilstanden jevnlig, for å få tilstandsgrad 0 eller 1 må kledning skiftes.

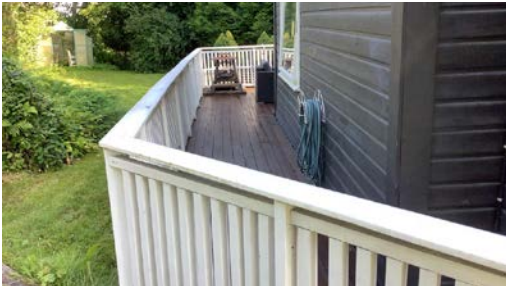
Konstruksjonen fremstår som underdimensjonert. Det er registrert svikt i konstruksjonene. Konstruksjoner fundamentert direkte på terreng vil normalt bevege seg som følge av setninger i grunnen og tele. Konstruksjonen er ikke bygget på frostsikker grunn, bevegelser og skjevheter vil derfor kunne forekomme. Forenklet konstruksjon som krever ekstra ettersyn og vedlikehold. Konstruksjoner som er værutsatt og uten tak, vil alltid ha ekstra vedlikeholdsbehov.

Veranda mot vest.

Vedlikeholdsarbeider må påregnes. Det er ikke behov for strakstiltak, siden terrasse/ plattning fungerer for dagens eier. Utskiftninger av treverk og frostsikring av konstruksjon er påregnelig om man ønsker en stabil konstruksjon. Tidspunkt for utskifting av overflater nærmer seg ut ifra forventet brukstid.

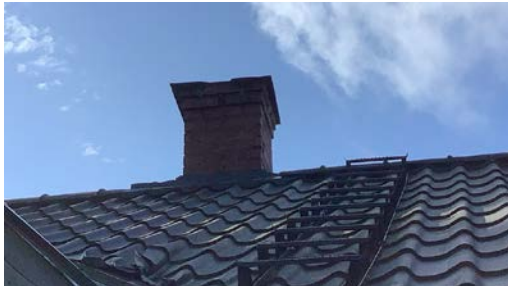
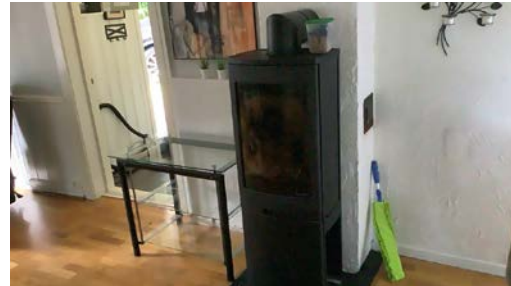
Peisovn er plassert i stue.

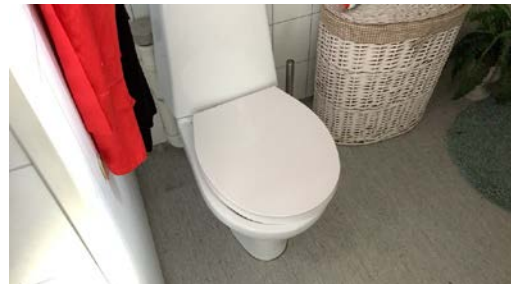
Toalettsete er løst.

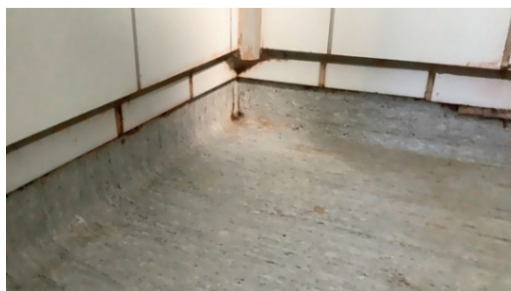
To lag med tettesjikt i dusj.

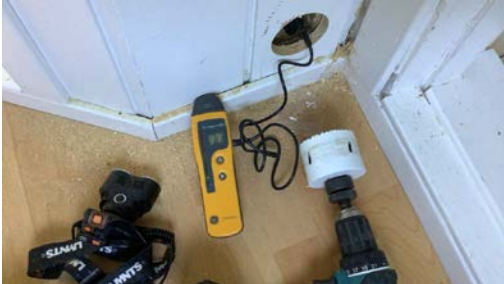
Ved fuktmåling er det ikke registrert måleverdi som indikerer fukt.

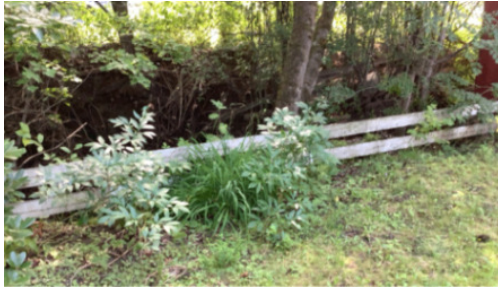
Lavt tregjerde mot skråning.
