Furuholvegen 19, 2130 KNAPPER

**Hel horisontaldelt tomannsbolig  
med muligheter - Nyere garasje -  
Bad fra 2019 - 3 soverom**

Befaringsdato: 18.09.2025

Rapportdato: 12.10.2025

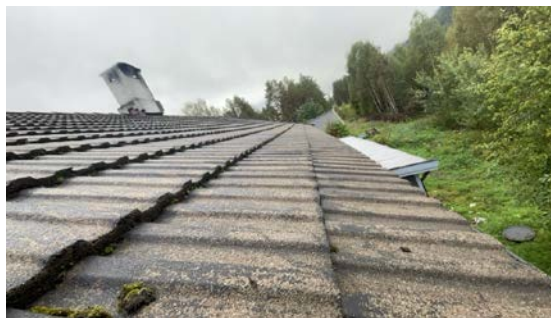
Takstein hovedtak

Påregnelig å skifte ut beslag ifbm. takteking.

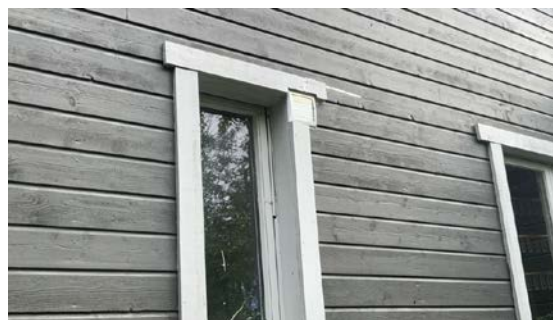
Uluftet tømmermannskledning med liggende panel utenfor

Ugunstig/ufagmessig plassert ventil.

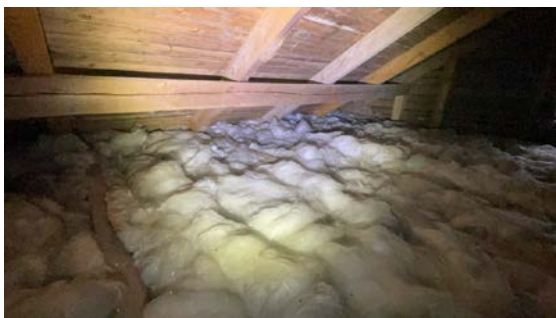
Uventilert skråhimling

Utett rundt pipe- ikke målt unormal fukt

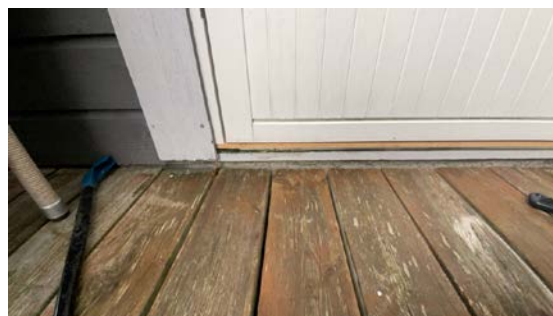
Ikke sparkebaslag

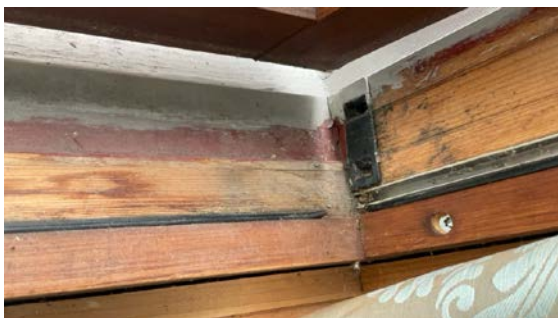
Krymp pakninger

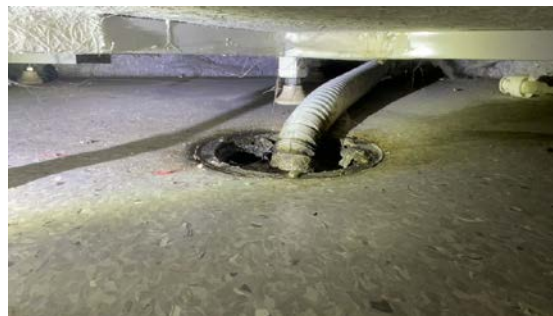
Sluk under kabinett

- Tilgang til sluk må bedres både for inspeksjon og rengjøring.

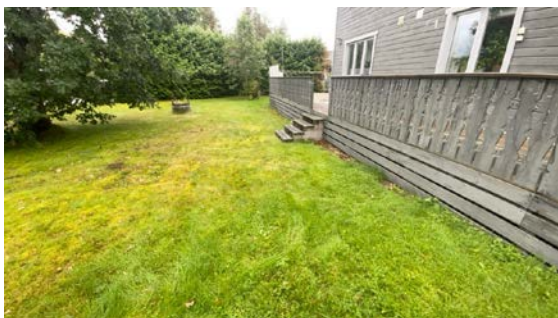
Flatt terreng

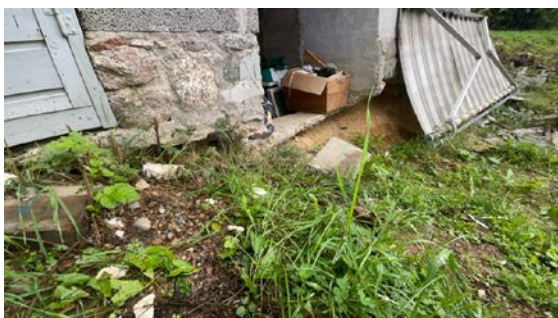
Undergravet mur
