Furuholvegen 19, 2130 KNAPPER

**Hel horisontaldelt tomannsbolig  
med muligheter - Nyere garasje -  
Bad fra 2019 - 3 soverom**

# Hel horisontaldelt tomannsbolig med muligheter!

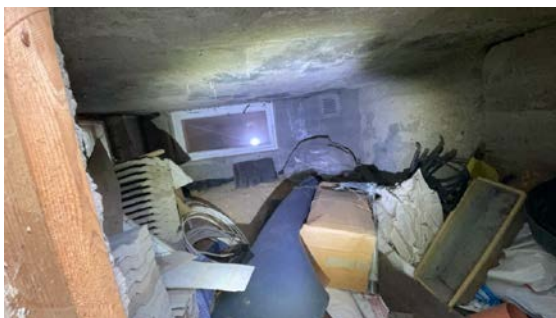
Kryperom m/hvelv.
