Furuholvegen 19, 2130 KNAPPER

**Hel horisontaldelt tomannsbolig  
med muligheter - Nyere garasje -  
Bad fra 2019 - 3 soverom**

Befaringsdato: 18.09.2025

Rapportdato: 12.10.2025

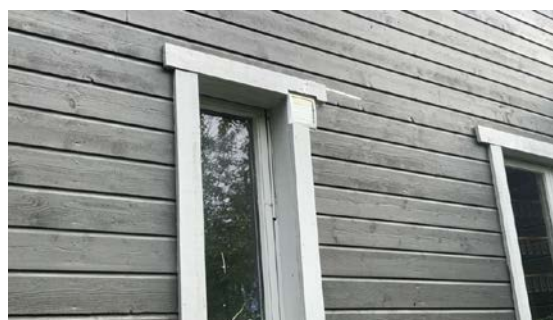
Ugunstig/ufagmessig plassert ventil.

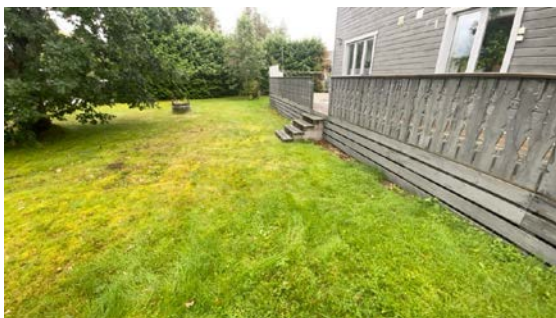
Flatt terreng

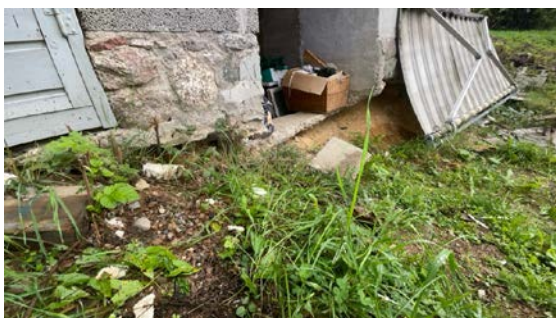
Undergravet mur
