An aerial photograph of a rural property. In the foreground, there is a large red barn with a grey corrugated metal roof and a white base. To the right of the barn is a two-story white house with a grey roof and red window frames. Further back, there are more white houses and a red-roofed building. The property is surrounded by a dense forest of evergreen and deciduous trees. In the background, a forested hill rises under a blue sky with light clouds.

Tjennet 30, 2120 SAGSTUA

**Eiendom med muligheter \* Skog/  
jord \* Konsesjon \* Usjenert  
beliggenhet \* Nærhet til Storsjøen**

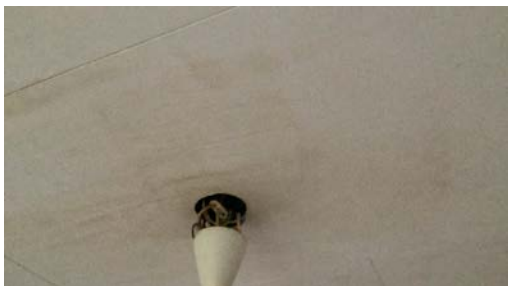
Det er pløser i tapet og riss i skjøter.

Eksempel på misfarging i himling.
