aktiv.

Løkka 2, 8616 MO | RANA

# Tilstandsrapport

Befaringsdato: 26.06.2024

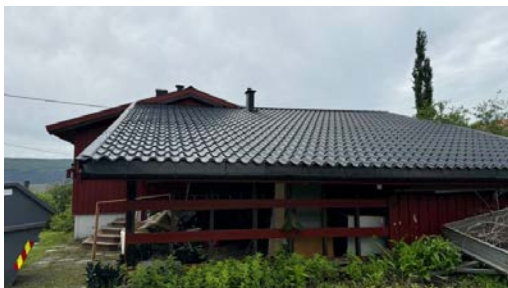
Det er ikke montert snøfangere.

- Overvåk tilstanden jevnlig. For å få tilstandsgrad 0 eller 1 må beslag/renner/nedløp skiftes ut, men tidspunktet for når dette er nødvendig er vanskelig å si noe om.
- Det må monteres snøfangere for å oppfylle byggeårets krav.

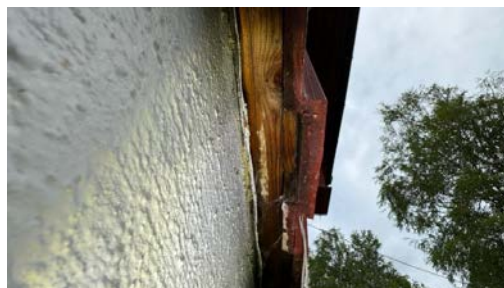
Kontroll under kledning, det er lite lufting bak kledningen.

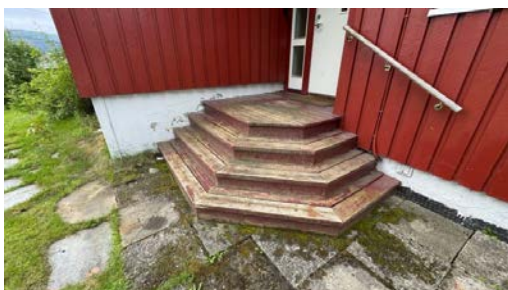
Trappen er noe værslitt.

Overflatebehandling av trappen bør påregnes.

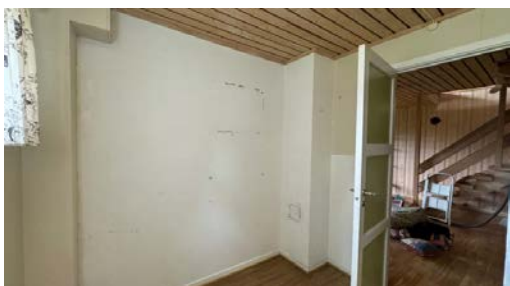
Det er registrert noe slitasje på enkelte overflater.
