Bjorelvnesveien 17, 9307 FINNSNES

**Delvis oppgradert familiebolig  
med bra beliggenhet på Bjorelvnes  
- tre soverom, to stuer og  
dobbelgarasje.**

Befaringsdato: 30.01.2026

Rapportdato: 10.02.2026

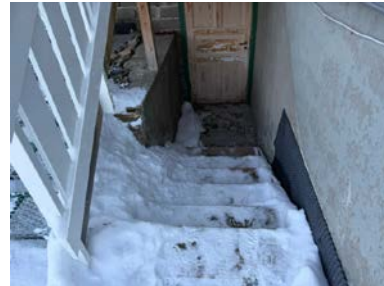
Trapp til Kjeller.

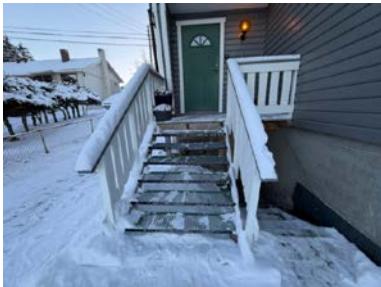
Trapp til inngangsparti.

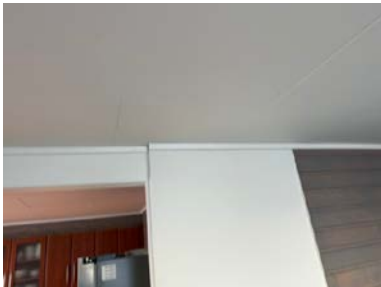
Brennbart materiale støter i mot pipen.

Avstanden fra pipe til brennbart materiale må økes for å redusere risikoen for brann.

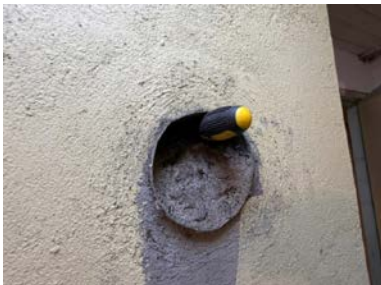
Gjennomføring til pipeløpet i kjelleren er ikke tilstrekkelig forseglet.

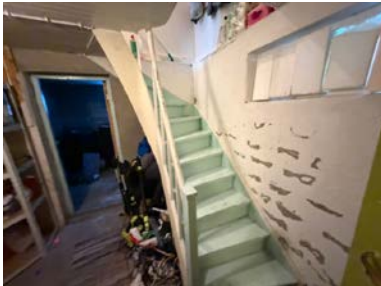
Trappene i boligen viser tegn til slitasje og har avvik knyttet til utforming og bruksegenskaper. Det er for lav frihøyde, og trappene er smale og bratte. I tillegg er det registrert knirk i deler av trappene. Forholdene avviker fra dagens anbefalte krav og medfører redusert brukskomfort samt økt risiko for uhell.

Trapp kjeller.

Tiltak bør iverksettes for å redusere risikoen for fall og uhell som følge av lav frihøyde, smale og bratte trappeløp.

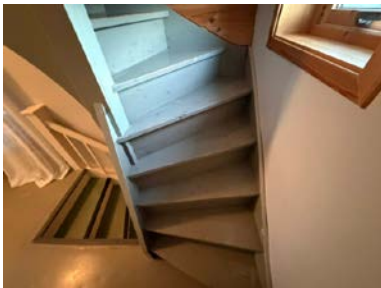
Trapp. 2.etg.

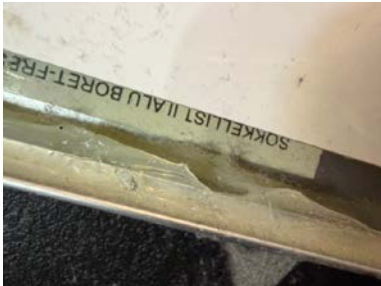
Feil utførelse av bunnlist og plater.

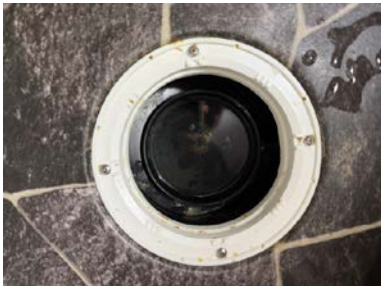
Sluk.

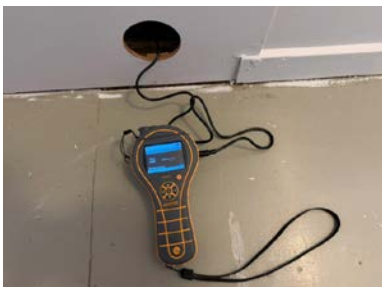
**Kilde:** Andre opplysninger: Hullet er tatt av takstingeniøren på befaringsdagen.

Fuktmåling

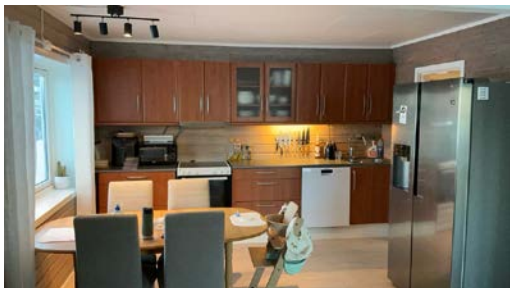
#### **TG 1** Overflater og innredning

Kjøkkenet har innredning med glatte fronter. Benkeplaten er av laminat. Det er frittstående hvitevarer: kjøl/fryseskap, oppvaskmaskin og komfyr.

Oversiktsbilde.

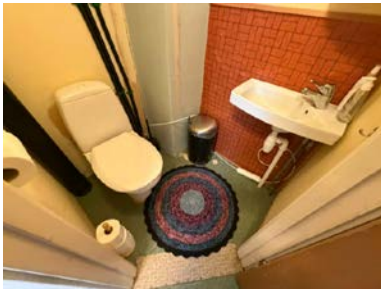
Toalettrommet viser slitasje som vurderes å være større enn normalt og bør oppgraderes for å bedre rommets standard. Der er påvist skade på overflater som hull i tak, vegg og gulv samt laminat som er tatt bort.

Det må etableres mekanisk avtrekk for å forbedre ventilasjonen, da dagens løsning med kun naturlig avtrekk gir redusert luftutskifting. Konsekvensen av manglende mekanisk ventilasjon er økt risiko for fuktproblemer, dårlig luftkvalitet og redusert levetid på overflater og sanitærutstyr.

Oversiktsbilde.

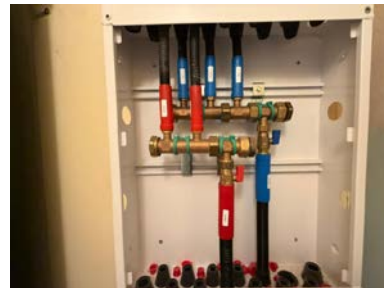
Lekkasjevann fra fordelerskapet vil ikke ledes til sluk.

Oversiktsbilde vannforderskap.

Lekkasjevann fra fordelerskapet må ledes til sluk for å redusere risikoen for vannskader i bygningen.

Klamringer på kobberrør må monteres med kortere avstand for å hindre bevegelse noe som kan føre til lekkasje med påfølgende fukt og råteskader som konsekvens.

Irr på rør kanføre til lekkasjer, det anbefales derfor nærmere undersøkelser og eventuell utbedring for å redusere risiko for videre korrosjon og vannskader.

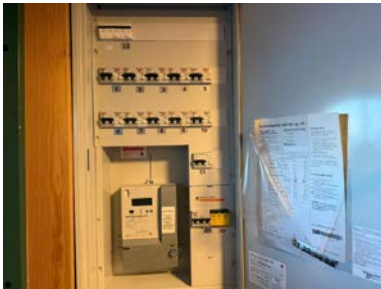
Oversiktsbilde.

**Ja** Det anbefales at det gjennomføres el-takst på anlegget slik at hele anlegget er gjennomgått etter NEK 405-20. Årsaken til anbefalingen er at det er påvist løse ledninger og ut fra alderen på anlegget og dets komponenter vil være avvik som en bygningssakkyndig ikke vil avdekke ved visuell kontroll. En eltakst skiller seg fra elkontroll ved at eltakst også kan omhandle økonomiske forhold. En eltakst vil ha som formål å sette en økonomisk kostnad for å korrigere en uønsket tilstand på det elektriske anlegget. Bestemmelsene i Avhendingslova til dokumentasjon av tilstand har blitt skjerpet. Både selger og kjøper vil derfor dra stor nytte av å ha en uholdet rapport fra sertifisert fagperson å unngå fremtidige konflikter.

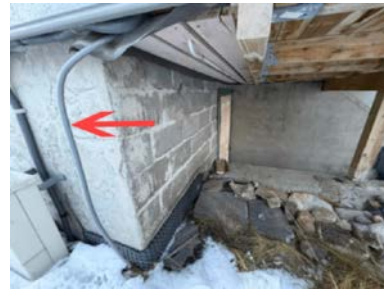
Eksempel løs ledning.

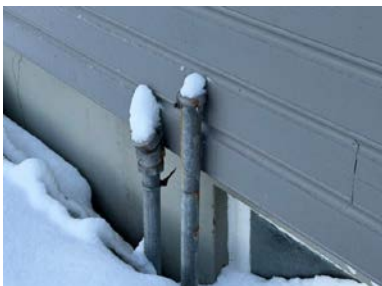
Som tankeier foreligger det plikt til å hindre at tanken blir en kilde til forurensning. Manglende sanering eller sikring av tanken kan medføre risiko for forurensning. Slike tanker kan fortsatt inneholde restolje, og korrosjon kan over tid føre til lekkasje med risiko for forurensning av grunn, grunnvann og innemiljø

Rør til oljetank.
