Oppsalveien 147, 7203 VINJEØRA

**Fritidseiendom beliggende i  
landlige omgivelser på Staurset**

Fritidsbolig  
 Oppsalveien 147, 7203 VINJEØRA  
 HEIM kommune  
 gnr. 139, bnr. 11

Befaringsdato: 20.08.2025      Rapportdato: 04.09.2025      Oppdragsnr.: 20704-1588      Referansenummer: GG1330

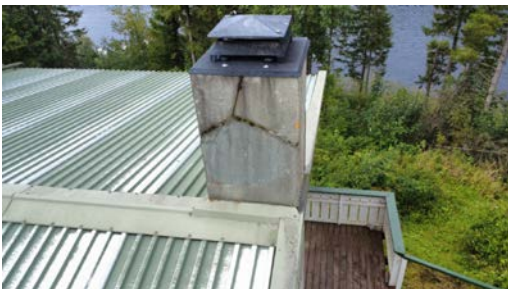
Pipe på tilbygg med skiferkledd pipeløp over tak. Montert toppbeslag med hatt

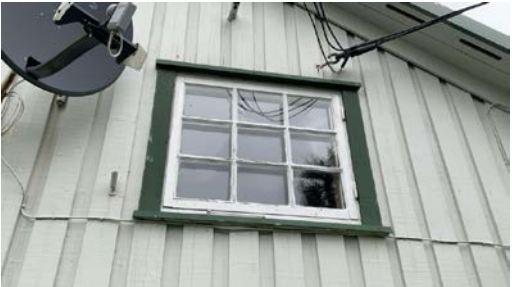
- Det er påvist tegn på innvendig kondensering av enkelte vindusglass.
- Karmene i vinduer er slitte og det er sprekker i trevirket.

Vindu på gavelvegg

- Det må påregnes noe vedlikehold og at enkelte vinduer må skiftes ut.
- Kondensering på enkelte glass har medført fuktskader i treverk som kan medføre utskiftningsbehov av enkelte vinduer.

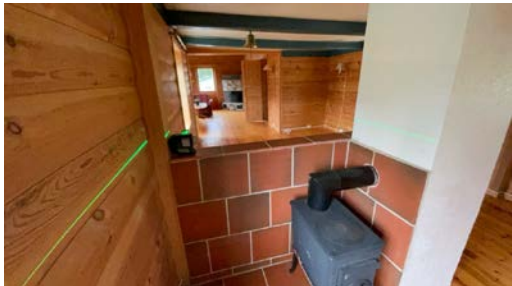
#### 1. etasje

- Plassering av laser ved kontroll av stue/kjøkken. Det er målt 24 mm høydeforskjell gjennom rommet. TG 2. Over en avstand på 2 meter er det målt 12 mm fra kjøleskap mot kjøkkeninnredningen. TG 2

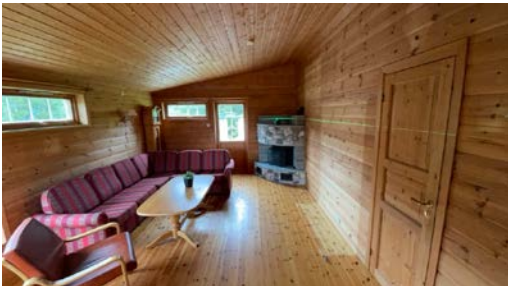
#### 1. etasje

- Plassering av laser ved kontroll av stue. Det er målt 10 mm høydeforskjell gjennom rommet. TG 1.

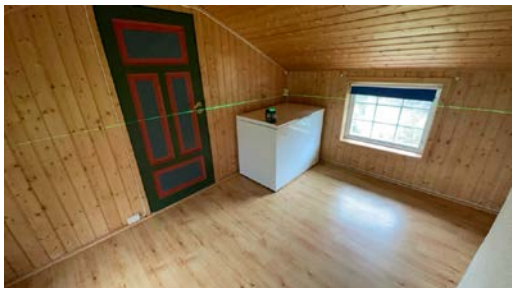
#### Loft

- Plassering av laser ved kontroll av allrom. Det er målt 42 mm høydeforskjell gjennom rommet. TG 3. Over en avstand på 2 meter er det målt 42 mm fra ytre hjørne mot gang nedside til senter av rommet. TG 3

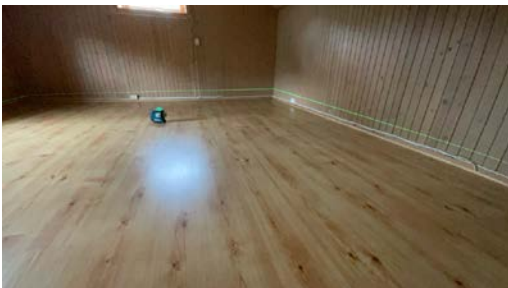
#### Loft

- Plassering av laser ved kontroll av soverom. Det er målt 118 mm høydeforskjell gjennom rommet. TG 3. Over en avstand på 2 meter er det målt 77 mm fra yttervegg ved stikkontakt mot laserplassering. TG 3

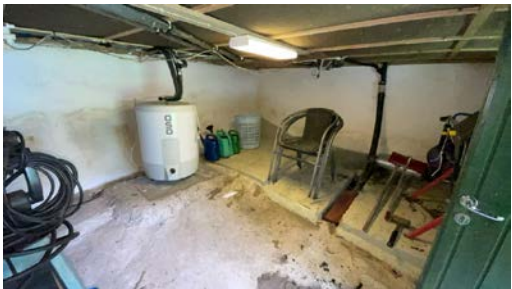
Oversikt

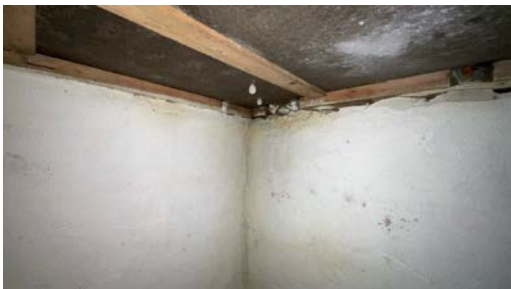
Synlige kokonger

- Synlige kokonger fra edderkopper tyder på høy luftfuktighet i kjeller/krypkjeller
- Det er lagret mye under hytten noe som redusere ventilering av krypkjeller/kryprom.
- Mangler/skade i vindsperre og isolasjon på deler av bjelkelag.
- TG 3 er gitt på grunn av fuktmåling som viser 23,4%

- Skader i stubbeloft bør utbedres
- Ved å isolere kjeller og montere dampsperre vil krypkjelleren få jevnere temperatur og redusere avdamping av fukt. Benyttes vintermatte er det ikke behov for egen dampsperre.
- Krypkjeller er å betrakte som en risikokonstruksjon som erfaringsmessig har høy skadefrekvens. Det anbefales å kontrollere krypkjeller jevnlig og sørge for god ventilering.
- Det bør også ryddes ut og fjernes alt organisk materiale i hele krypkjelleren som ligger på bakken.
- I tiltakskostanden er det hensyntatt å fjerne alt i kjeller og isolere med vintermatter. I tillegg etableres ny luke med bedre ventilering
- Info ved fuktmåling.

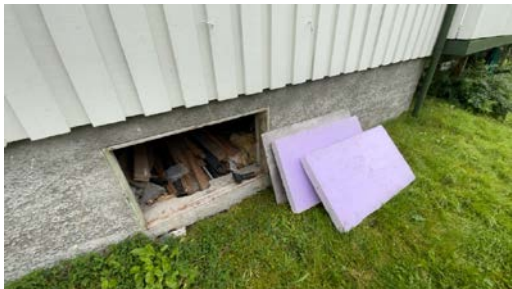
Skrudd treluke i grunnmur på forsiden av boligen med isolasjon innenfor luke

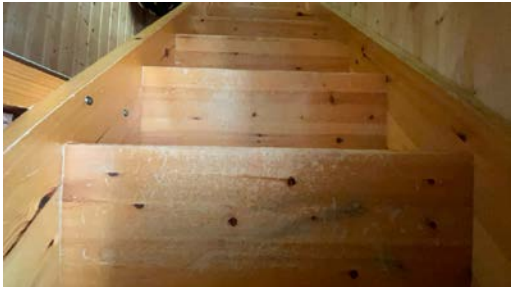
Slitt overflate/merker i trapp

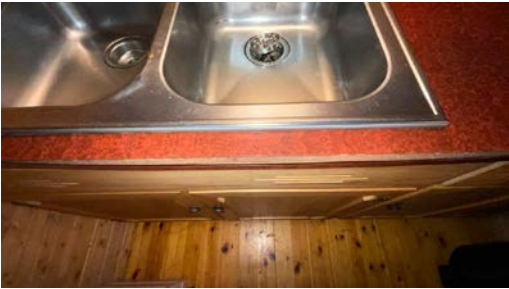
List på benkeplate ved vask er løsnet

- Tiltak:
- Oppvaskmaskin må byttes evt. fjernes
- List på benkeplate må utbedres
