Oppsalveien 147, 7203 VINJEØRA

**Fritidseiendom beliggende i  
landlige omgivelser på Staurset |  
Båtplass medfølger**

Tilstandsrapport .....31

| Befaringsdato: 20.08.2025 | Rapportdato: 04.09.2025 | Oppdragsnr.: 20704-1588 | Referansenummer: GG1330 |

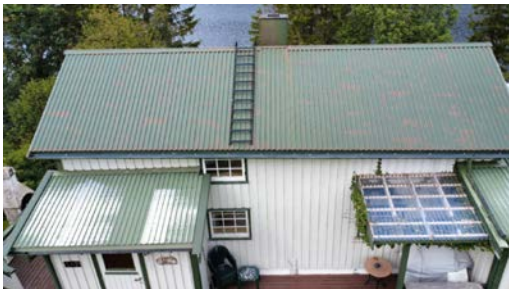
Tak over inngang

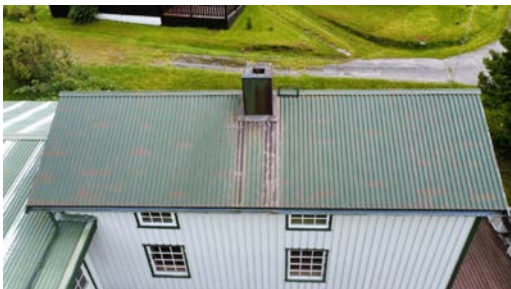
Oversikt hovedtak

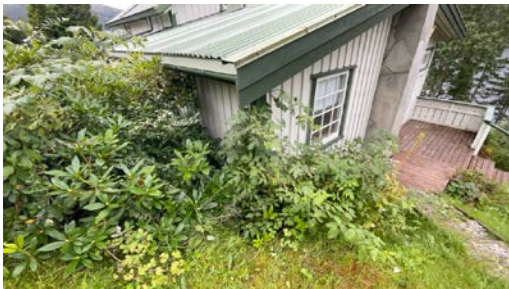
Oversikt. Etter befaringen har selger fjernet deler av plantene for å kontrollere veggen.

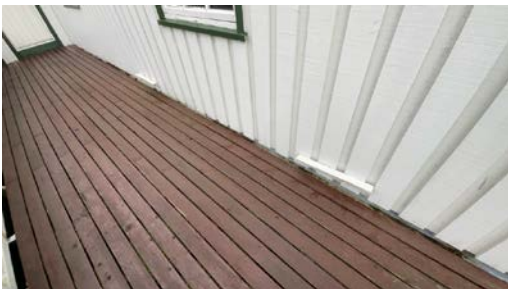
Det er montert stålbeslag/vinkler flere steder rundt boligen som sikring av tømmer knuter ifb. innvendig åpning av skillevegger

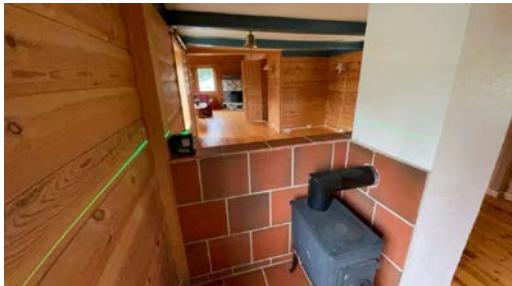
#### 1. etasje

- Det er målt høydeforskjell på mellom 15-30 mm gjennom hele rommet. Tilstandsgrad 2 gis med bakgrunn i standardens krav til godkjente måleavvik.
- Målt høydeforskjell på mellom 10 - 20 mm innenfor en lengde på 2 meter. Tilstandsgrad 2 gis med bakgrunn i standardens krav til godkjente måleavvik.

Plassering av laser ved kontroll av stue/kjøkken. Det er målt 24 mm høydeforskjell gjennom rommet. TG 2. Over en avstand på 2 meter er det målt 12 mm fra kjøleskap mot kjøkkeninnredningen. TG 2

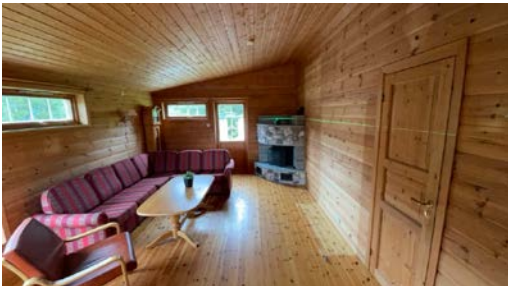
#### 1. etasje

Plassering av laser ved kontroll av stue. Det er målt 10 mm høydeforskjell gjennom rommet. TG 1.

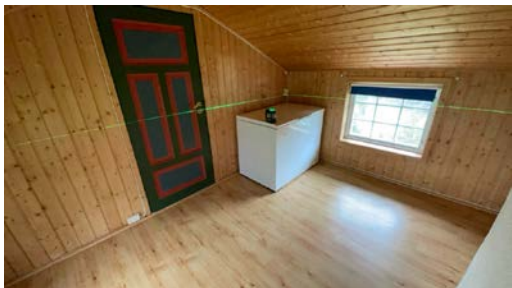
#### Loft

Plassering av laser ved kontroll av allrom. Det er målt 42 mm høydeforskjell gjennom rommet. TG 3. Over en avstand på 2 meter er det målt 42 mm fra ytre hjørne mot gang nedside til senter av rommet. TG 3

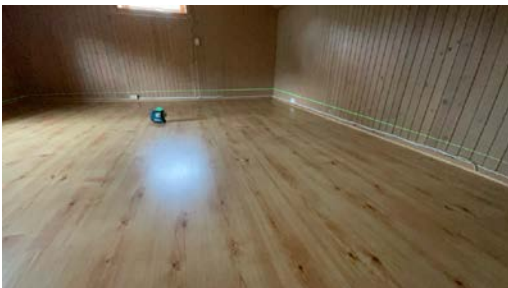
#### Loft

Plassering av laser ved kontroll av soverom. Det er målt 118 mm høydeforskjell gjennom rommet. TG 3. Over en avstand på 2 meter er det målt 77 mm fra yttervegg ved stikkontakt mot laserplassering. TG 3

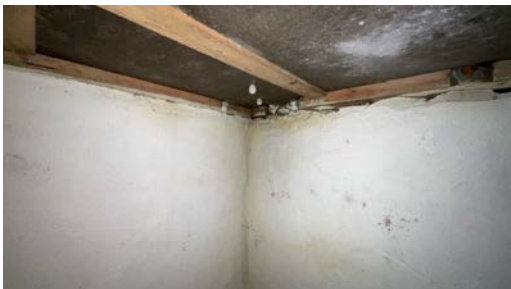
- Det er begrenset ventilering/luftgjennomstrømning i krypkjeller.
- Synlige kokonger fra edderkopper tyder på høy luftfuktighet i kjeller/krypkjeller

Synlige kokonger

- Bedre ventilering må etableres.
- Krypkjeller er å betrakte som en risikokonstruksjon som erfaringsmessig har høy skadefrekvens. Det anbefales å kontrollere krypkjeller jevnlig og sørge for god ventilering.
- I tiltakskostanden er det hensyntatt å etablere bedre ventilering/sirkulasjon i kjeller. Valg av løsning vil påvirke totalkostnaden.

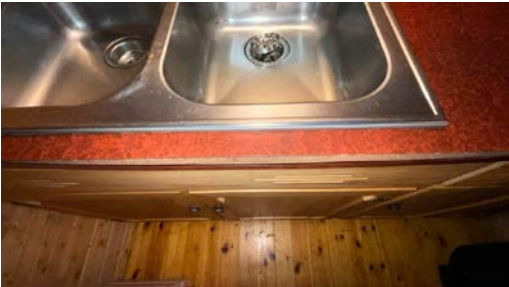
List på benkeplate ved vask er løsnet

- Tiltak:
- Oppvaskmaskin må byttes evt. fjernes
- List på benkeplate må utbedres
