Oppsalveien 147, 7203 VINJEØRA

**Fritidseiendom beliggende i  
landlige omgivelser på Staurset |  
Båtplass medfølger**

| Befaringsdato: 20.08.2025 | Rapportdato: 04.09.2025 | Oppdragsnr.: 20704-1588 | Referansenummer: GG1330 |
| Autorisert foretak: Midt Norsk Takst AS | Sertifisert Takstingeniør: Svenn Marius Skålvik | Vår ref: Svenn Marius Skålvik | |

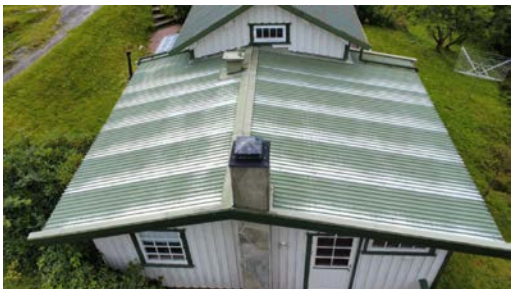
Oversikt hovedtak

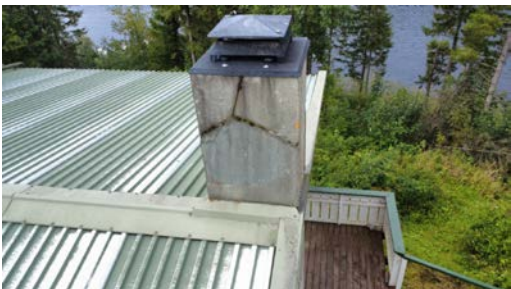
Pipe på tilbygg med skiferkledd pipeløp over tak. Montert toppbeslag med hatt

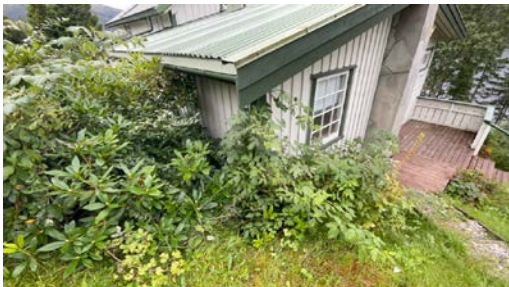
Oversikt. Etter befaringen har selger fjernet deler av plantene for å kontrollere veggen.

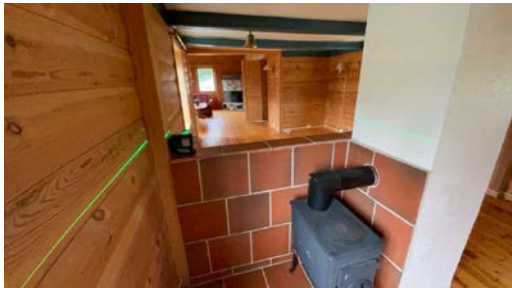
#### 1. etasje

- Det er målt høydeforskjell på mellom 15-30 mm gjennom hele rommet. Tilstandsgrad 2 gis med bakgrunn i standardens krav til godkjente måleavvik.
- Målt høydeforskjell på mellom 10 - 20 mm innenfor en lengde på 2 meter. Tilstandsgrad 2 gis med bakgrunn i standardens krav til godkjente måleavvik.

Plassering av laser ved kontroll av stue/kjøkken. Det er målt 24 mm høydeforskjell gjennom rommet. TG 2. Over en avstand på 2 meter er det målt 12 mm fra kjøleskap mot kjøkkeninnredningen. TG 2

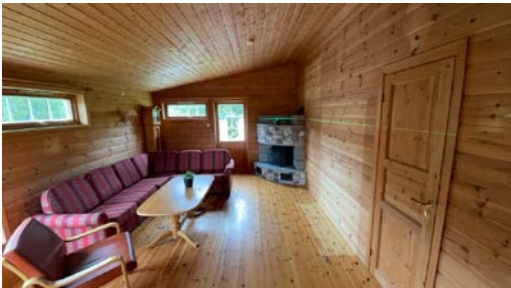
#### 1. etasje

Plassering av laser ved kontroll av stue. Det er målt 10 mm høydeforskjell gjennom rommet. TG 1.

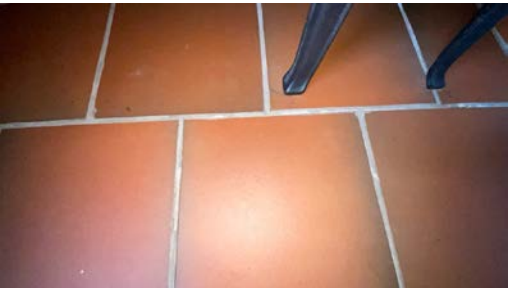
- Det er avvik:
- Vedovn/peis har nådd over halvparten av forventet funksjonstid. Det vil være større større behov for vedlikehold i tiden som kommer.
- Pipehatt bør monteres for å hindre vann å trenge ned i pipen. Det kan medføre ytterligere skade på pipe og i tillegg føre til vannlekkasjer i rom med sotluke. Kommentert også under. pkt. nedløp og beslag.
- Erfaringsmessig ser vi at teglsteinspiper ofte har et behov for rehabilitering etter Ca. 50 år. Med hensyn til alder har pipa nådd over halvparten av forventet funksjonstid.
- Flis på gulv under ildsted har bom i flis/skifer (Løse flis) og riss/slitte fuger

Ris/bom i flis under vedovn
