# Tilstandsrapport

Fritidsbolig

Vestre Gumøyveien 7, 3783 KRAGERØ  
SKJÆRGÅRD

Befaringsdato: 04.08.2025

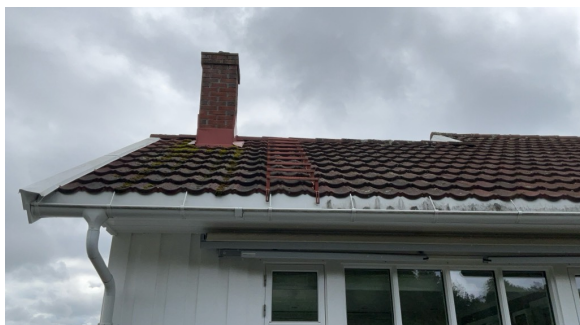
Del av taktekking.

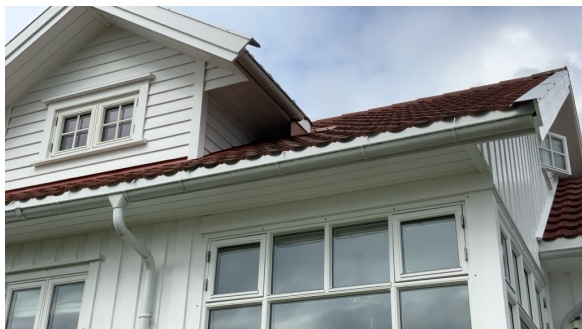
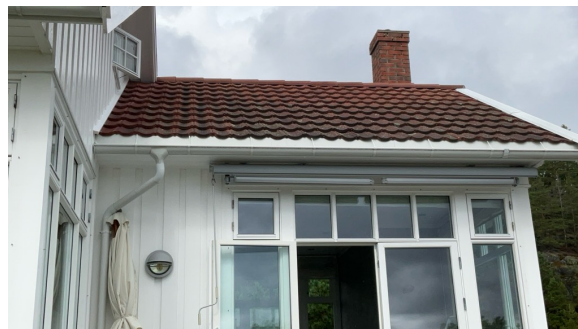
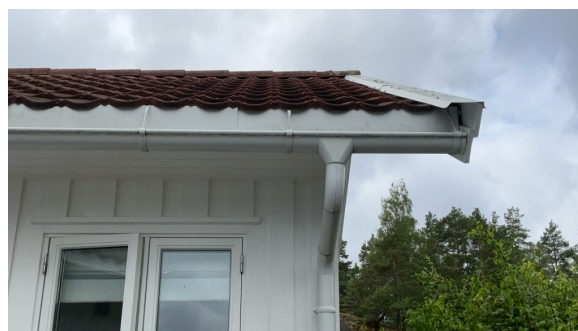
Del av rennesystem.

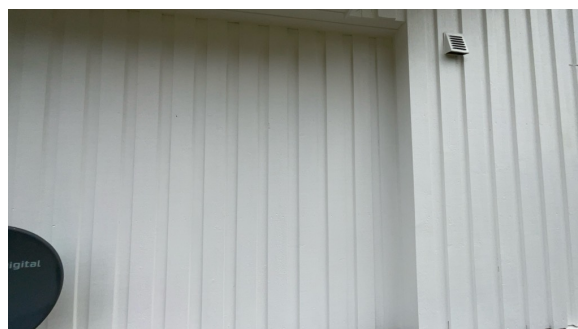
Del av vegg. Stikk kontroll av vegger er utført.

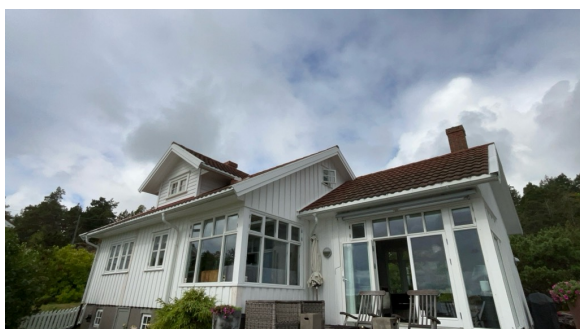
Konstruksjon er gjenbygget. Det er ingen symptomer på avvik på takkonstruksjon ut fra visuelle vurderinger på overflater.

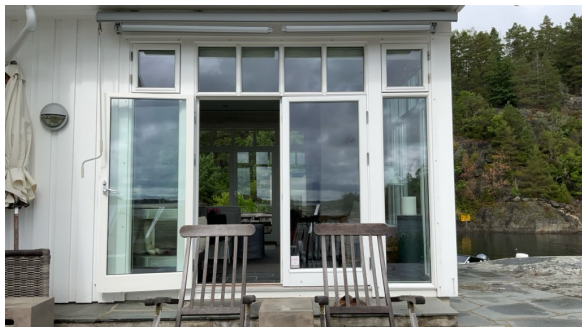
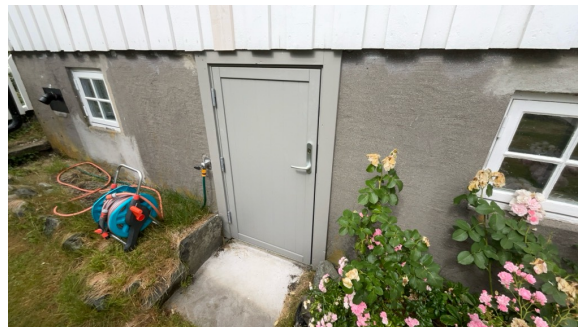
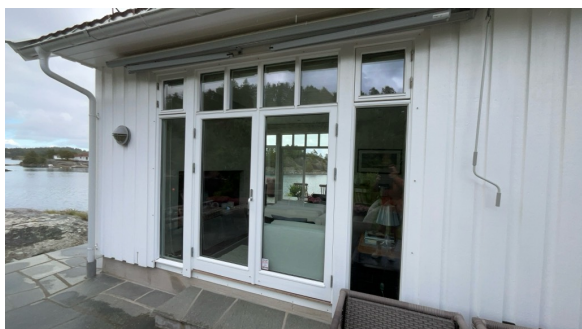
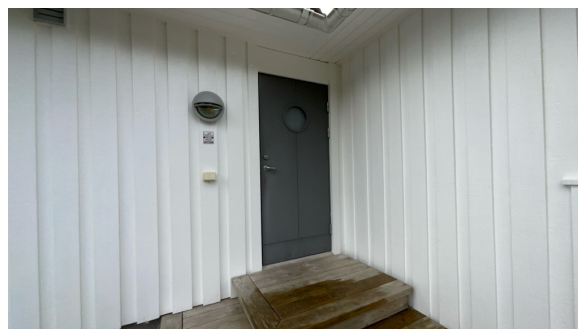
Bygningen har malt dører i tre, noen med glass. Det er lett alder og bruksslitasje.

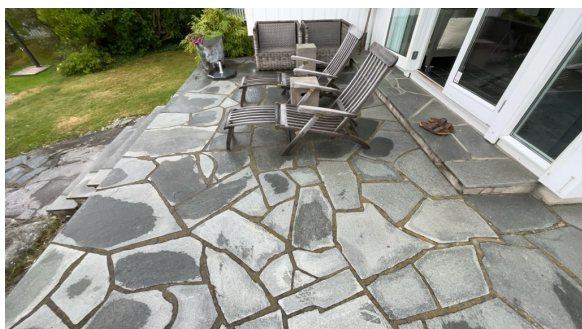
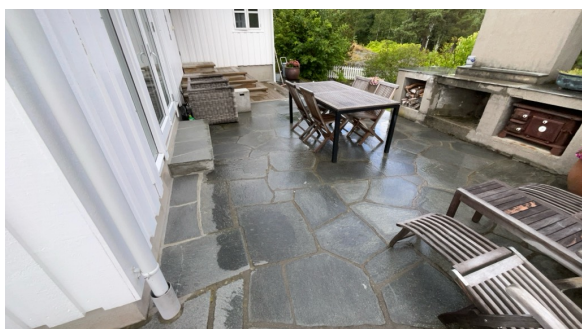
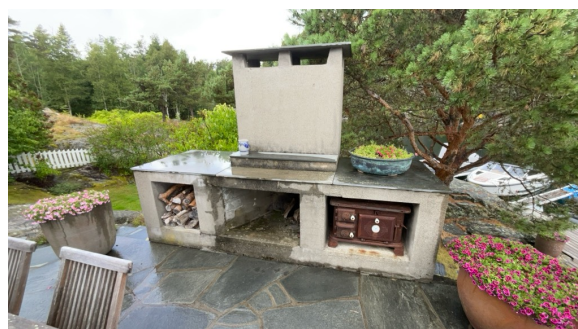
Terrasser i tre, betong og skifer. Det er registrert noe sprekk i fuger.

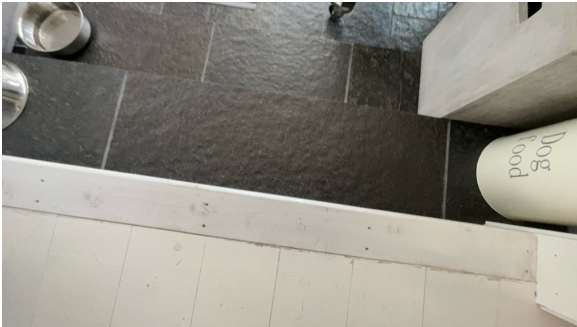
Det er registrert noe bruksslitasje og aldersslitasje. Det er noe knirk i stuegulv, det er også noe svinsprekker i tregulvet.

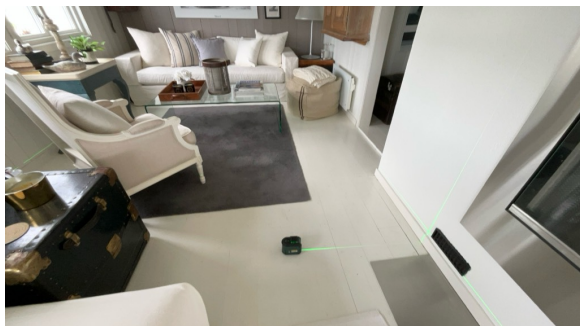
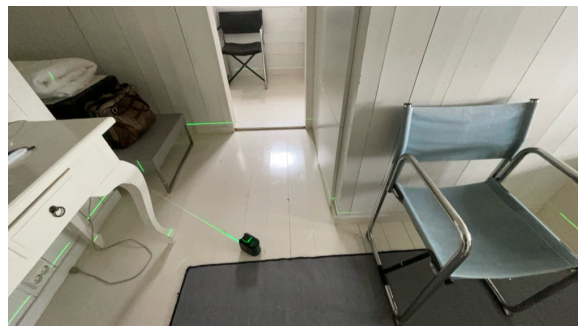
- Det er målt høydeforskjell på mellom 15-30 mm gjennom hele rommet. Tilstandsgrad 2 gis med bakgrunn i standardens krav til godkjente måleavvik.

Målt etasjeskille.

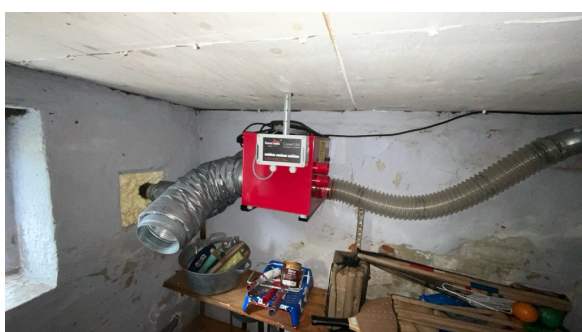
Avfukter anlegg.

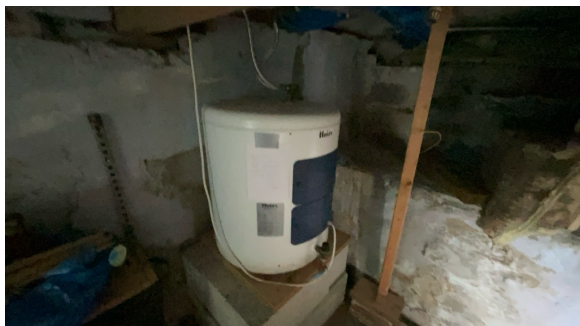
- Det er ikke behov for utbedringstiltak siden tanken fungerer i dag, men ut ifra alder kan skader plutselig oppstå på eldre tanker.

Varmtvannstank.

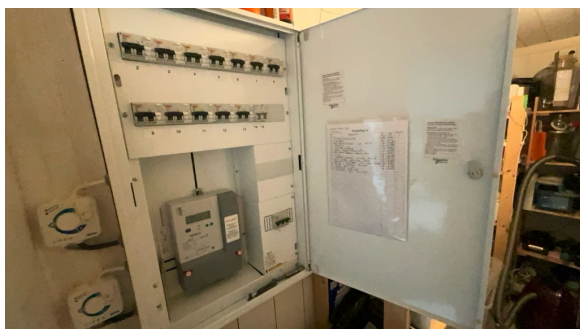
Sikringsskap.

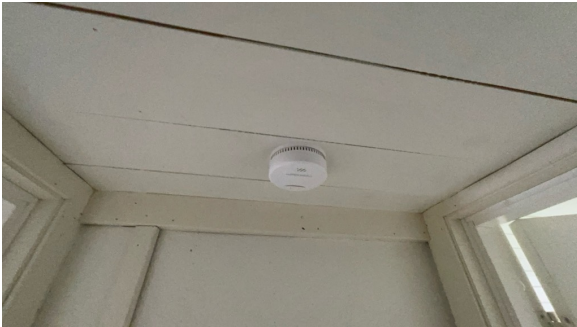
Røykvarsler.

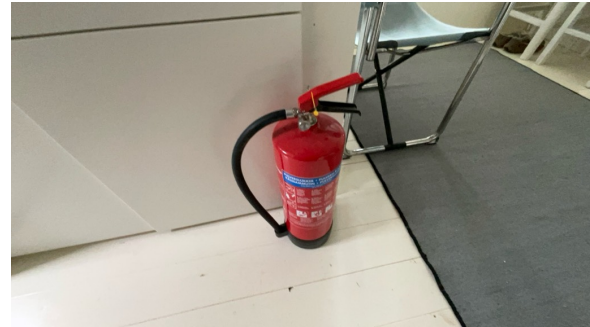
Brannslukningsapparat.

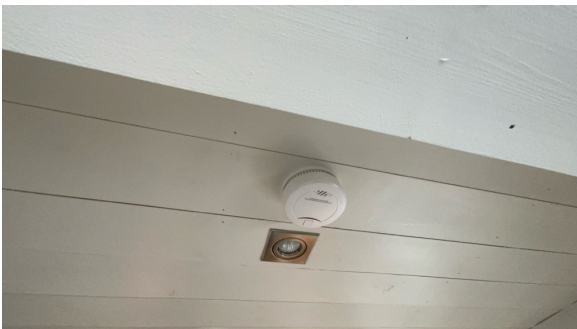
Røykvarsler.

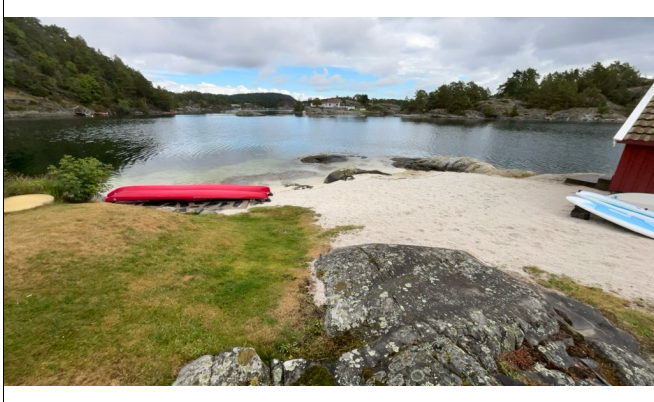
Badestrand etablert på eiendommen.

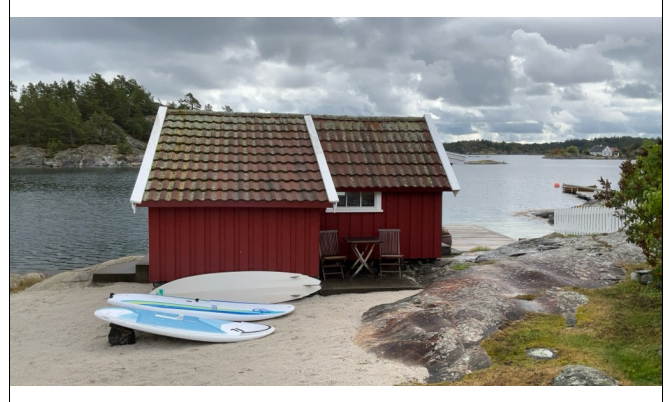
Bod oppført på eiendommen.

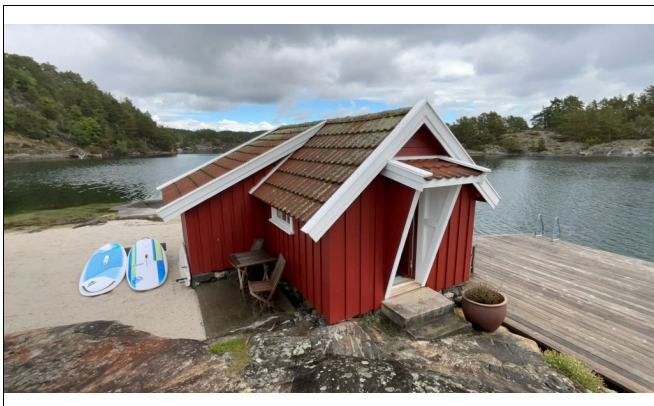
Bod oppført på eiendommen.

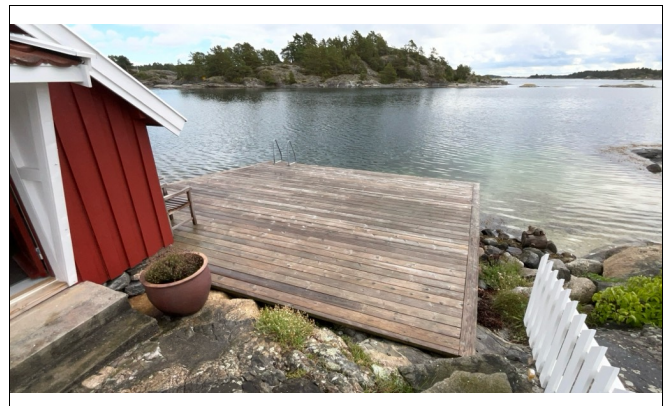
Brygge mot sør/øst på eiendommen.

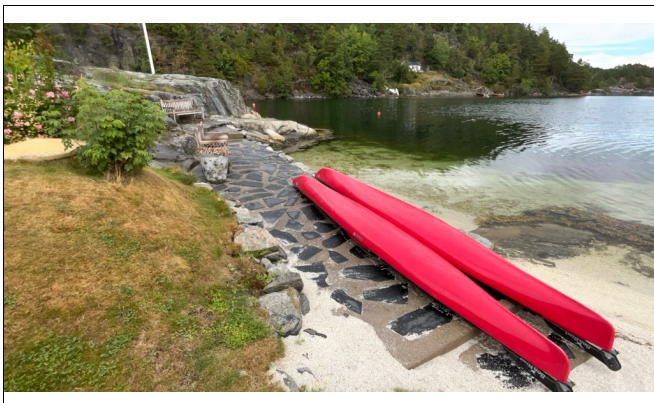
Murt flate i forbindelse med badestrand.

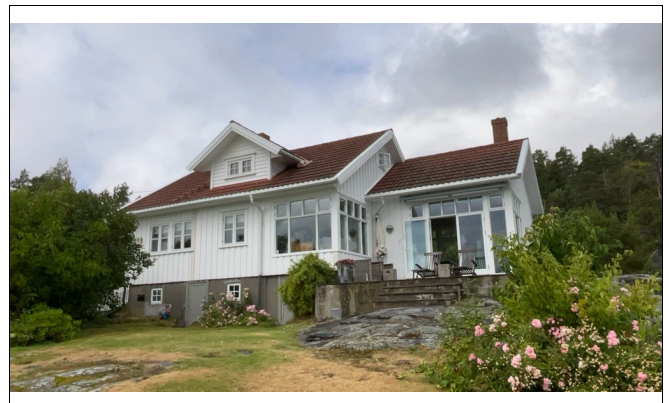
Hus oppført på eiendommen.

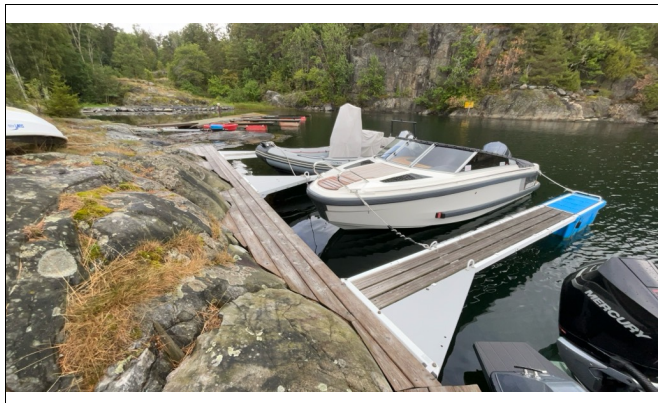
Del av brygge mot nord.

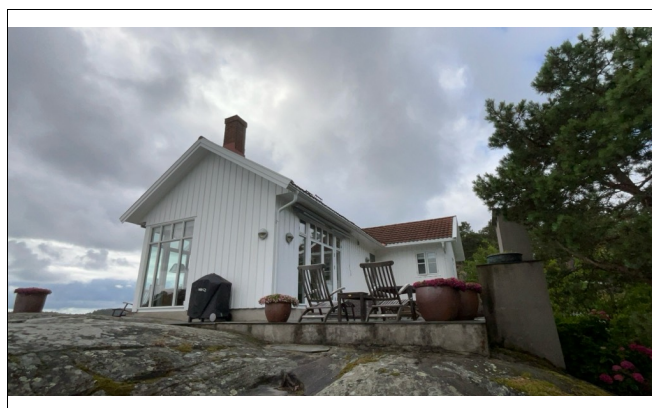
Hytte oppført på eiendommen.
