Nøkkelinformasjon

Salgsobjekt: Landbruk
Eierform: Eiet
Byggeår: 1950
BRA-i/BRA Total 607/2794 kvm
Tomtstr.: 3640800 m²
Soverom: 5
Gnr./bnr. Gnr. 8, bnr. 1
Gnr. 8, bnr. 2
Gnr. 9, bnr. 3
Gnr. 94, bnr. 1
Oppdragsnr.: 1201240047

Innholdsrik landbrukseiendom med flere støler og hyttetomter. Melkekvote

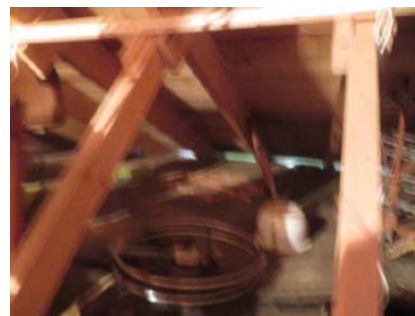
Det ses luftespalter i raft for lufting av kaldloftet.
Taket er tilleggsluftet ved opplektet ytre tekking.

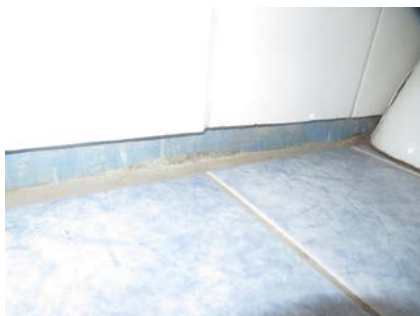
Det ses belegg i oppkanten mot vegg samt at det er limt fliser direkte til belegg.

Fliser på vegg ses montert/limt direkte utenpå opprinnelig veggoverflate.

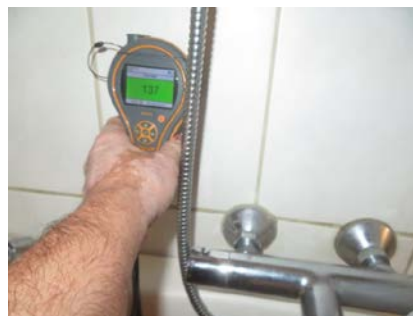
Overflatesøk i dusjsone - normale verdier, ingen påviste avvik.
