**Prisant.:** Kr 9 990 000,-  
**Omkostn.:** Kr 251 100,-  
**Total ink omk.:** Kr 10 241 100,-  
**Selger:** Gullik Riste

**Salgsobjekt:** Landbruk  
**Eierform:** Eiet  
**Byggeår:** 1950  
**BRA-i/BRA Total** 607/2794 kvm  
**Tomtstr.:** 3640800 m<sup>2</sup>  
**Soverom:** 5  
**Gnr./bnr.** Gnr. 8, bnr. 1  
Gnr. 8, bnr. 2  
Gnr. 9, bnr. 3  
Gnr. 94, bnr. 1  
**Oppdragsnr.:** 1201240047

# Innholdsrik landbrukseiendom med flere støler og hyttetomter. Melkekvote

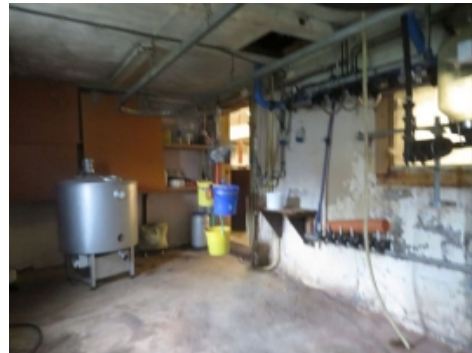
**Driftsbygning** Melkerommet.

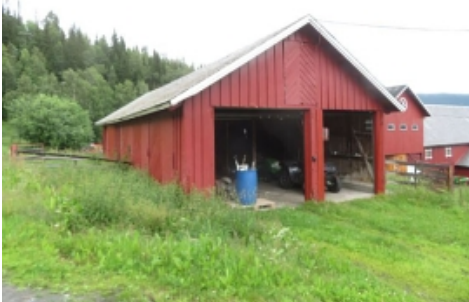
**Garasje** 2 kjøreporter i gavl.

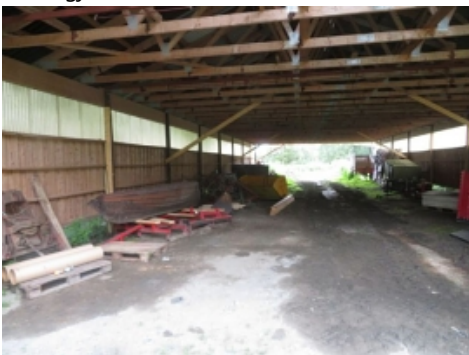
**Redskapshus** Del av åpent rom inne i redskapshuset. God innv. takhøyde.

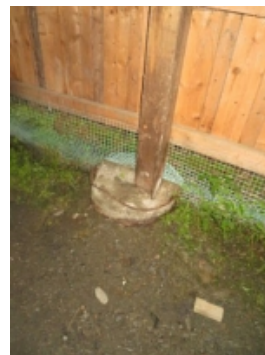
**Redskapshus** Støpt punktfundamenter.

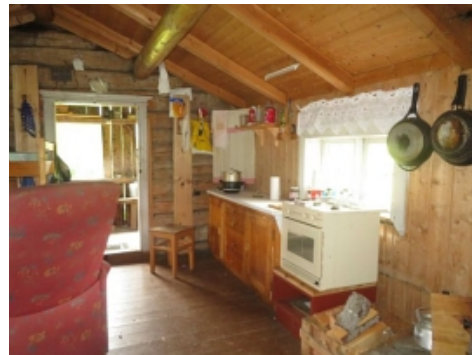
*Sæl Innvendig - dels laftet tømmer, del trepanel. Uisolerte tregulv. Enkle vinduer samt tabankdør.*

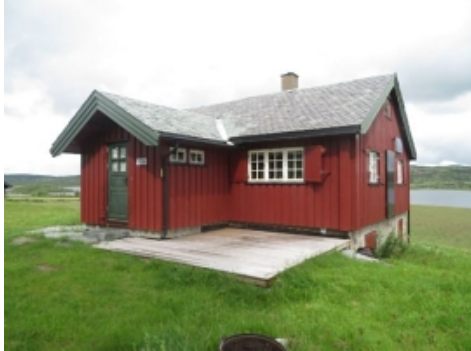
**Sæl** Utvendige fasader med stående tømmermannspanel til utlekket og tilleggsisolert sjikt utenpå opprinnelig tømmervegg.

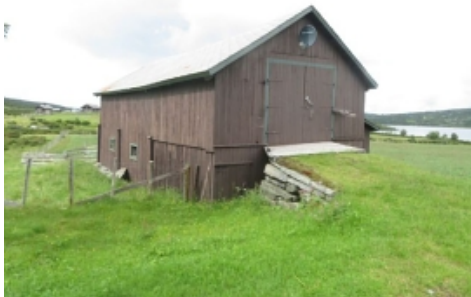
**Driftsbygning** Fjøs med kjørebrulåve. I god stand til alternativ bruk.

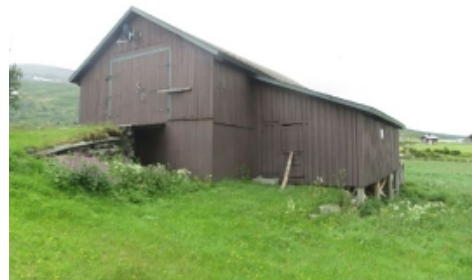
**Driftsbygning** Merk noe enklere fundamentert.

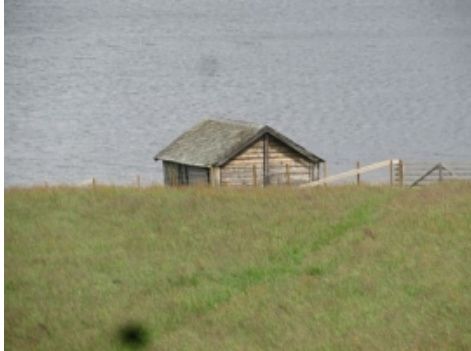
*Båtnaust Kan det bli bedre...*

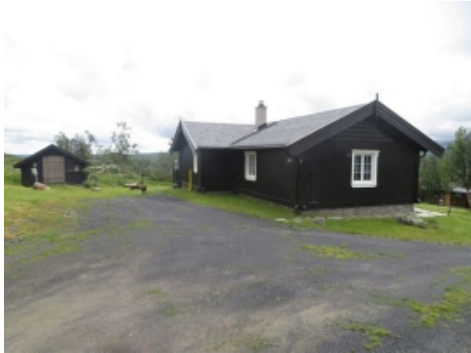
**Stølshus Midtre Syndin 540** Sæl bygd i 2019 av leietaker og skal benyttes ii ytterligere 20 år. Uthus i laftet tømmer. Enklere uisolert.

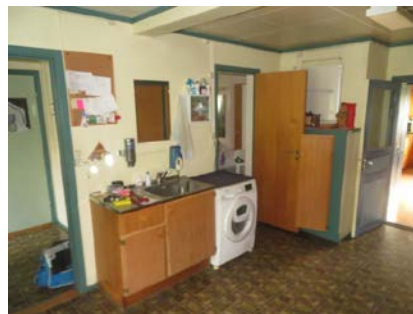
Entre (Rom mellom kjøkken og vindfang) er etablert med vann og avløpsopplegg for vaskemaskin samt skyllekum i benkeskap. Rommet er ikke å definere som vaskerom bla pga at gulv ikke kan defineres som våt sone mm.

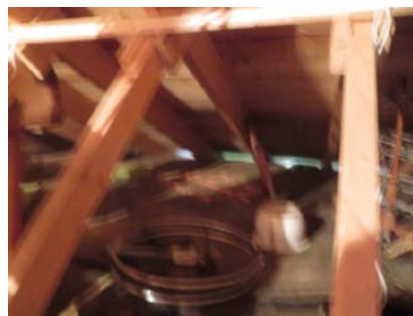
Det ses luftespalter i raft for lufting av kaldloftet. Taket er tilleggsluftet ved opplektet ytre tekking.

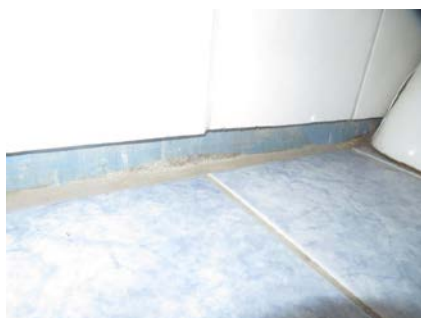
Det ses belegg i oppkanten mot vegg samt at det er limt fliser direkte til belegg.

Fliser på vegg ses montert/limt direkte utenpå opprinnelig veggoverflate.
