Tøffelgata 41, 4485 FEDA

## Feda - Rivnings objekt på flott tomt!

# Tilstandsrapport

## ENEBOLIG

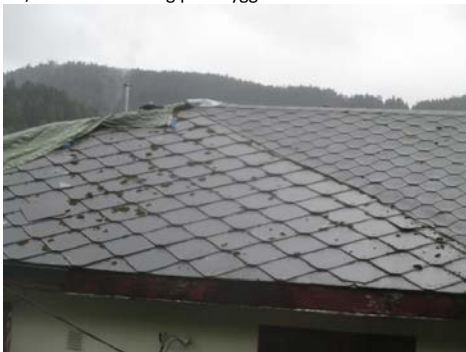
Eldre slitt/skadet taktekkig på tilbygget deler.

Taktekking:  
Det er påvist skader eller avvik på selve taktekkingen.  
Større skader på ene siden av opprinnelig del og noe slitt/skadet på tilbygget deler.  
Konsekvens/tiltak  
• Taktekkingen må skiftes eller utbedres.  
Taktekkingen må skiftes i sin helhet på hoved og tilbygget del.  
Kostnadsestimat: 100 000 - 300 000.

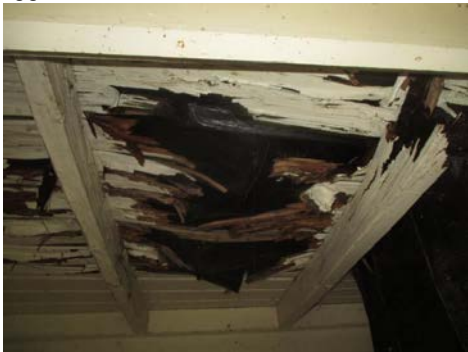
Undertak over inngangsparti.

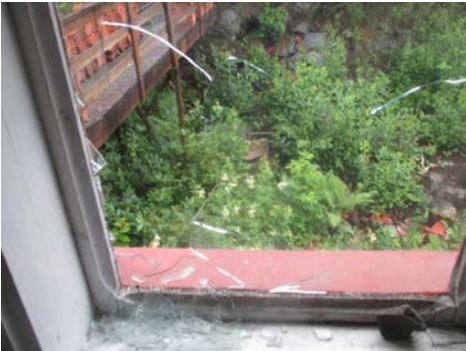
Vinduer:  
Det er påvist noen glassruter som er punktert eller sprukne. Karmene i vinduer er slitte og det er sprekker i trevirket.  
Større skader på vinduer og noen mangler.  
Konsekvens/tiltak  
• Andre tiltak:  
Alle vinduer må beregnes og byttes i sin helhet,  
Kostnadsestimat: 100 000 - 300 000.

Knuste glass.

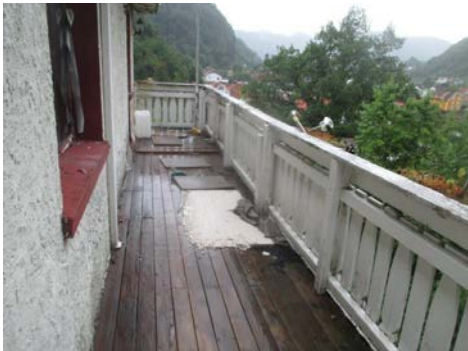
Balkonger, terrasser og rom under balkonger:  
Det er påvist fukt/råteskader i konstruksjonen.  
Rekkverket er for lavt i forhold til dagens krav til rekkverkshøyder.  
Ene terrasse er blitt fjærne og ligger på siden av bygget.  
Konsekvens/tiltak  
• Råteskadede konstruksjoner må skiftes ut.  
• Det er ikke krav om utbedring av rekkverkshøyde opp til dagens forskriftskrav.  
Må beregnes og bygges opp på nytt.  
Kostnadsestimat: 50 000 - 100 000.

Slitt veranda.

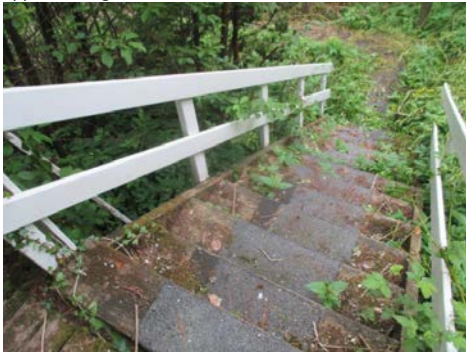
Del av trapp i mot garasje.

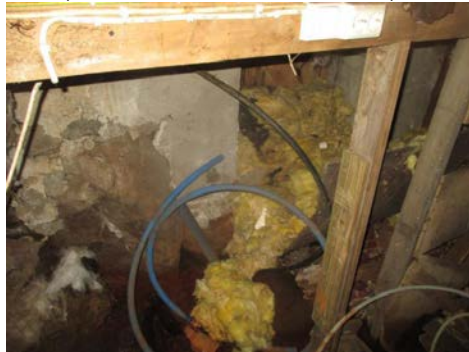
Krypkjeller:  
Det er stedvis registrert noe høyt fuktnivå i trekonstruksjoner i krypkjeller.  
Det er konstatert fukt/råteskader.  
Det er begrenset tilgang til hele krypkjelleren.  
Er et skråfjell hvor det kommer inn en god del fuktighet. Stubbloftet har fått større skader.  
Konsekvens/tiltak  
• Påviste skader må utbedres.  
• Gjennomføre ytterligere undersøkelser og foreta utbedring av skade.  
• Konstruksjonene må sikres mot råte, sopp og skadedyr.  
• Ut ifra visuelle observasjoner fra de besiktigede områdene, gir det grunnlag for å forsøke å foreta grundigere undersøkelser i de mindre tilgjengelige områdene. Det kan ikke utelukkes skader i disse områdene.  
Luke i gulvet er skadet og må ordenes med tanke på sikkerhet.  
Kostnadsestimat: 50 000 - 100 000

Krypkjeller.

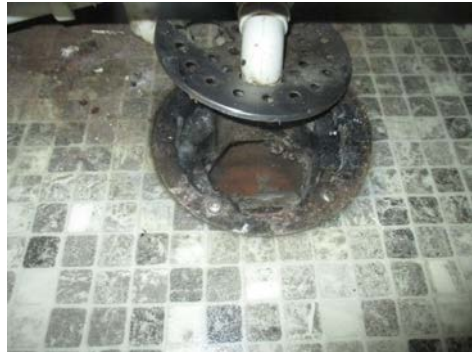
Eldre sluk i gulvet.

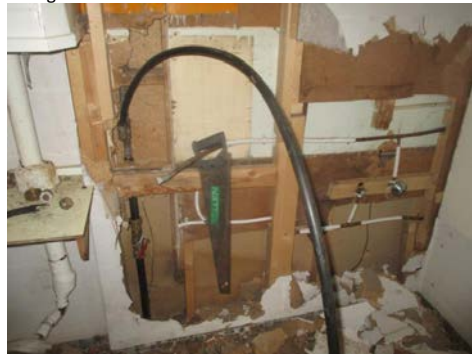
Er blitt påbegynt riving.

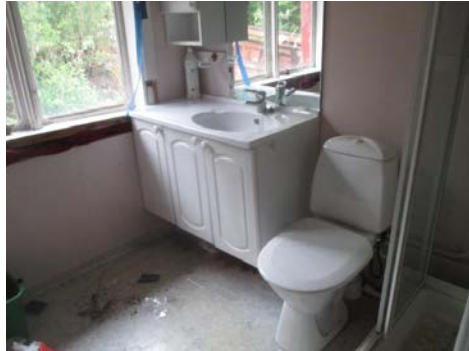
Deler av vvs utstyret.

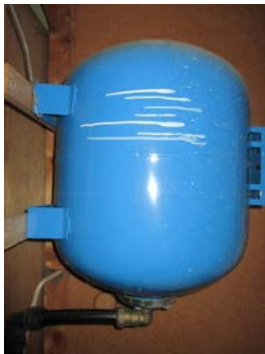
Trykktank for vann.
