Stigen 12, 1940 BJØRKELANGEN

**Stor, velholdt enebolig rett ved  
markagrensa. 5 soverom, wc og 2  
bad. Dobbelgarasje.**

Befaringsdato: 07.08.2023

Rapportdato: 17.08.2023

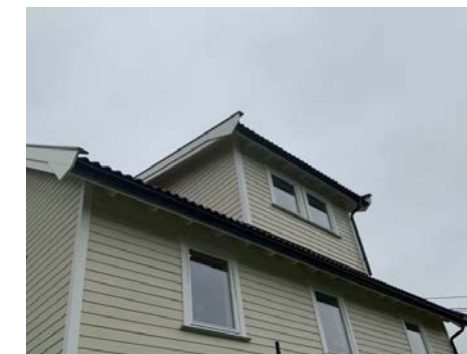
#### Nedløp og beslag TG 1

Nedløp og beslag av metall.

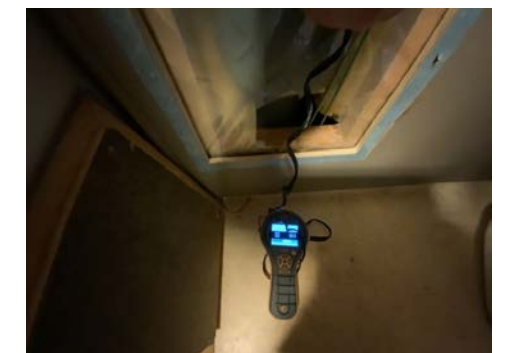
TG 1

Gulvet har parkett, laminat og belegg. Veggene har betong/mur, plater og panel. Hulltaking er foretatt ved/i luke på Vaskerom. Hulltaking er foretatt uten å påvise unormale forhold. Fuktkvotemåling (vekt%) i konstruksjonen ble målt til 12.

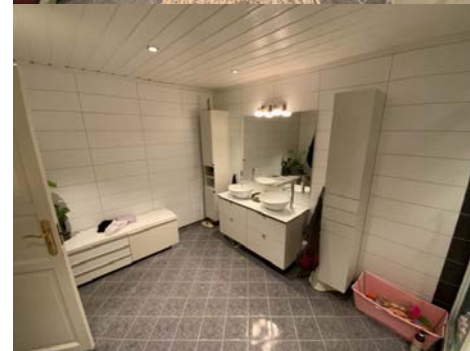
Aktuell byggeforskrift er tekniske forskrifter i perioden 1997-2010. Dokumentasjon: ingen dokumentasjon. Vurderingen er gjort ut fra tekniske forskrifter i perioden 1997-2010. Badet ble renoveret i 2011 av Aarstad & Sønner AS. Det er ingen dokumentasjon lagt frem for utførelsen av badet.

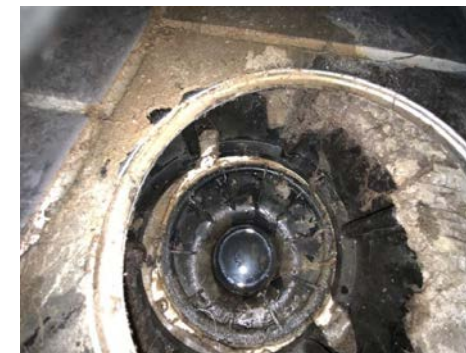
TG 1

Det er plastsluk og banemembran med ukjent utførelse

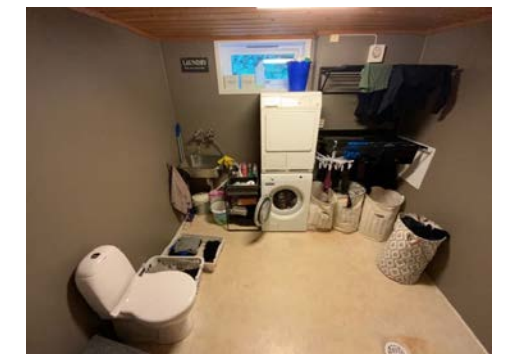
## UNDERETASJE > VASKEROM

Aktuell byggeforskrift er tekniske forskrifter i perioden 1997-2010. Dokumentasjon: kontrollerklæringer. Vurderingen er gjort ut fra tekniske forskrifter i perioden 1997-2010. Det er ingen dokumentasjon lagt frem for utførelsen avmvdkerommet.

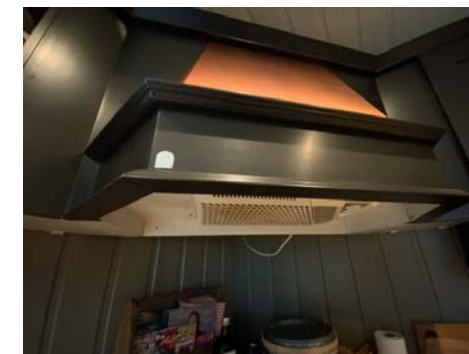
## Avtrekk TG 1

Det er kjøkkenventilator med avtrekk ut.

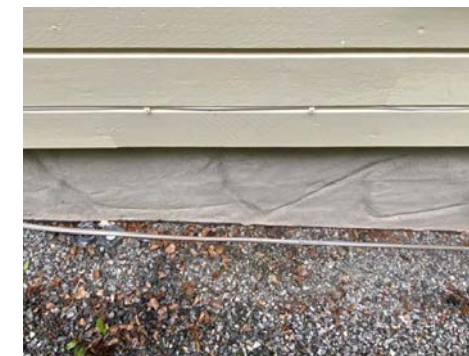
TG 1

Dreneringen er fra 2000. Synlig grunnmursplast på grunnmur.
