Heienveien 5, 2450 RENA

**Stor og hel horisontaldelt  
tomannsbolig m/6 soverom.  
Vestvendt eiendom høyt i  
terrenget. Utsikt.**

## 6. Hovedrapport

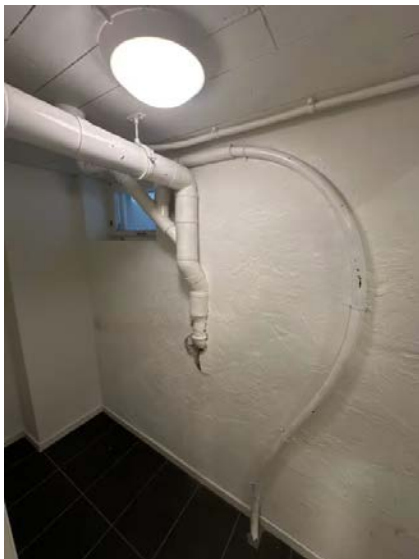
Innsnevring 110/75 mm ved overgang ved gjennomføring i grunnmur. Overgangsmuffe med stakeluke.

Anbefaler ytterligere undersøkelser av skjulte avløpsrør og alder.

Funksjon og tilstand må vurderes av fagmann.

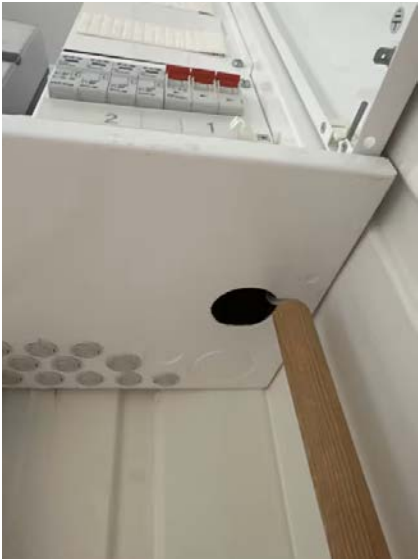
Det er hull/innføringer i inntak eller sikringskap som ikke har nippelinnføringer eller er tettet med masse beregnet for formålet.

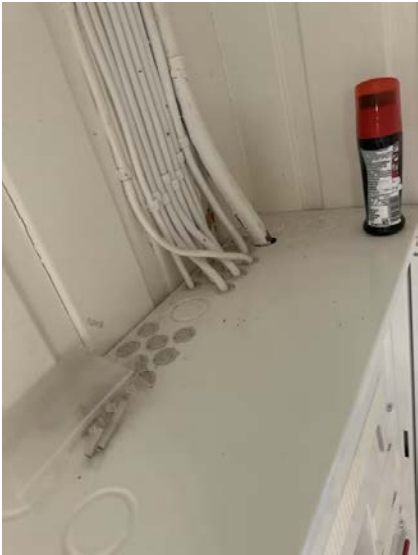
Det er hull/innføringer i inntak eller sikringskap som ikke har nippelinnføringer eller er tettet med masse beregnet for formålet

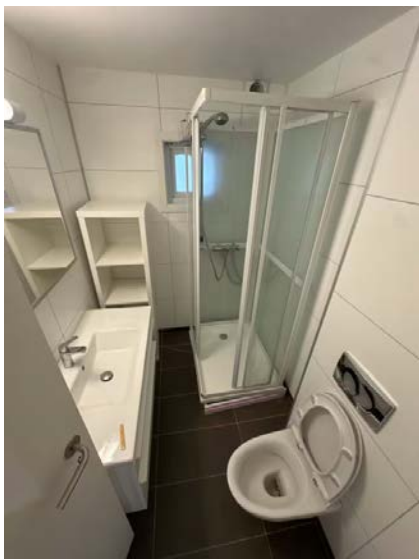
Viser bad i 1.etasje

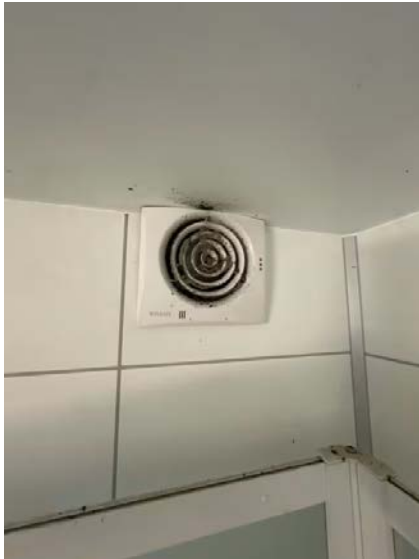
Mekanisk vifte må rengjøres.

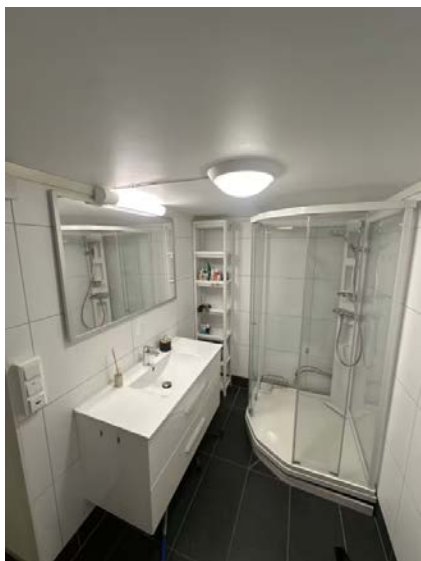
Viser bad i kjeller.

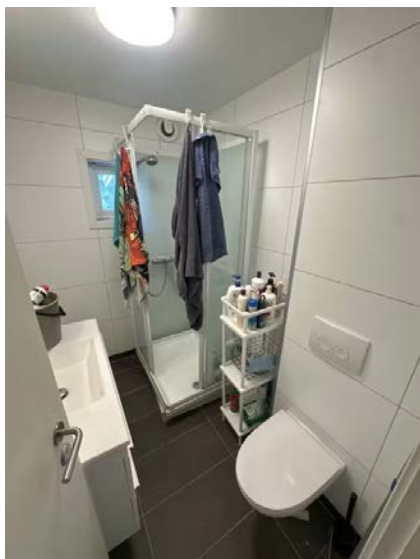
Viser bad i 2.etasje

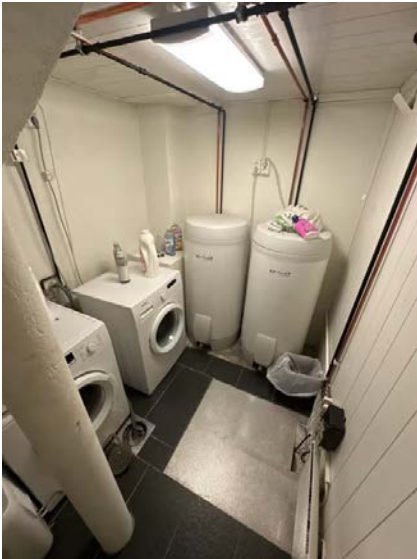
Viser vaskerom i kjeller.

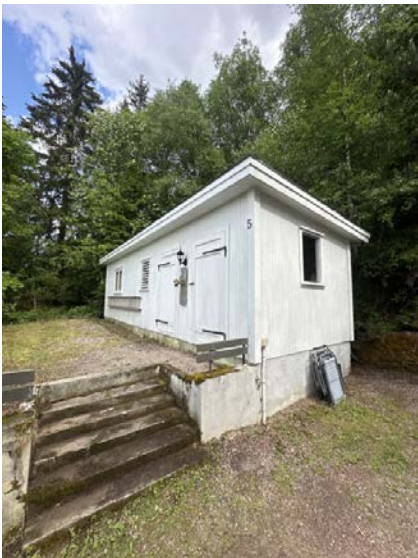
Viser uthus

Uthus med ukjent byggeår. Romfordeling med verksted og 3 boder. Ringmurer fundamentert på terreng. Gulv med trebord og jordmasser. Yttervegger i bindingsverk med utvendig stående kledningsbord. Vegger verksted kledd med panel. Enkle tredører. Vinduer med enkle glass. Pulttakskonstruksjon tekket med bølgeblekk, uten renner og nedløp. Bygning med vedlikeholdsbehov. Skjevheter, råteskader og slitasjeskader registreres. Bygningen er ikke vurdert med tilstandsgrader.

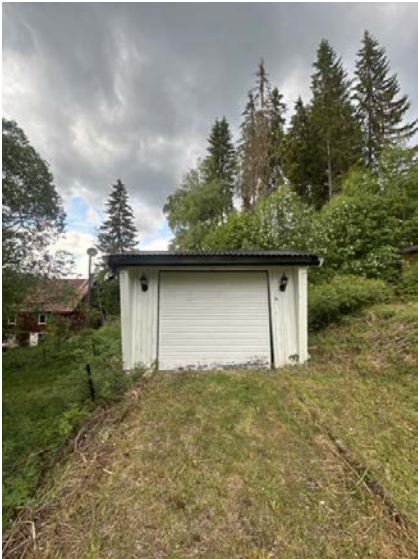
Viser garasje.
