## **Hommersåk**

# Tilstandsrapport

# gnr. 109, bnr. 418, snr. 13

Befaringsdato: 21.10.2025

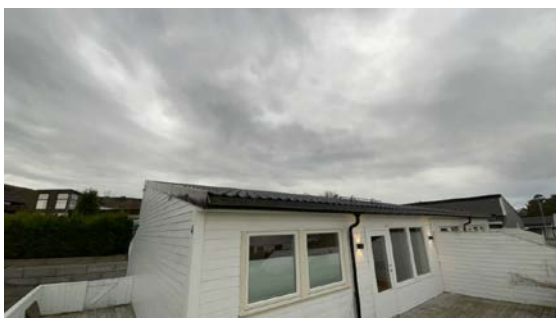
Avvik: · Det mangler snøfangere på hele eller deler av taket, men det var ikke krav om dette på byggemeldingstidspunktet.

Det er ikke montert snøfangere på tak.

Det anbefales montering av snøfangere på tak over områder hvor ferdsel foregår vintertid.

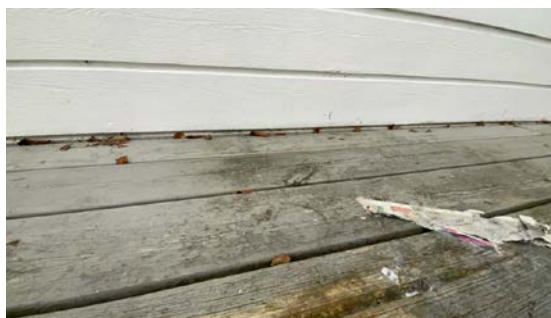
Det er etablert noe liten avstand mellom kledning og terrasse. Dette øker fuktbelastningen på treverket samt reduserer utluftingen bak kledningen.

Liten avstand kledning/terrasse.

Det anbefales justering av kledning slik at denne er avsluttet med tilstrekkelig avstand mellom kledning og terrasse. Det gjøres oppmerksom på at dette kan medføre behov for justeringer av bakenliggende lekter og museband.

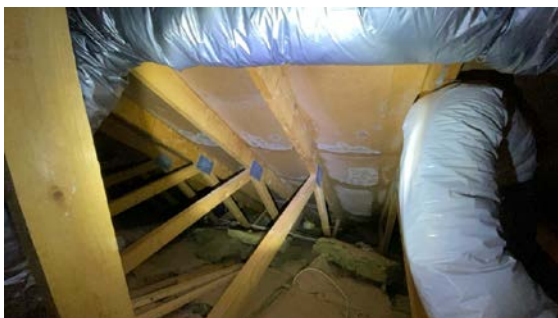
Muggdannelser i sutak.

Lufting av takkonstruksjon må forbedres samt muggdannelser må vaskes bort.

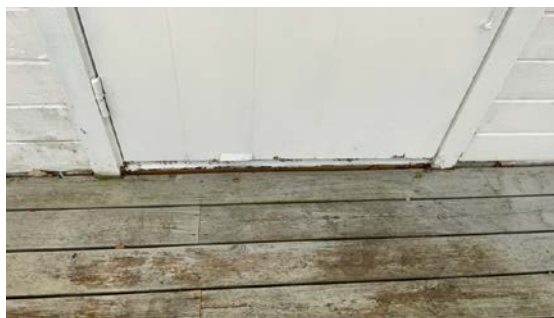
Værslitasje og nedbrytning i nedre kant av terrassedør.

Terrassedør bør vurderes skiftet.
