Østre Kanalgate 3, 1531 MOSS

**Sjøutsikt - Ny varmepumpe i 2025  
- Sentral i Moss -**

| Tilstandsrapport ..... | 47 |

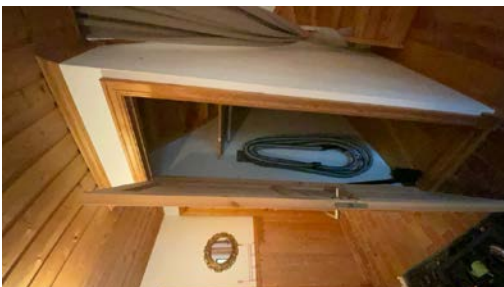
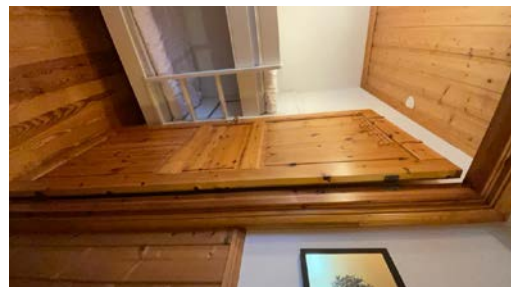
## ! TG 2 Innvendige dører

Innvendig har boligen furu fyllingsdører.

- Enkelte dører må justeres.

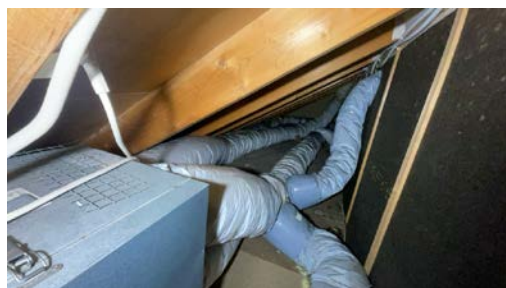
Det er ikke spalter på dører mellom de ulike rom i 2. etasje.

Ytterligere undersøkelser anbefales på anlegg. påkostninger må påregnes for service.

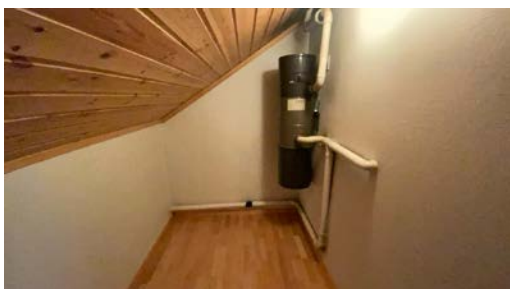
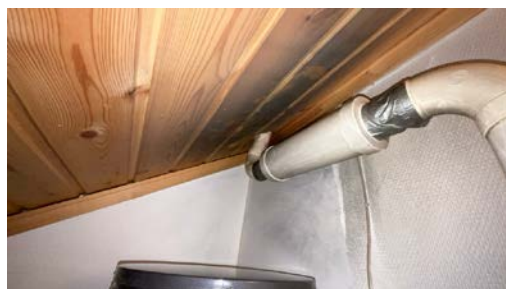
Anlegget har tetthet eller luftlekkasje.

Ytterligere undersøkelser må utføres.

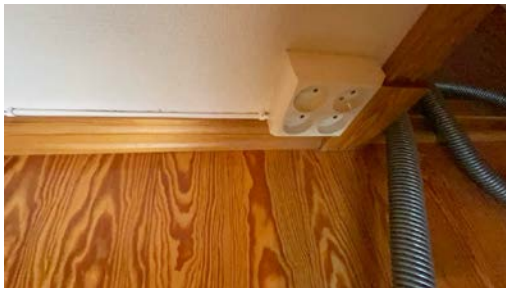
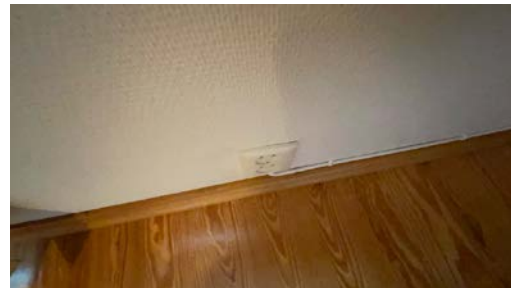
registrert elektroinstallasjonsvirksomhet. En utvidet kontroll vil kunne gi svar på om anlegget har behov for påkostninger, og om dette vil gi en trygghet for brukeren.

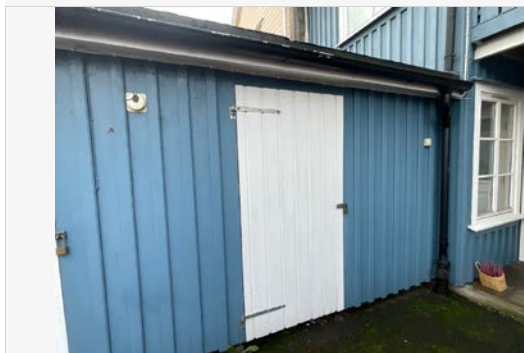
### Bod

Innvendig i bod er det synlig at det er problemer med noe fukt og lekkasje,

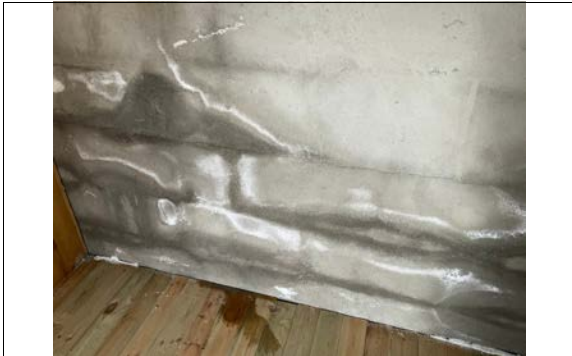
Innvendig bod.

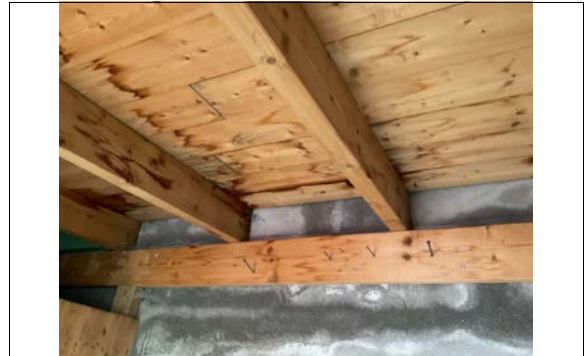
Innvendig bod
