Østre Kanalgate 3, 1531 MOSS

**Moss sentrum- Sjøutsikt - Første  
rekke ut mot kanalen - Solrikt -  
Gangavstand til det meste!**

# Tilstandsrapport

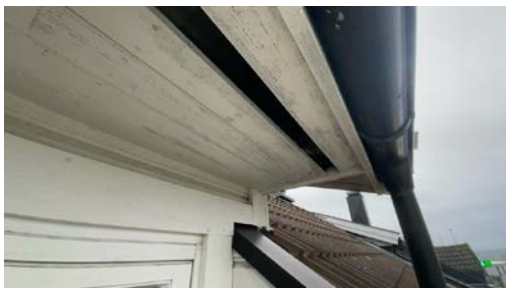
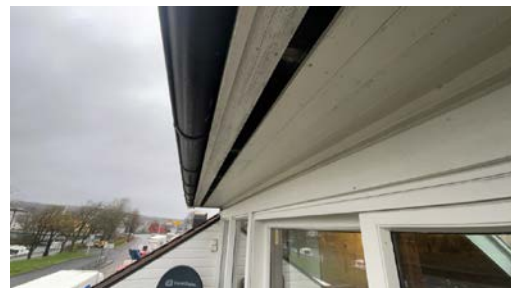
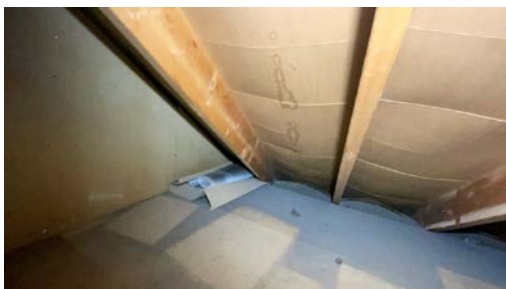
## TG 2 Vinduer

Bygningen har malte trevinduer med 2-lags glass.  
Vinduer har lav høyde 65 cm til underkant.
