**Moss sentrum- Sjøutsikt - Første  
rekke ut mot kanalen - Solrikt -  
Gangavstand til det meste!**

**Salgsobjekt:** Eierseksjon  
**Eierform:** Eierseksjon  
**Byggeår:** 1988  
**BRA-i/BRA Total** 111/117 kvm  
**Tomtstr.:** 372.6 m<sup>2</sup>  
**Soverom:** 2  
**Antall rom:** 3  
**Gnr./bnr.** Gnr. 2, bnr. 2516  
**Snr.** 4  
**Oppdragsnr.:** 1114250071

**TAKSTMANN**  
STÅLE FROSTERØD

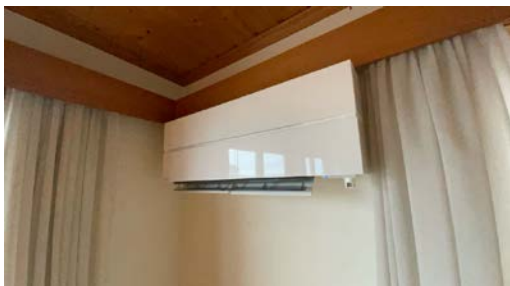
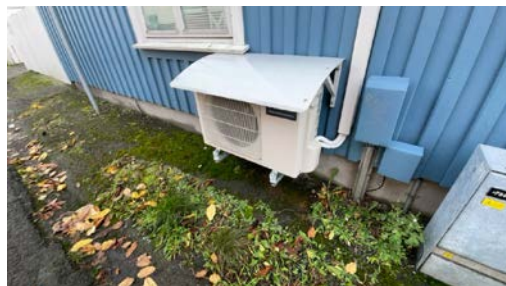
## Varmtvannstank

Varmtvannstanken er på ca. 200 liter. (ikke i drift på befaringsdagen)

Ytterligere undersøkelser må utføres.

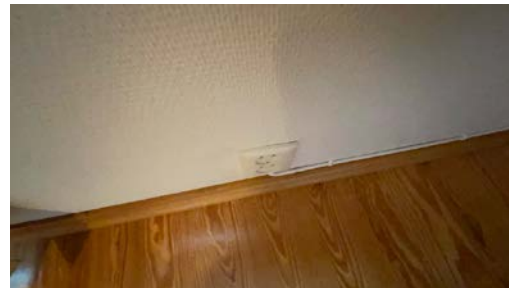
## TG 3 Utstyr for varsling og slukking av brann

Dette er en forenklet kontroll begrenset til de spørsmål som fremkommer under. Tilstandsgraden er basert på retningslinjer til disse spørsmålene i bransjestandarden NS3600. Dette kan ikke sammenlignes med en fullstendig kontroll av branntekniske forhold av offentlig myndighet, eller en vurdering av boligens branntekniske forhold eller prosjektering fra en rådgiver med spesialkompetanse. En bygningssakkyndig har verken kompetanse til å gi slik veiledning eller lov til å foreta en slik kontroll.
