Minka 7, 2386 BRUMUNDDAL

Minka 7, 2386 BRUMUNDDAL  
RINGSAKER kommune  
gnr. 31, bnr. 542

Befaringsdato: 03.03.2023    Rapportdato: 06.03.2023    Oppdragsnr.: 14333-1479    Referansenummer: XR3156  
Autorisert foretak: Takstcon AS    Sertifisert Takstingeniør: Sindre Illøkken Eriksen

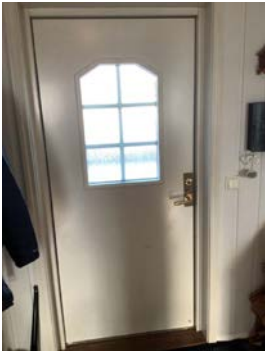
Straks har halvparten av forventet brukstid på dører blitt oppnådd. Det ble ikke observert eller opplyst om punkterte isolerglass. Pga. temperatur og lysforhold kan dette være vanskelig å oppdage. Alder på dører tilsier at punktering kan forekomme selv om det ikke ble avdekket ved befaringen.

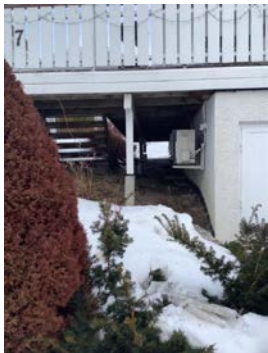
Skjevheter i fundamenter under terrasse mot vest.

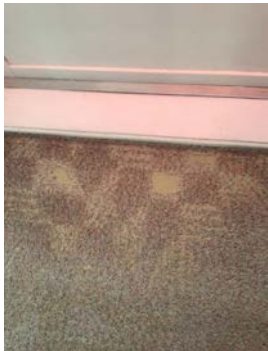
Teppe på soverom har slitasje.

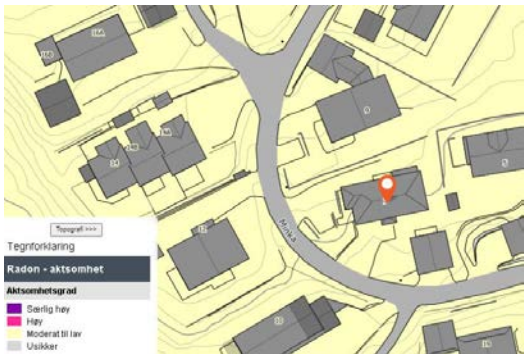
Det er fremlagt dokumentasjon på radonmåling, og målinger ligger under grenseverdier.

Eiendommen ligger i et område som i NGU Radon aktsomhetskart er definert med "moderat til lav" aktsomhetsgrad.

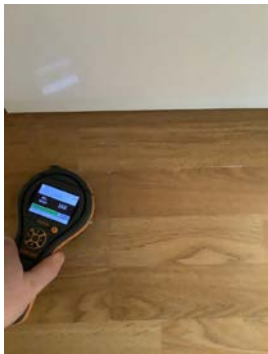
Ved bruk av fuktindikator på utsatte steder registrerte jeg ingen unormale verdier.

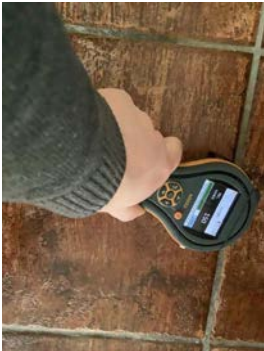
Ved bruk av fuktindikator på utsatte steder registrerte jeg ingen unormale verdier.

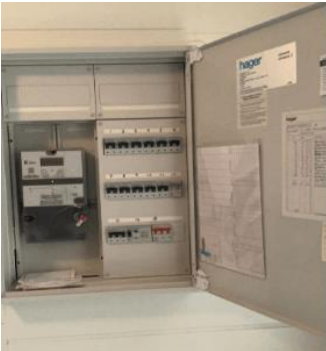
Sikringsskap plassert i bod i hovedenhet.

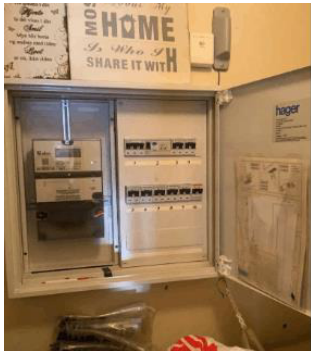
Sikringsskap plassert i bod i leilighet.
