Høsbjørvegen 211, 2388 BRUMUNDDAL

**BRUMUNDDAL -  
Renoveringsobjekt med 4  
soverom.**

Befaringsdato: 30.06.2025

Rapportdato: 04.07.2025

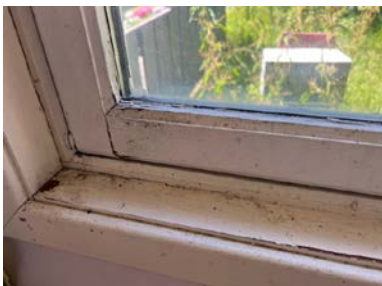
Gang 1. Etg: Punktert vindu, svertesopp og avflassing.

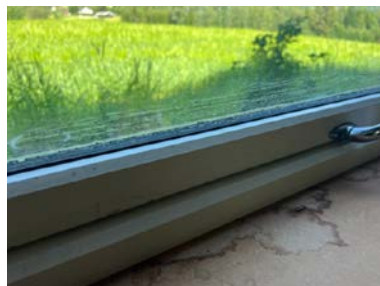
Sov 1. Etg: Punktert vindu.

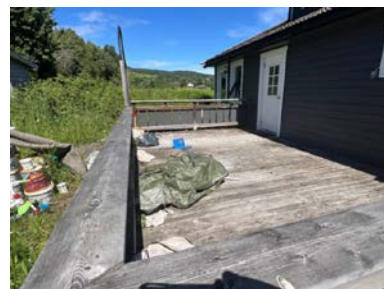
Terrasse.

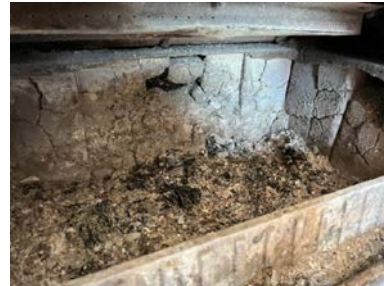
Peisovn har defekte ildfaste stein innvendig. Ovn står skjevt pga skjevhet i gulv.  
Riss/sprekker på pipe- mur/puss.

Peisovn 2. etg: Innvendig. Defekte ildfaste stein.

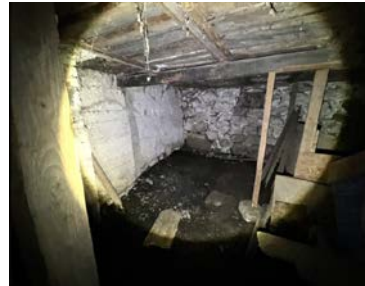
Eldre del av kjeller.

Diverse råteskader i treverk/etasjeskiller i eldre kjellerdel og begynnende soppvekst (hvitt belegg) i treverk.

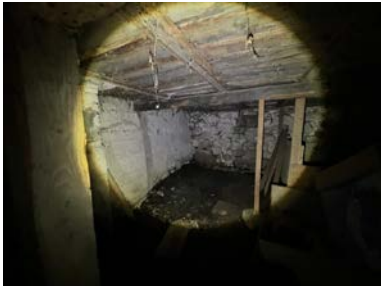
- Det er ikke adkomst til krypkjelleren og den er ikke undersøkt innvendig. Krypkjeller regnes for å være en risikokonstruksjon som er utsatt for fukt- og råteskader i bunnsvill, trebjelkelaget og andre tilstøtende konstruksjoner, på grunn av fuktighet fra grunnen og kondensering ved temperaturforskjeller. Selv om det ikke er avdekket tegn på skader, betyr ikke dette nødvendigvis at det ikke foreligger skader i eller i forbindelse med krypkjelleren.
- Det er ikke tilfredsstillende ventilering av krypkjeller.
- Det er for dårlig terrengfall vekk fra konstruksjonen.
- Krypkjeller har en uavklart situasjon, konstruksjon med skadepotensiale

Eldre kjeller: Del av blindkjeller ligger bla. til venstre bak murvegg.

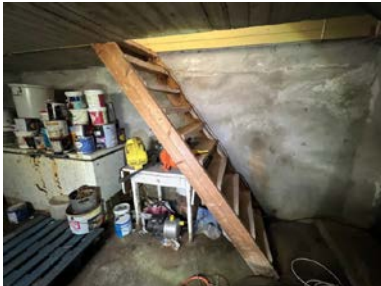
Kjellertrapp.

Trappen har råteskader i trappevangene- nedre del mot kjellergulv.

- Håndløper bør monteres, men det var ikke krav på byggetidspunktet.
- Det er ikke krav om utbedring av åpninger opp til dagens krav.
- Rekkverk må monteres for å lukke avviket.

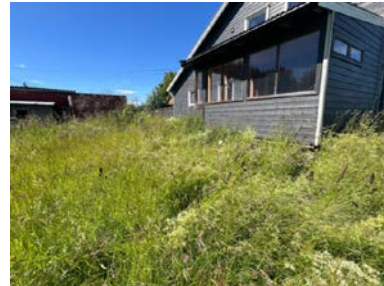
Sørside- Gavlvegg: Flatt og fall ut fra boligen.

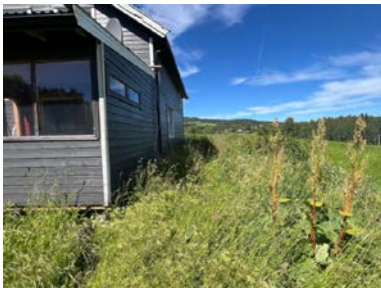
Baksiden- Flatt og noe fall langs boligen.
