Høsbjørvegen 211, 2388 BRUMUNDDAL

**BRUMUNDDAL - Renoveringsobjekt  
med 4 soverom.**

| Tilstandsrapport ..... | 40 |

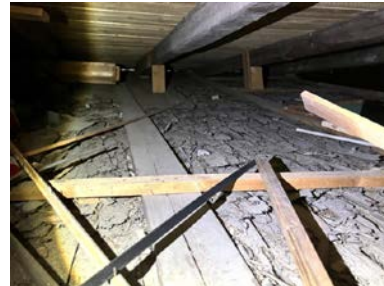
Bilde: Fra kott/loft 2. etg- mot mønet. Understøttinger.

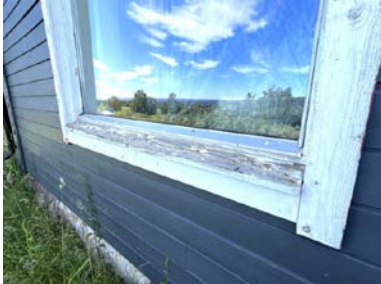
Stuevindu.

- Vinduer: Det er påvist avvik rundt innsettsdetaljer. Vannbrett utvendig under vinduer har samme bredde som vinduer, og er vanlig forekommende pga alder (vanlig er at vannbrett og beslag føres forbi vinduer på begge sider). Vinduer er skiftet ut i nyere tid og det er løsninger utvendig med vannbrett i treverk uten beslag. Vann som renner ned på baksiden av den utvendige kledningen og på vindsperra, må ledes ut på

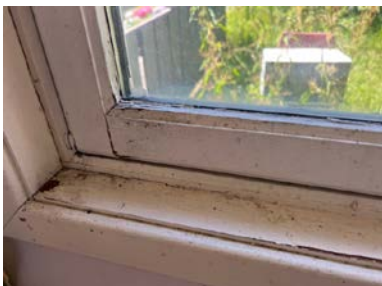
Gang 1. Etg: Punktert vindu, svertesopp og avflassing.

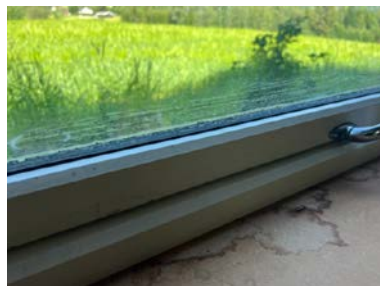
Sov 1. Etg: Punktert vindu.

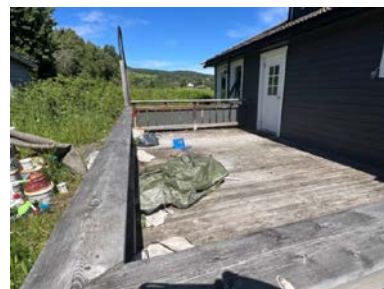
Terrasse.

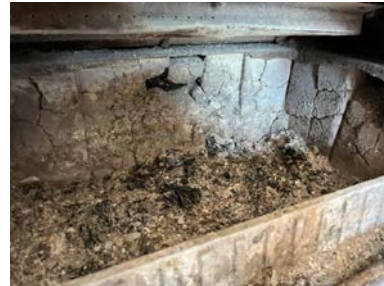
Peisovn har defekte ildfaste stein innvendig. Ovn står skjevt pga skjevhet i gulv.  
Riss/sprekker på pipe- mur/puss.

Peisovn 2. etg: Innvendig. Defekte ildfaste stein.

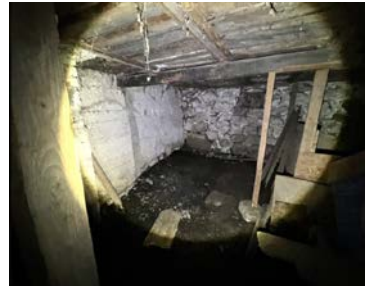
Det er fritt vann/bløtt på bakken/gulvet i den eldste del av kjeller- i området mot åpning/nyere del av kjeller der kjellertrapp kommer ned. Det er antagelig over 1 meter tykk grunnmur i indre del av kjeller (opprinnelig kjellerdel). Skjulte råteskader i etasjeskiller mot utvendig side kan erfaringsmessig forekomme uten at det lar seg inspisere.

Diverse råteskader i treverk/etasjeskiller i eldre kjellerdel og begynnende soppvekst (hvitt belegg) i treverk.

Eldre del av kjeller.

- Dersom tiltaket ikke utføres er det fare for videre skadeutvikling.
- Andre tiltak:
- Det må foretas tiltak for å redusere/begrense fuktgjennomtrenging inn i kjeller.
- Det påviste fuktnivå gir grunn til å overvåke konstruksjonen jevnlig for å se utvikling over tid, og eventuelt foreta tiltak for å unngå fuktskader.
- Alt av organiske materialer må fjernes.
- Konstruksjonene må sikres mot råte, sopp og skadedyr.

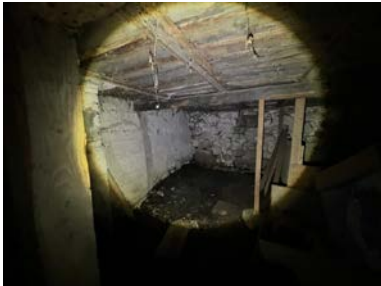
- Det er ikke adkomst til krypkjelleren og den er ikke undersøkt innvendig. Krypkjeller regnes for å være en risikokonstruksjon som er utsatt for fukt- og råteskader i bunnsvill, trebjelkelaget og andre tilstøtende konstruksjoner, på grunn av fuktighet fra grunnen og kondensering ved temperaturforskjeller. Selv om det ikke er avdekket tegn på skader, betyr ikke dette nødvendigvis at det ikke foreligger skader i eller i forbindelse med krypkjelleren.
- Det er ikke tilfredsstillende ventilering av krypkjeller.
- Det er for dårlig terrengfall vekk fra konstruksjonen.
- Krypkjeller har en uavklart situasjon, konstruksjon med skadepotensiale

Eldre kjeller: Del av blindkjeller ligger bla. til venstre bak murvegg.

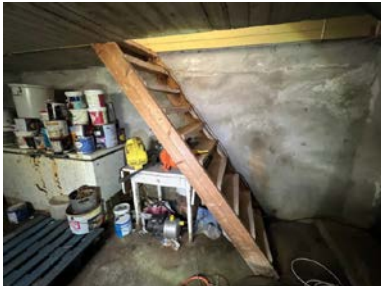
Trappen har råteskader i trappevangene- nedre del mot kjellergulv.

Kjellertrapp.

Råteskader må utbedres- eventuelt etablere ny.

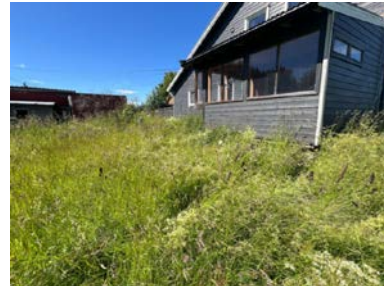
Sørside- Gavlvegg: Flatt og fall ut fra boligen.

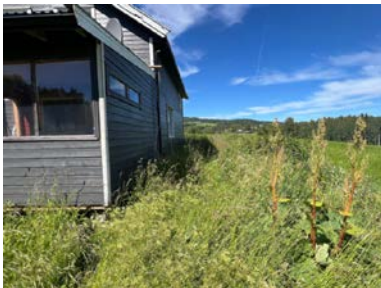
Baksiden- Flatt og noe fall langs boligen.

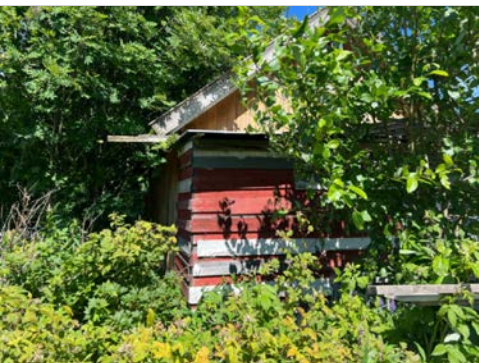
Bygningen bærer sterkt preg av manglende vedlikehold, og er tilnærmet kondemnabelt.  
Det ikke tak/taktekking.
