Vikaveien 19B, 8622 MO I RANA

**Pen halvpart av tomannsbolig med havutsikt, lang solgang, store terrasser og i umiddelbar nærhet av sentrum.**

Befaringsdato: 25.09.2024

Rapportdato: 01.10.2024

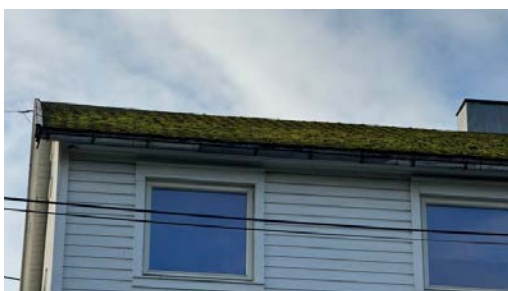
- Tidspunkt for utskiftning av takteking nærmer seg.
- Tidspunkt for utskiftning av undertak nærmer seg.

Tekkingen har en del mose.

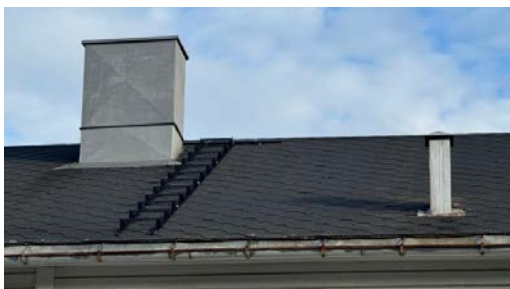
Det mangler snøfangere på taket, taket har en ru overflate som holder noe på snøen.

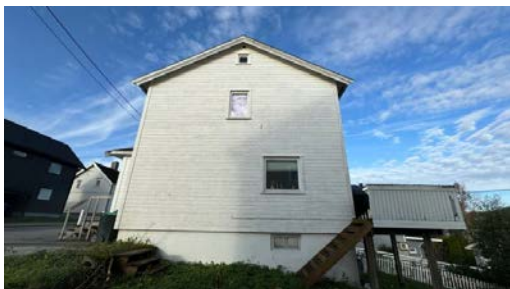
Deler av kledningen ser ut til å ha kun 1 strøk maling.

Maling av fasade bør påregnes.

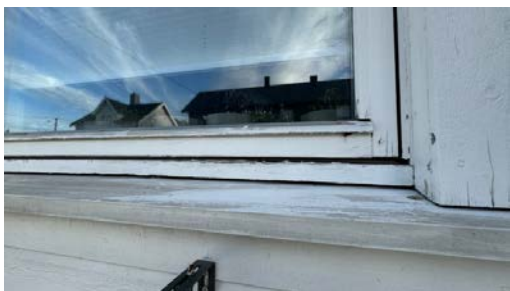
Enkelte vinduer er utvendig værslitt.

- Det må påregnes noe vedlikehold og at enkelte vinduer må skiftes ut.

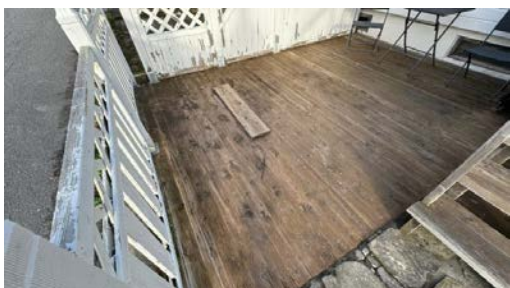
Forhold som har fått TG3 STORE ELLER ALVORLIGE AVVIK:  
Utvendig > Balkonger, terrasser og rom under balkonger  
Det er påvist fukt/råteskader i konstruksjonen.  
Rekkverket er for lavt i forhold til dagens krav til rekkverkshøyder.  
Levegger er værslitte.  
Terrassedekke er værslitt.  
Kostnadsestimat: 10 000 - 50 000

Værslitt terrassedekke.

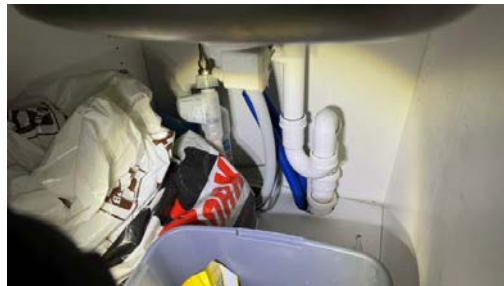
Det mangler tettemuffer i enden av varerør på rør-i-rør-system.
