Mester Jochums vei 2, 4024 STAVANGER

**Byhaugen - Pen romslig enebolig i etterspurt området. Stor tomt og gode solforhold.**

# Tilstandsrapport

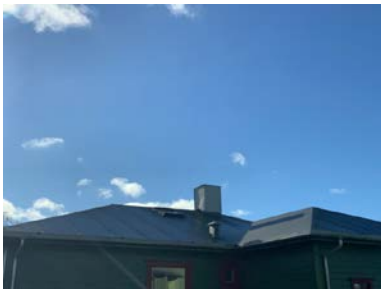
### TG 2 Nedløp og beslag

Aluminiums renner og plastrenner.

- Det må foretas tiltak for å lukke avviket.

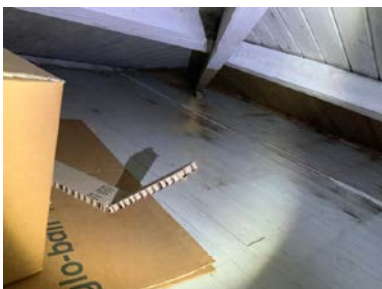
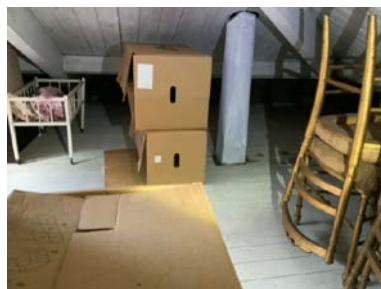
## TG 3 Takkonstruksjon/Loft - 2

*Punktet må sees i sammenheng med Taktekking*

- Det er påvist fukt-/råteskader i takkonstruksjonen.

Konstruksjonen har fuktskader. Disse er i følge eier av eldre dato. Det er lagt ny taktekking over den gamle i ca 2015.

- Råteskadede konstruksjoner må skiftes ut.

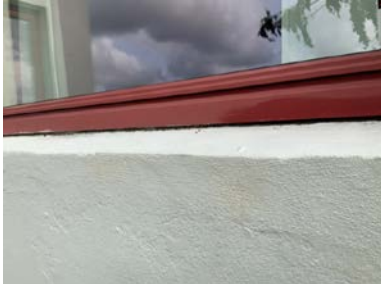
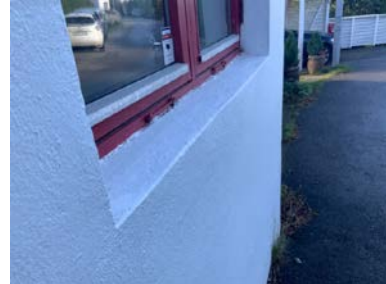
## TG 1 Vinduer - 3

Vinduer fra 2022.

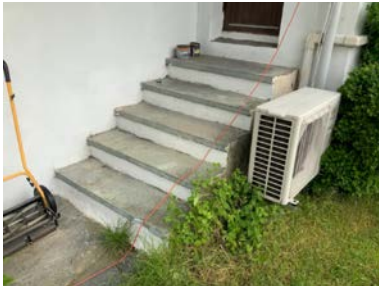
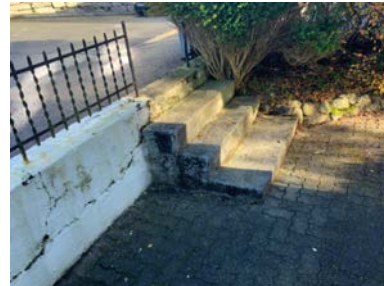
### TG 2 Overflater

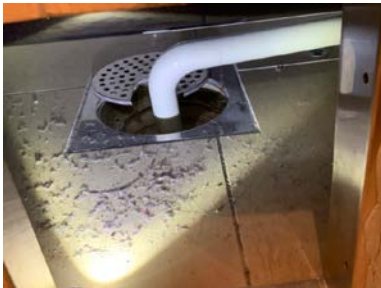
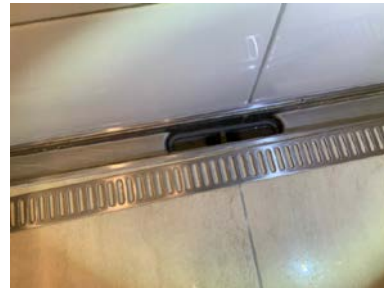
## 2. ETASJE > BAD

### TG 2 Sanitærutstyr og innredning

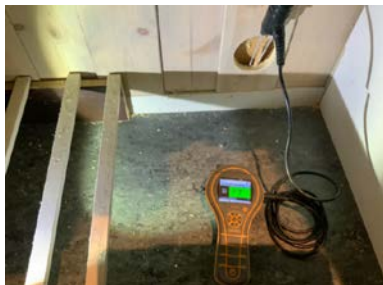
### TG 0 Tilliggende konstruksjoner våtrom

Hulltaking er foretatt uten å påvise unormale forhold.

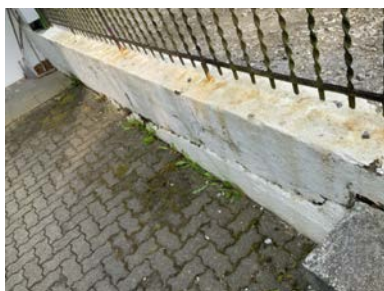
## TG 2 Terrengforhold

Boligen ligger i et skrånende terreng med manglende fall på terreng fra muren på baksiden av boligen.

Dette bør kontrolleres nærmere ved kraftig nedbør. Ett alternativ kan være terreng justeringer.

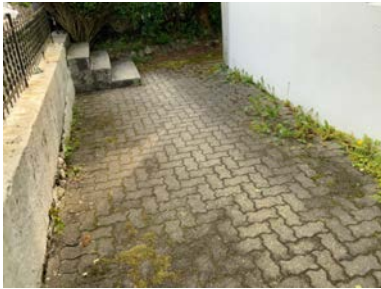
## IG 2 Utvendige vann- og avløpsledninger

Utvendige avløpsrør er av ukjent type. Det er offentlig avløp via private stikkledninger. Utvendige vannledninger er av ukjent type, og offentlig vannforsyning via private stikkledninger.
