Nordvikvegen 37, 5243 FANA

**Fana - Herlig og påkostet enebolig  
med flotte utearealer! |  
Barnevennlig | Båtfesterett | Flotte  
solforhold |**

# Tilstandsrapport

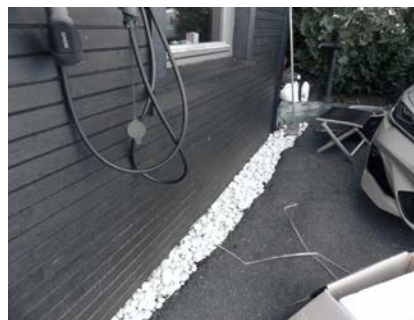
Bordkledning nære bakkenivå.

- Lokal utbedring bør foretas for å øke avstanden mellom terreng og bordkledning.

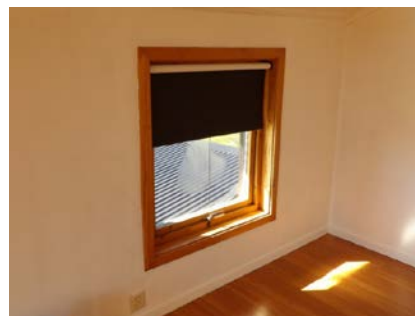
Punktert glass i vindu.

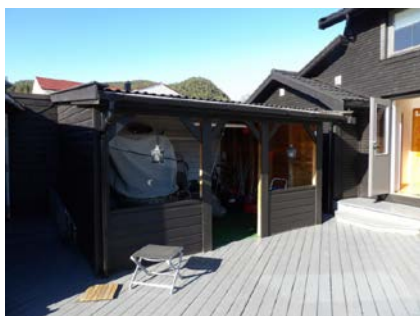
Overbygd av tre på terrassen

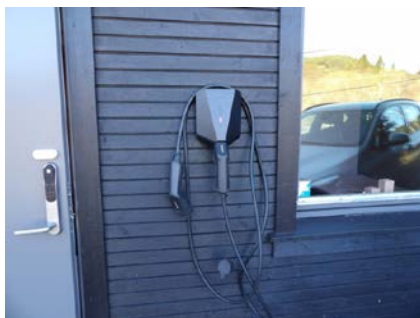
Billader ved inngangsparti.

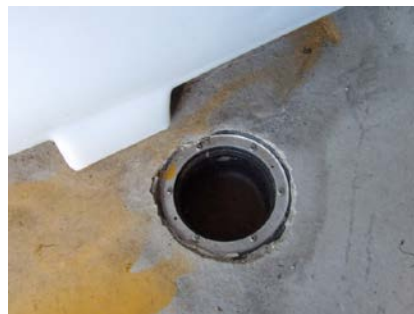
Sluk i gulv i kjeller.

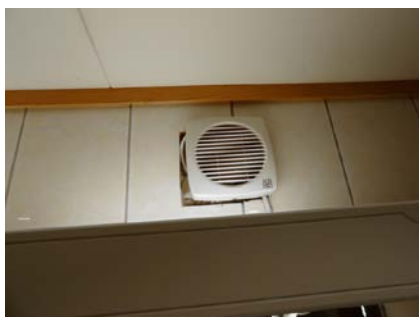
Ikke tett rundt mekanisk vifte.

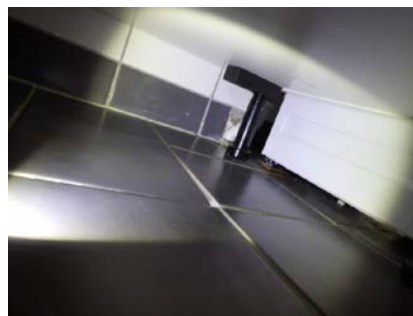
Avløp gjennom fliser/gulv.

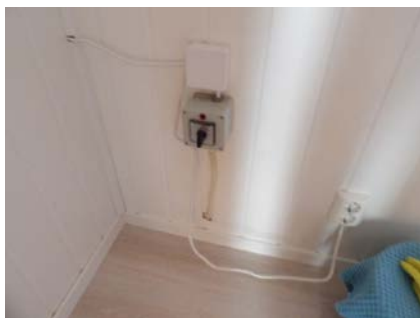
Bryter til isotermrør.

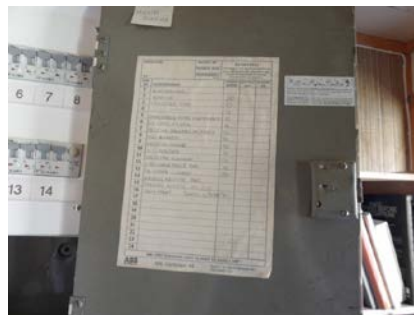
Kursbeskrivelsen stemmer ikke med antall kurser i skapet. Det er 14 kurser, emn står bare oppført 12 kurser.

Kursbeskrivelsen.

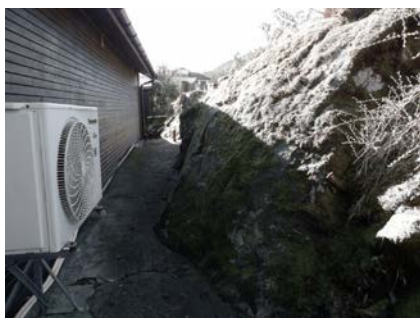
Det står stedvis fjell mot boligen.

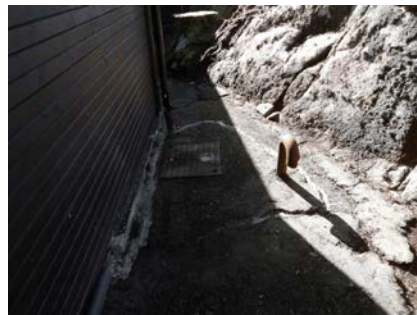
Det står en eldre brønn på tomten.

Eldre brønn på tomten.
