Skrolsvikveien 494, 9392 STONGLANDSEIDET

**Nydelig og innholdsrik fritidsbolig  
på Sør- Senja! Godt vedlikeholdt  
med idyllisk beliggenhet.**

| Tilstandsrapport ..... | 24 |

Befaringsdato: 17.09.2024

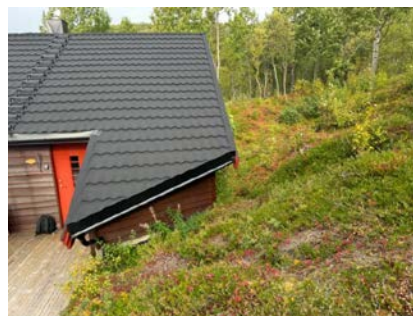
Takteking.

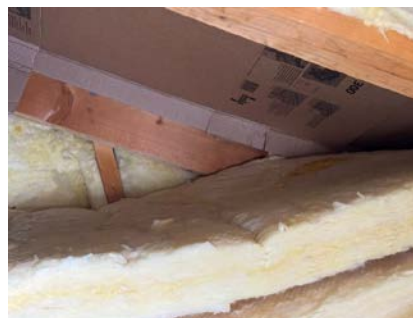
Manglende isolasjon i taket øker varmetapet.

Isolasjon som har falt ned fra taket inne i knevegger.

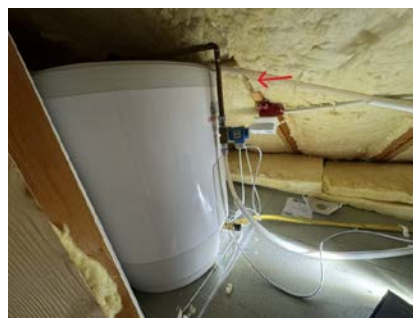
Hakk i taksperre.

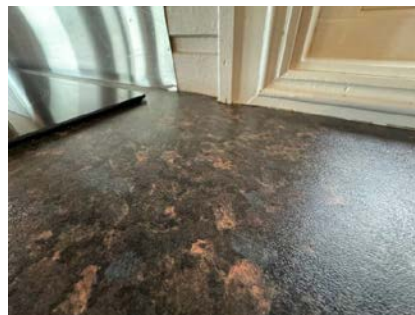
Det er påvist skader på overflater/kjøkkeninnredning utover normal slitasjegrad.

Svelling ved koketopp.

- Det må påregnes lokal utbedring/utskiftning.

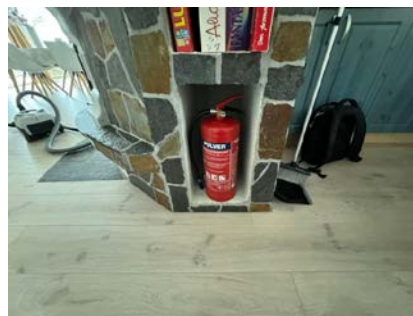
Håndsløkker.
