Skrolsvikveien 494, 9392 STONGLANDSEIDET

**Nydelig og innholdsrik fritidsbolig
på Sør- Senja! Godt vedlikeholdt
med idyllisk beliggenhet.**

Rapportdato: 16.10.2024

FRITIDSBOLIG

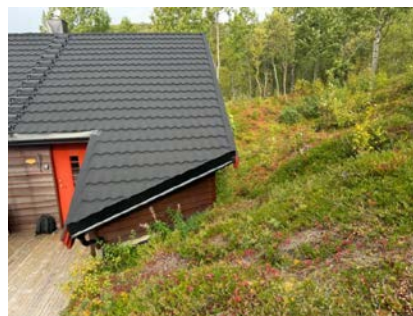
Taktekking.

TO 3 Nedløp og beslag

Manglende snøfangere kan føre til skader på mennesker og utstyr ved takras.

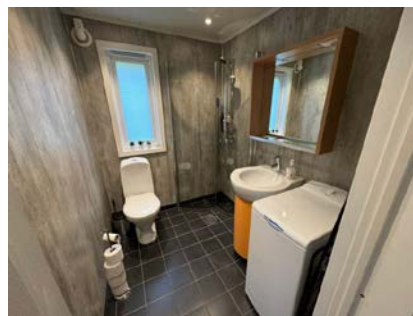
Baderomsinnredningen har fuktsvellinger og skader.

Badet.

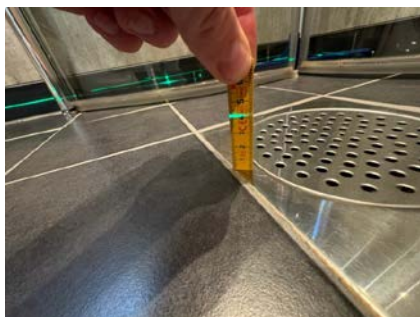
Målt høydeforskjell på over 30 mm gjennom hele rommet. Tilstandsgrad 3 gis med bakgrunn i standardens krav til godkjente måleavvik.

Måling ved sluken.

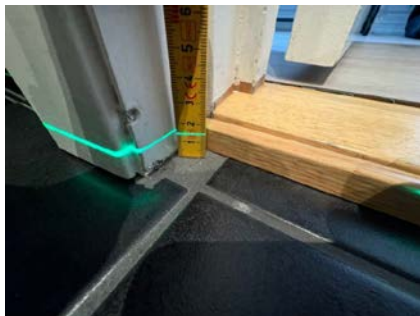
Måling ved døren.
