# General Helsets veg 11 2414 ELVERUM

## Tilstandsrapport Eierskifte

Boligtype: Enebolig

Byggeår: 1972

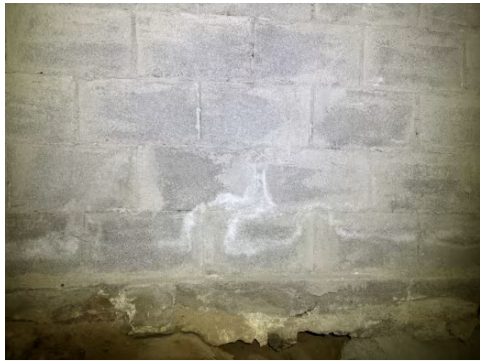
Det registreres mineralutslag (salt/kalkutsalg) i overflater som er et symptom på fuktvandring gjennom grunnmur.

Saltutslag på yttervegger.

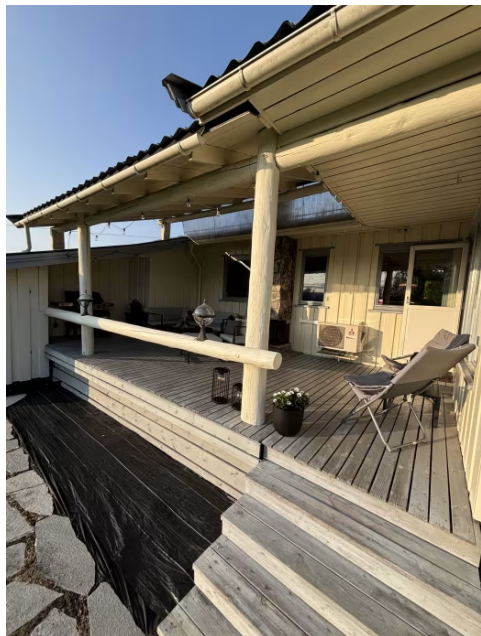
Konstruksjonen på terrasse ut fra stue har symptom på skader som tilsier behov for tiltak.

Terrasse fra stue.

Råteskadet trevirke må skiftes.

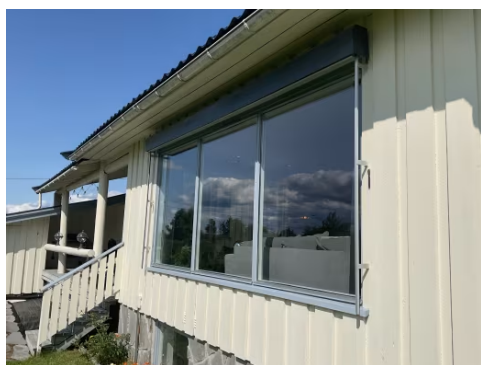
Vinduer.

Vinduene er fra byggeår en utskifting i tiden som kommer er påregnelig.

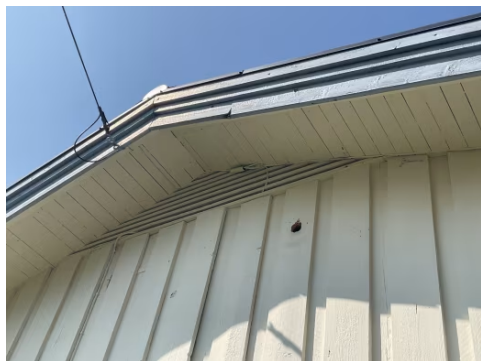
Hull i panel.

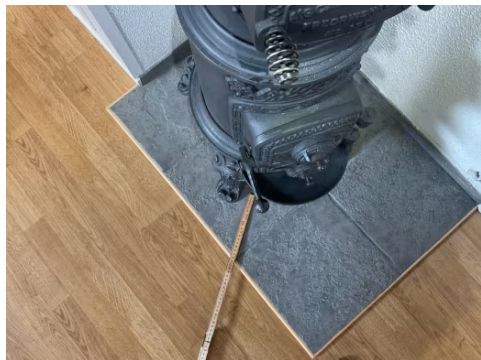
Kort avstand til brennbart.

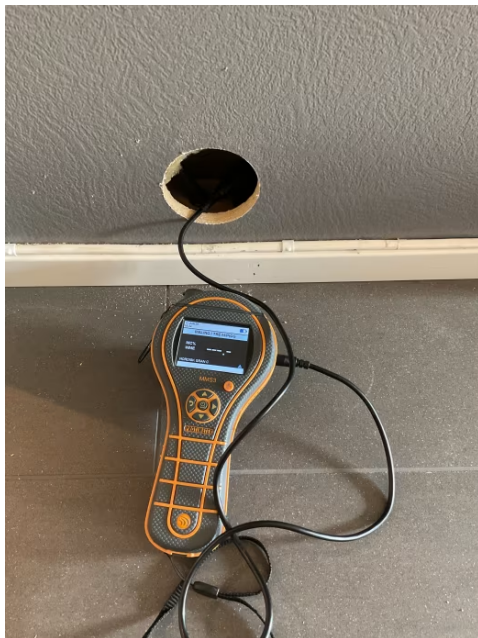
Ved måling av relativ fuktighet i hulrom ved hulltaking, måles et fukttinnhold som er over faregrensen for utvikling av skader.

Hulltaking.

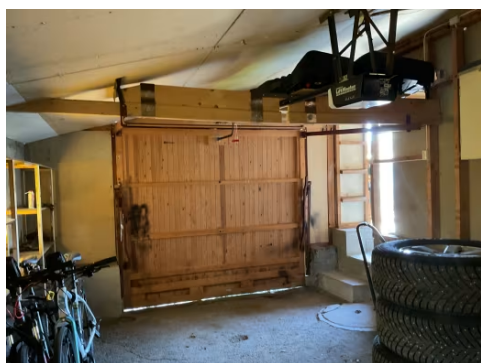
Garasje.

Plater på vegg og tak er delevis løse.

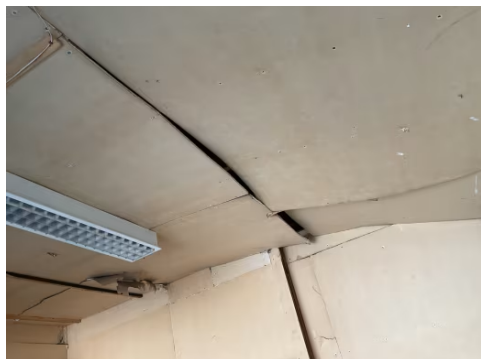
Plater i himling.
