General Helsets veg 11, 2414 ELVERUM

**Velholdt og fin familiebolig med  
4 soverom og 2 bad. Flotte  
uteplasser og stor skjermet hage!  
2 garasjer og elbil-lader.**

**Salgsobjekt:** Enebolig  
**Eierform:** Eiet  
**Byggeår:** 1972  
**BRA-i/BRA Total** 202/261 kvm  
**Tomtstr.:** 990.5 m<sup>2</sup>  
**Gnr./bnr.** Gnr. 30, bnr. 630  
**Oppdragsnr.:** 1211250179

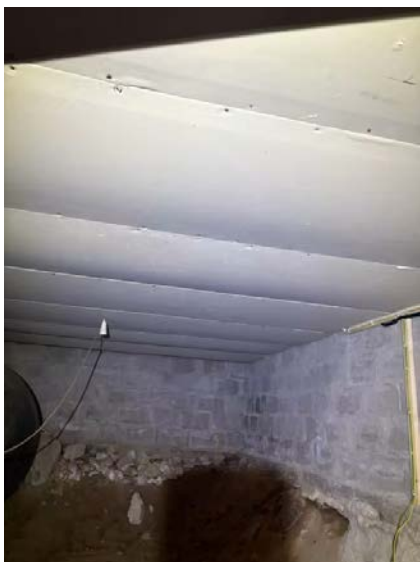
Plater i taket henger mellom innfestingene.

Buling i takplater.

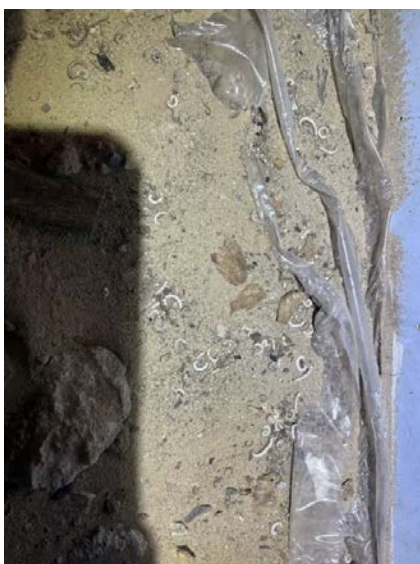
Det er mark/larver i kryp kjeller. Det befinner seg også noen av disse i kjellerrom ved siden av kryp kjeller.

Mark/larver

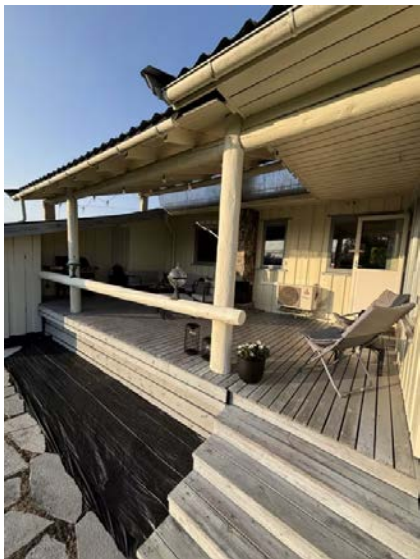
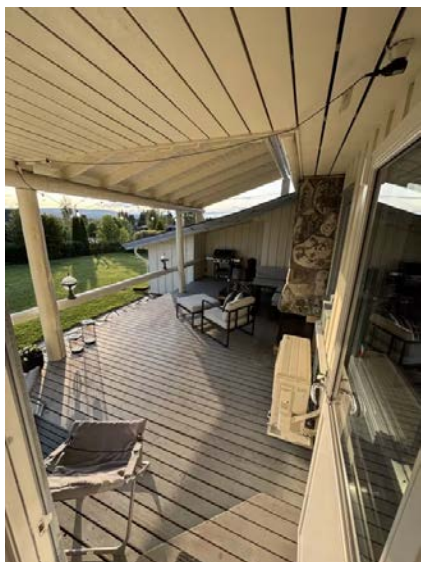
Konstruksjonen på terrasse ut fra stue har symptom på skader som tilsier behov for tiltak.

Terrasse fra stue.

Rekkverk må monteres iht. krav.

Råteskadet trevirke må skiftes.

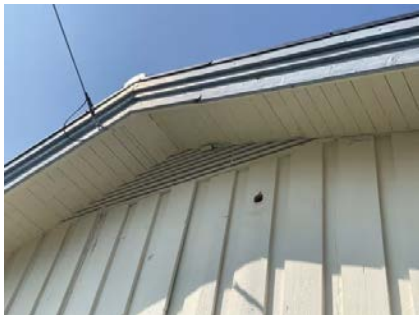
Hull i panel.

| Hull i panel bør utbedres. | |

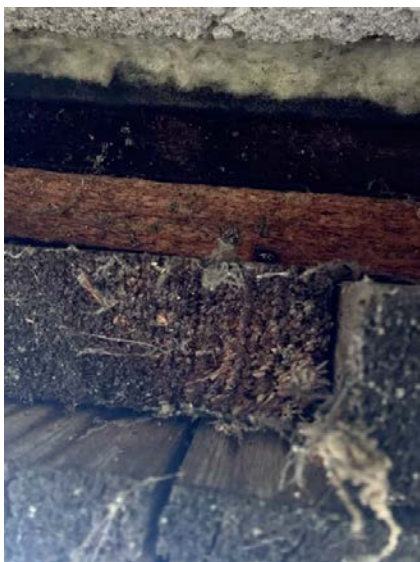
Manglende lufting.

Tiltent luftespalte ved raft er redusert på grunn av eterisolering.

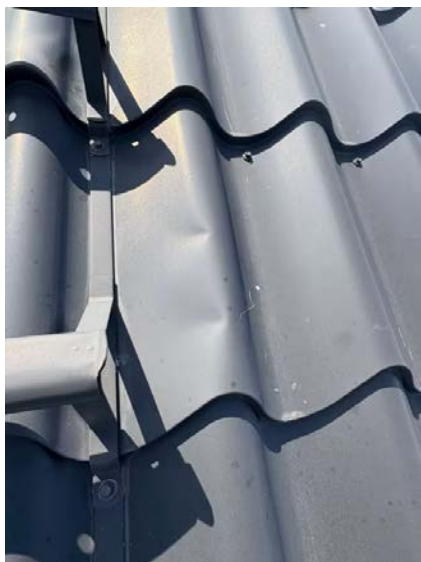
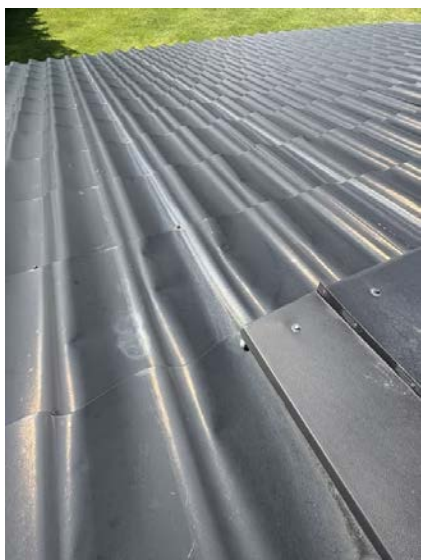
Bulker i takteking.

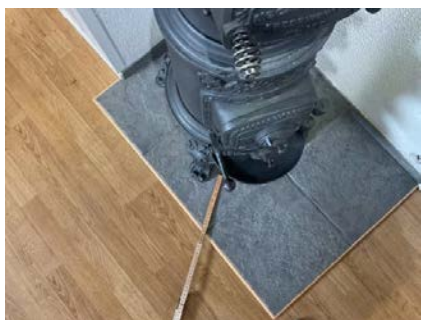
Kort avstand til brennbart.

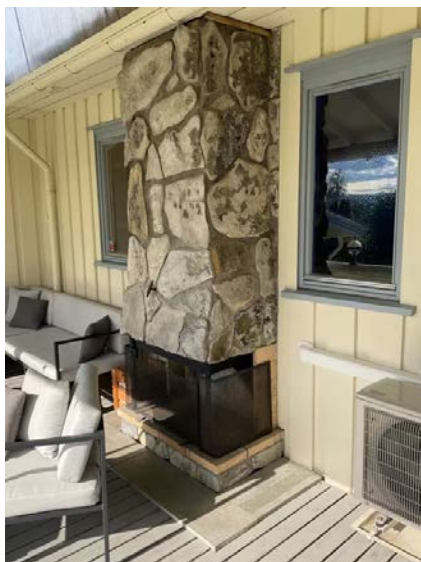
Spjelet på utvendig peis har skader.

Utvendig peis.

Naturstein over tak bør utbedres.

Spjeld på utvendig peis bør utbedres.

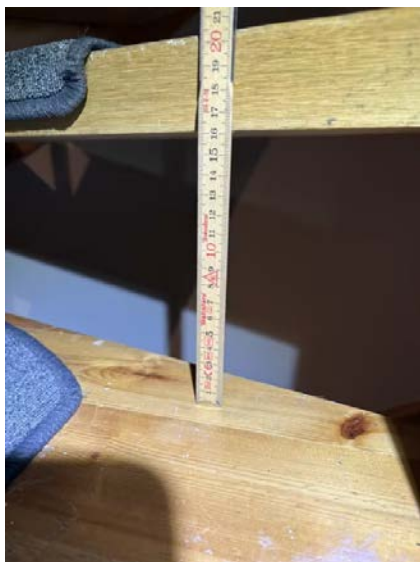
Avstand mellom trinn.

Håndløper på veggen for bedre sikkerhet anbefales etablert.

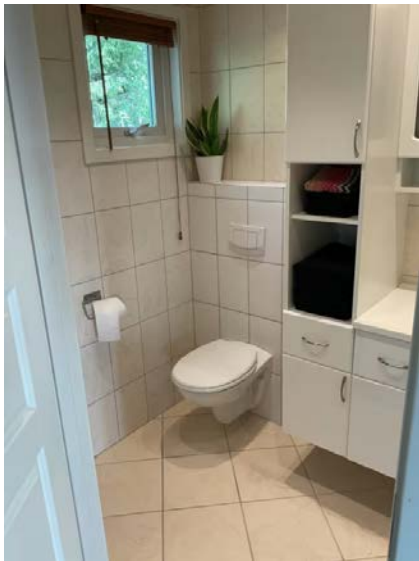
Bad.

Det registreres riss / sprekker i flisfuger mellom gulv og vegg

Det registreres sprekke i silikon rundt sluk

Det registreres riss / sprekker i flisfuger på vegg.

Det er sprekker i fliser

Badet fungerer med dagens tilstand, men ved en eventuell lekkasje kan det oppstå vannskader i tilstøtende rom.

Lokale utbedringer bør utføres.

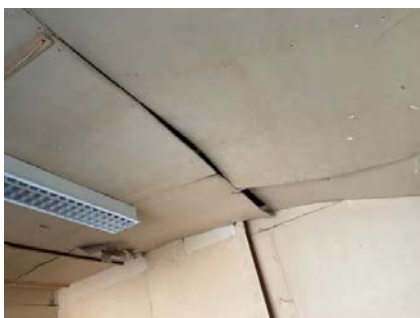
Plater på vegg og tak er delvis løse.

Plater i himling.
