General Helsets veg 11, 2414 ELVERUM

**Velholdt og fin familiebolig med  
3 soverom og 2 bad. Flotte  
uteplasser og stor skjermet hage!  
2 garasjer og elbil-lader.**

# Ditt nye hjem?

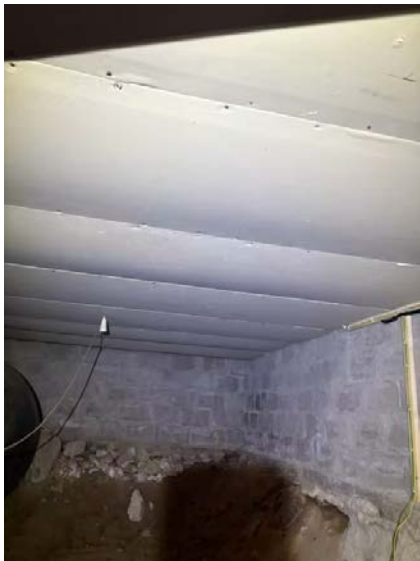
Plater i taket henger mellom innfestingene.

Buling i takplater.

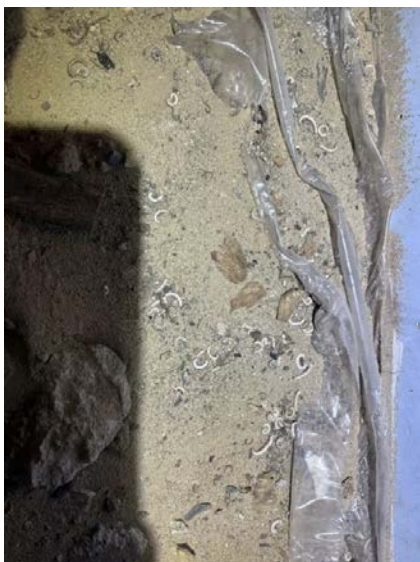
Det er mark/larver i kryp kjeller. Det befinner seg også noen av disse i kjellerrom ved siden av kryp kjeller.

Mark/larver

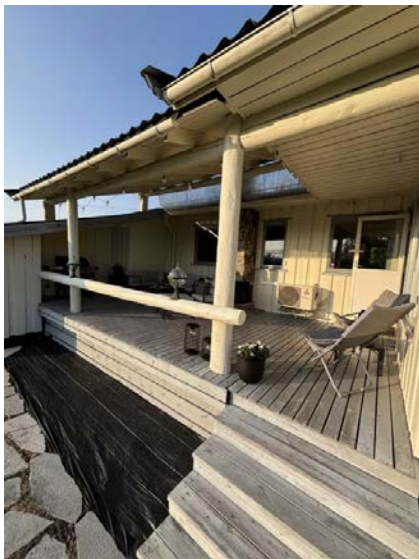
Terrasse fra stue.

Konstruksjonen på terrasse ut fra stue har symptom på skader som tilsier behov for tiltak.

Råteskadet trevirke må skiftes.

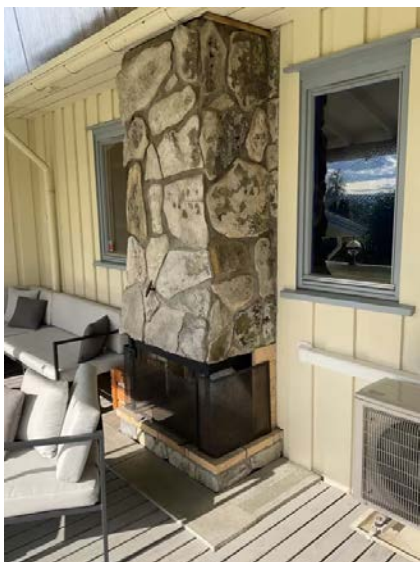
Utvendig peis.

Spjelet på utvendig peis har skader.

| Spjeld på utvendig peis bør utbedres. | |

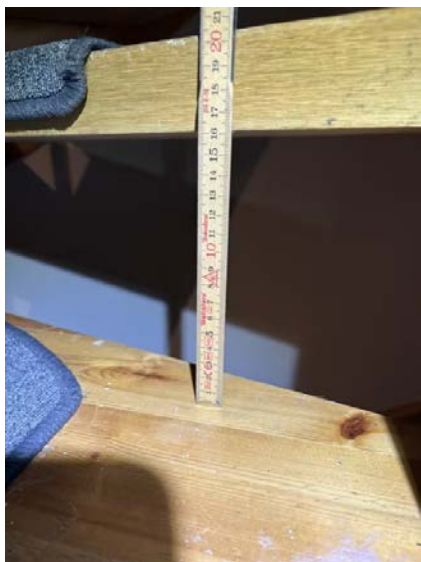
Avstand mellom trinn.

Håndløper på veggen for bedre sikkerhet anbefales etablert.

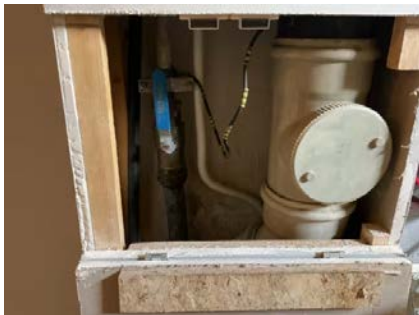
Stoppekran.

| Vannrør er fra byggeåret, og har nådd en alder hvor det vil være økt risiko for lekkasjer. | |

| Vannledninger bør skiftes i forbindelse med fremtidig oppgradering av våtrom/kjøkken. | |

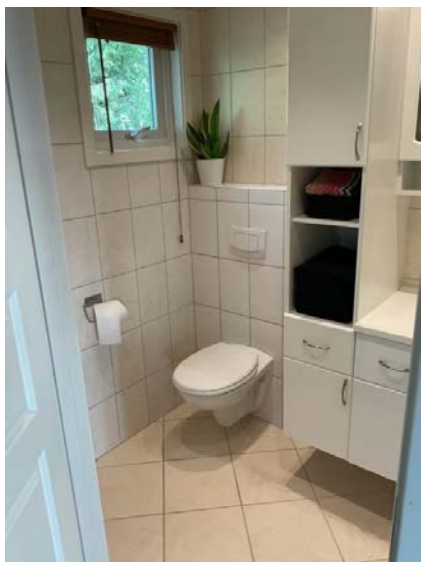
Bad.

Det registreres riss / sprekker i flisfuger mellom gulv og vegg

Det registreres sprekke i silikon rundt sluk

Det registreres riss / sprekker i flisfuger på vegg.

Det er sprekker i fliser

Badet fungerer med dagens tilstand, men ved en eventuell lekkasje kan det oppstå vannskader i tilstøtende rom.

Lokale utbedringer bør utføres.

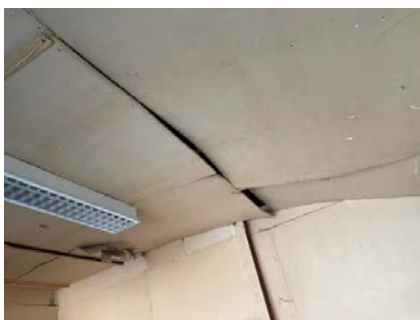
Plater på vegg og tak er delvis løse.

Plater i himling.
