General Helsets veg 11, 2414 ELVERUM

**Velholdt og fin familiebolig med  
3 soverom og 2 bad. Flotte  
uteplasser og stor skjermet hage!  
2 garasjer og elbil-lader.**

**Salgsobjekt:** Enebolig  
**Eierform:** Eiet  
**Byggeår:** 1972  
**BRA-i/BRA Total** 202/261 kvm  
**Tomtstr.:** 990.5 m<sup>2</sup>  
**Gnr./bnr.** Gnr. 30, bnr. 630  
**Oppdragsnr.:** 1211250179

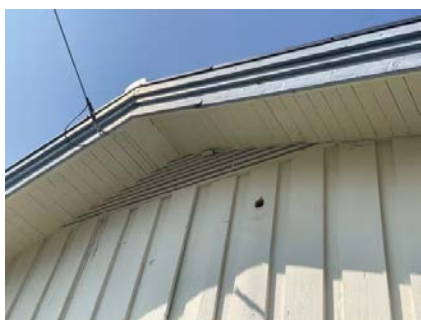
Hull i panel.

| Hull i panel bør utbedres. | |

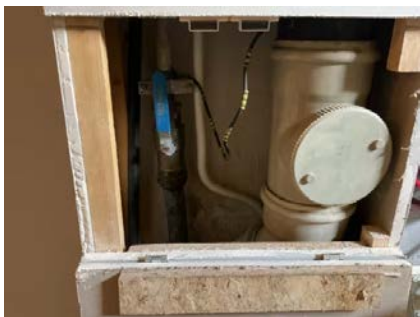
Stoppekran.

| Vannrør er fra byggeåret, og har nådd en alder hvor det vil være økt risiko for lekkasjer. | |

| Vannledninger bør skiftes i forbindelse med fremtidig oppgradering av våtrom/kjøkken. | |
