Dokumentsamling til salgsoppgave

Elias Kræmmers vei 5B, 1513 Moss

Oppdragsgiver:	[REDACTED]
Skadenummer	NA
Prosjektnummer BER:	20210411
Oppdrag mottatt:	02.09.2021
Adresse:	Elias Kræmmers vei 5B, 1513 Moss
Matrikkel:	Gnr. 1, Bnr. 976 – Moss kommune
Bygningstype:	Tomannsbolig
Byggeår:	1954 (Renover/oppusset i nyere tid)
Skadedato:	NA
Skadetype:	Kommunale godkjenninger
Besiktiget dato:	11.10.2021
Tilstede ved befaring:	[REDACTED] og Anders Ugland (BER)
Utførende konsulent:	Anders Ugland
Ansvarlig partner/KS:	Nils-Erik Christiansen / Andreas Guldbrandsen

REKLAMASJONSTAKST

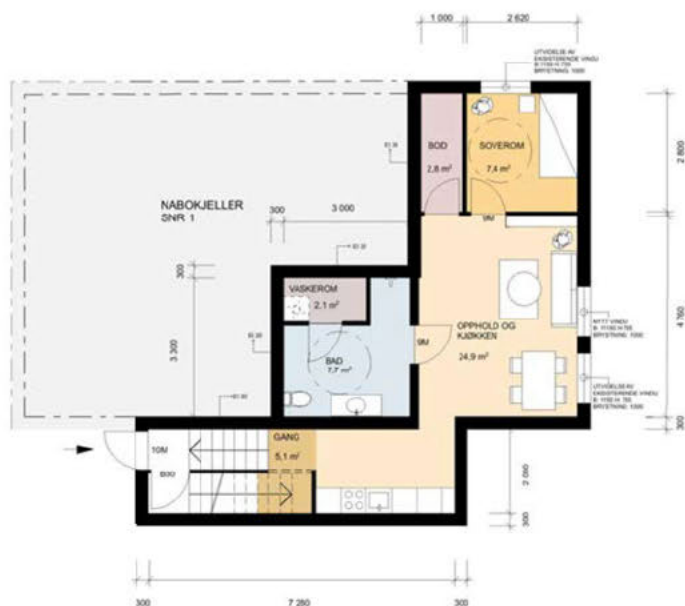
Trapp: Til høyre sees utsnitt av plantegninger for utbygg mot vest, kjeller øverst, så 1 etasje som midtre og 2 etasje nederst, (vest er ned på disse). Utbygget huser trapp ned til kjeller, ny trapp fra kjeller og opp til inngangsparti, samt eksisterende trapp fra 1 og opp til leilighet som ligger i 2 etasje. De to øverste er hentet fra utredning laget av Østavind Arkitekter AS, 2 etasje er hentet fra salgsoppgaven.

Vurdering: Som det kommer frem av den øverste tegningen er det tegnet inn et repos foran kjellertrapp, med skillevegg og brannør inn til ny trapp opp fra kjeller, noe som medfører at trapp ned må flyttes tilsvarende lenger ut i gang og at utsparring for overliggende gulv må flyttes betraktelig inn i rommet for å oppnå lovpålagt fri høyde i trapp. Da det er støpt dekke mellom kjeller og 1 etasje i utbygg, og at dette er avsluttet mot et innstøpt bærestøp omtrent der hvor rød stiplede linje er tegnet inn på øverste tegning, må det foretas inngrep i bærende konstruksjoner, og at trapp fra 1 og opp til 2 etasje også må flyttes lenger syd. I tillegg må inntrukken vegg i 1 etasje, (tegnert som rød stiplede dobbel-linje) flyttes ut, som innebærer fasadeforandring, og det betviles at dagens vindusutforming på vestvegg i utbygg kan opprettholdes med ny trappeløsning.

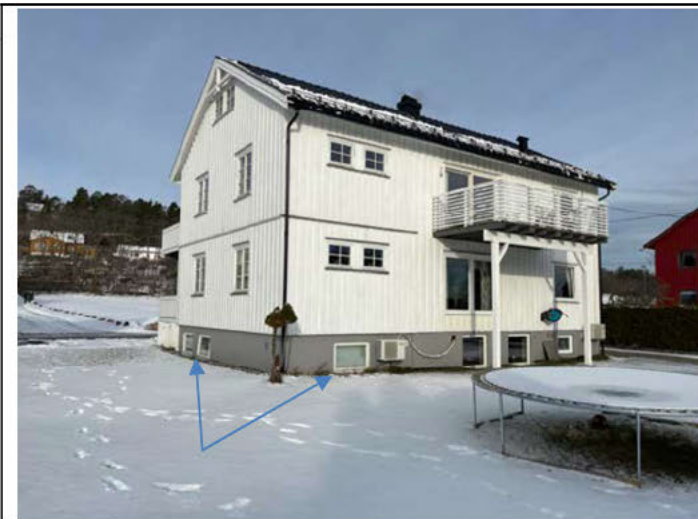
Bilde nr.: 1.

De tre vinduene må senkes for å oppnå riktig avstand fra gulv til underkant vindu, noe arrondering av terreng må påregnes

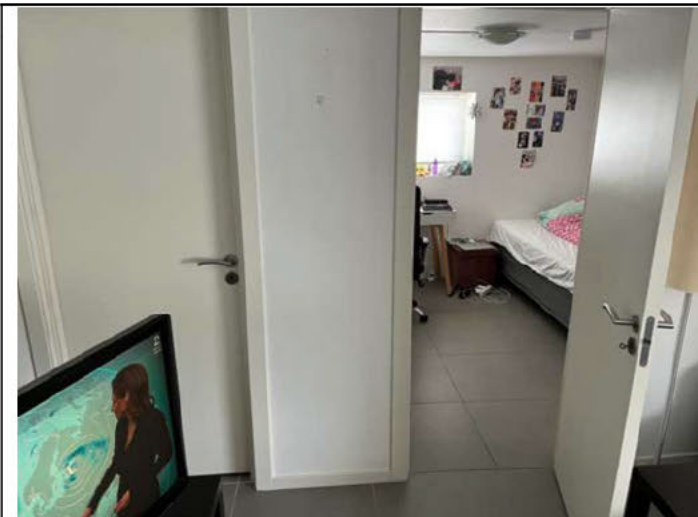
Bilde nr.: 2.

Gulver i kjeller er med fliser, og vi har fri høyde på 203 – 205 cm. Hvordan skille er opp vites ikke, hverken hva angår lyd eller brannklassifisering

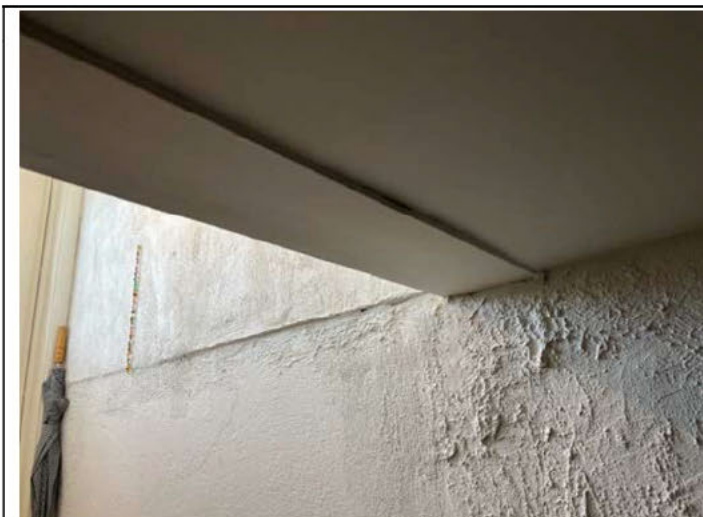
Bilde nr.: 4.

Dette medfører at bærejern må flyttes for å få fri høyde, dette igjen er med å bære trapp opp til 2 etasje

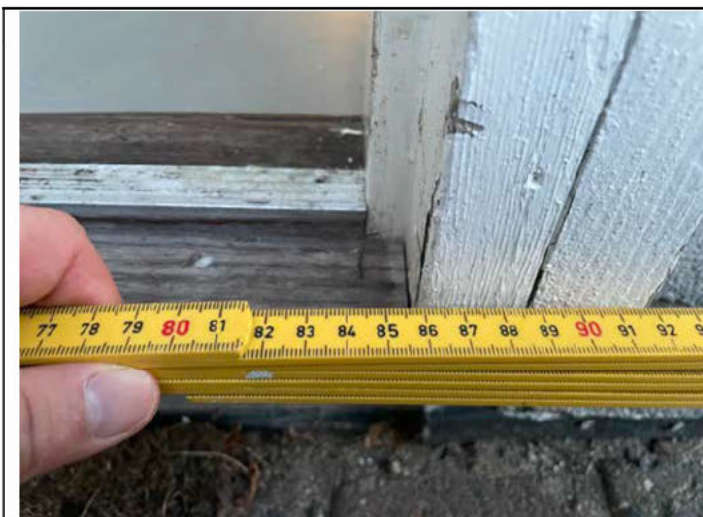
Bilde nr.: 6.

Fri bredde når dør er åpen er mindre enn kravet

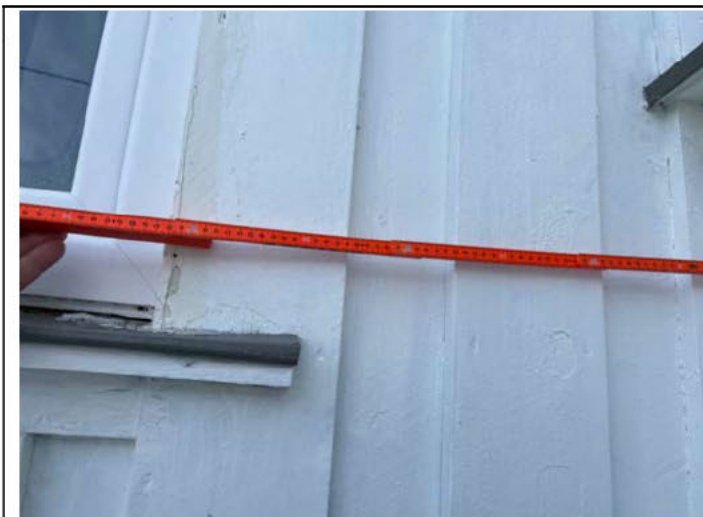
Bilde nr.: 7.

Avstand fra dør til kjeller og åpningsbart vindu i seksjon 1 etasje er kun 60 cm

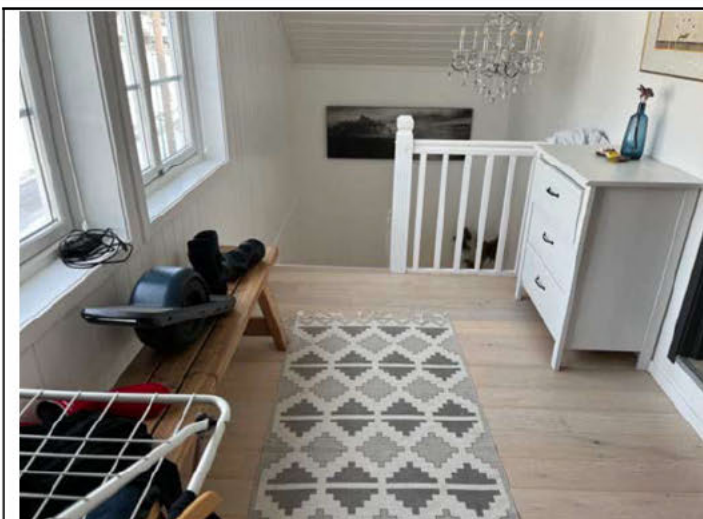
Bilde nr.: 8.

Flytting av trapp opp til 2 etasje vil få innvirkning på trappegangens størrelse og vindusplassering

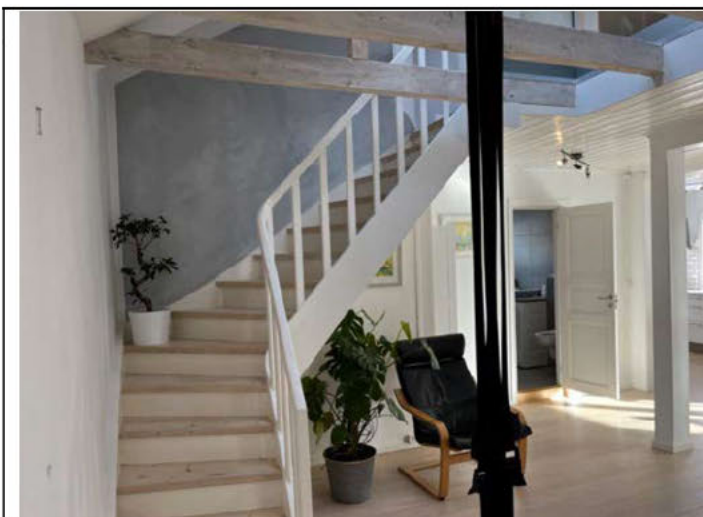
Bilde nr.: 9.

Trapp opp til loft, her er det kuttet i takverket for å få plass til denne

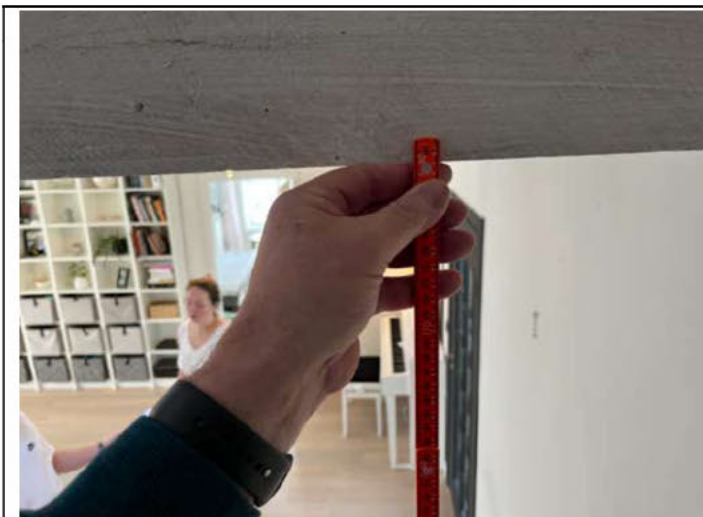
Bilde nr.: 10.

På det beste er fri høyde langt under kravet

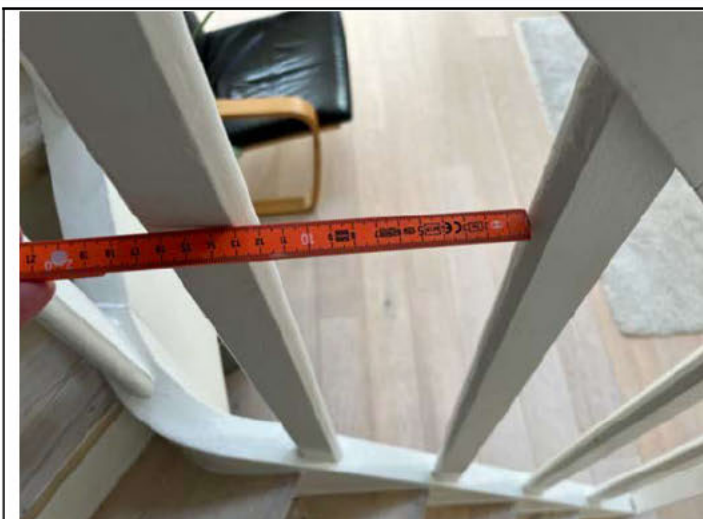
Bilde nr.: 11.

Avstand mellom spiler er for stor

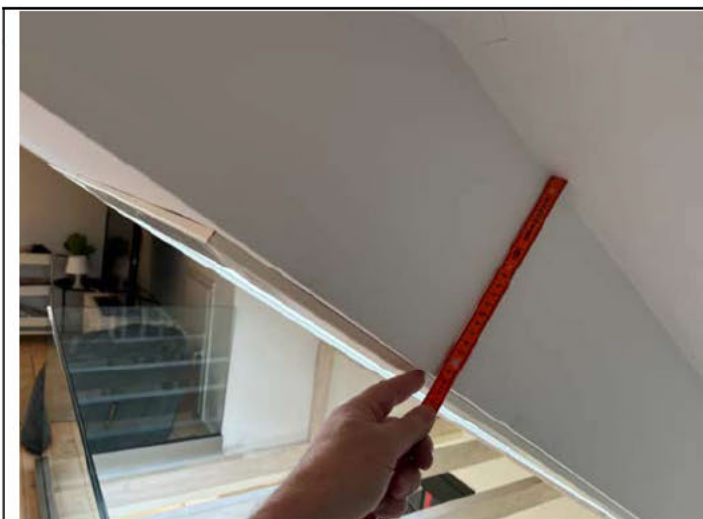
Bilde nr.: 12.

Himling er felt opp mot undertak, ingen/lite isolasjon over trapp!

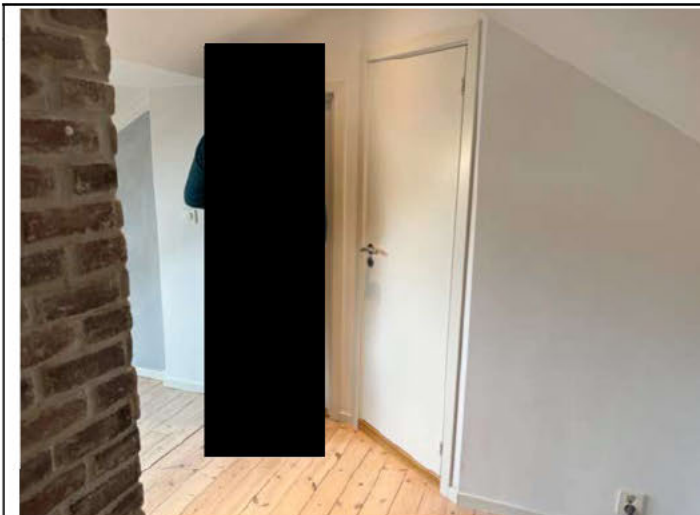
Bilde nr.: 13.

Dør inn til soverom nordvest er ikke farbar for en vanlig mann

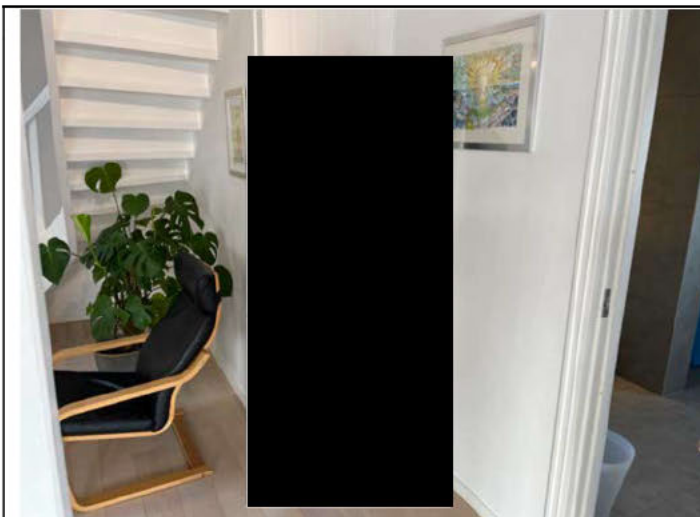
Bilde nr.: 14.

Det samme gjelder garderobedør inn på sovekott i hovedplan, hverken bredde eller høyde er tilstrekkelig, også her må det gjøres tiltak, kottet er akkurat stort nok til å kunne defineres som rom

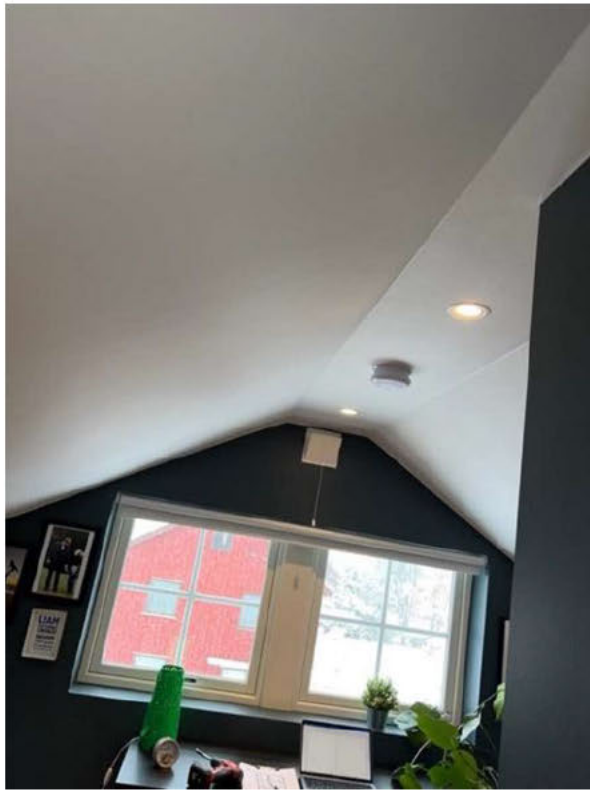
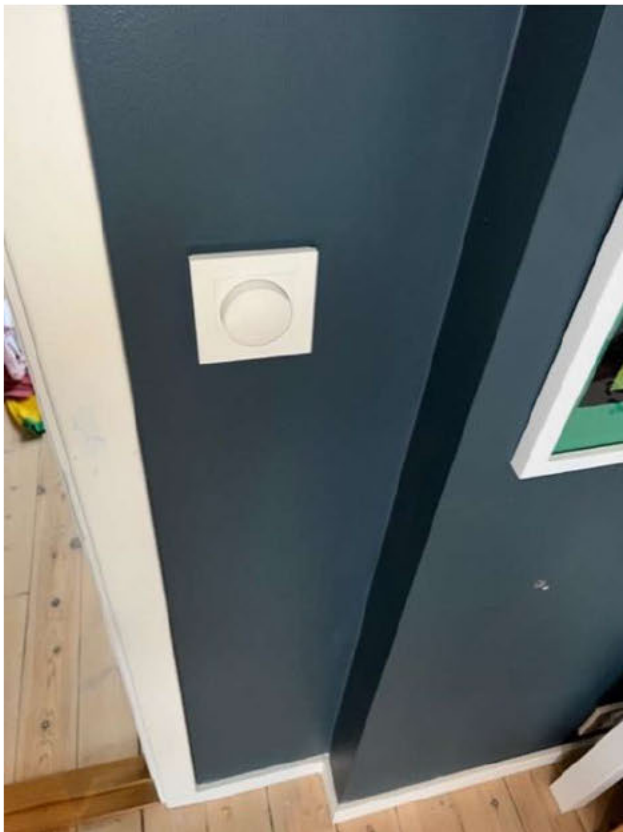
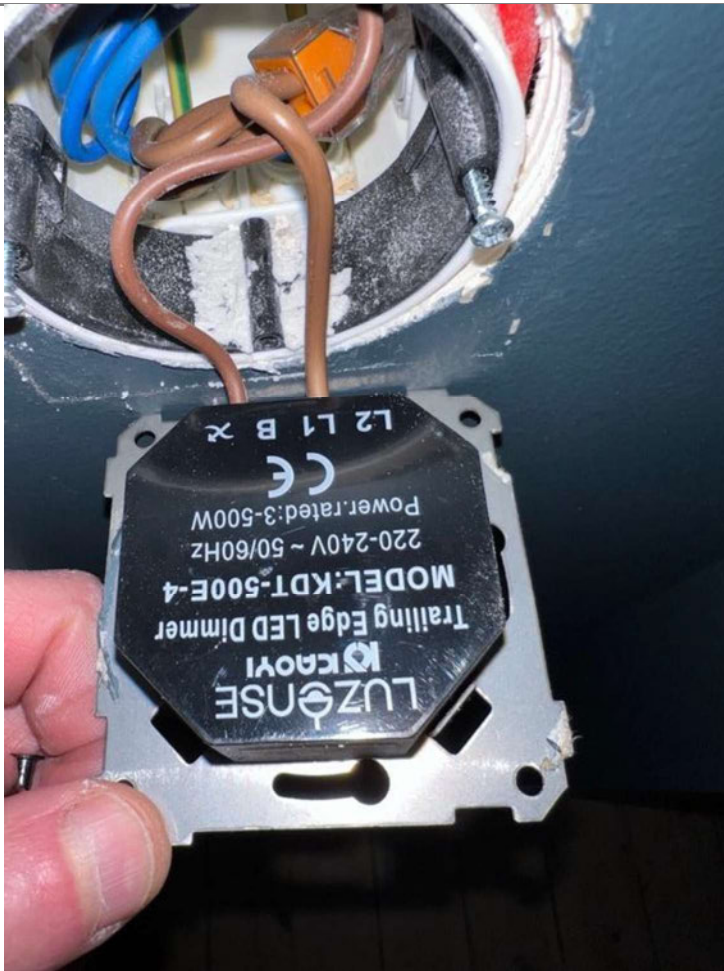
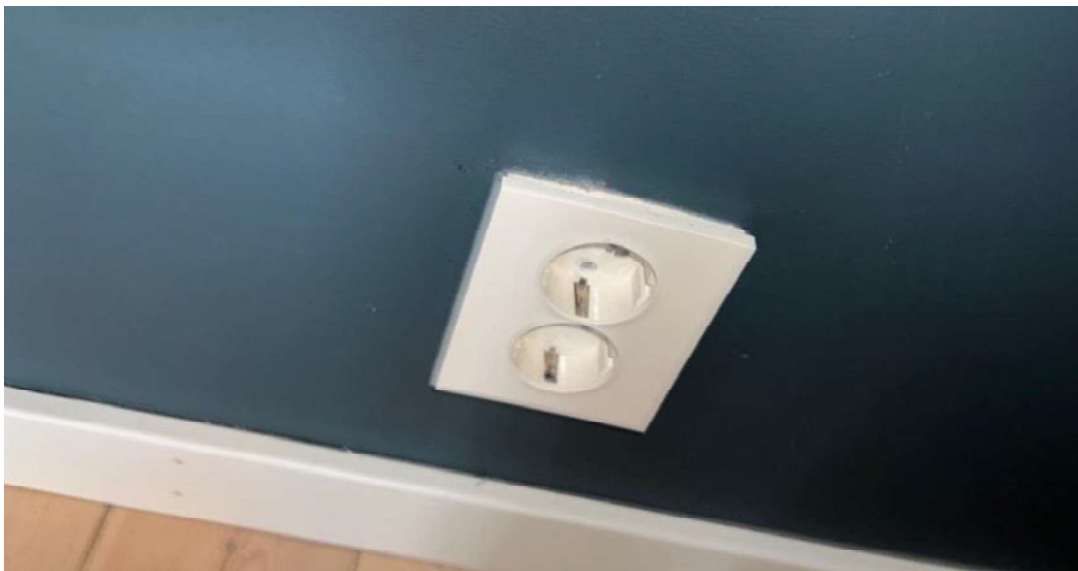
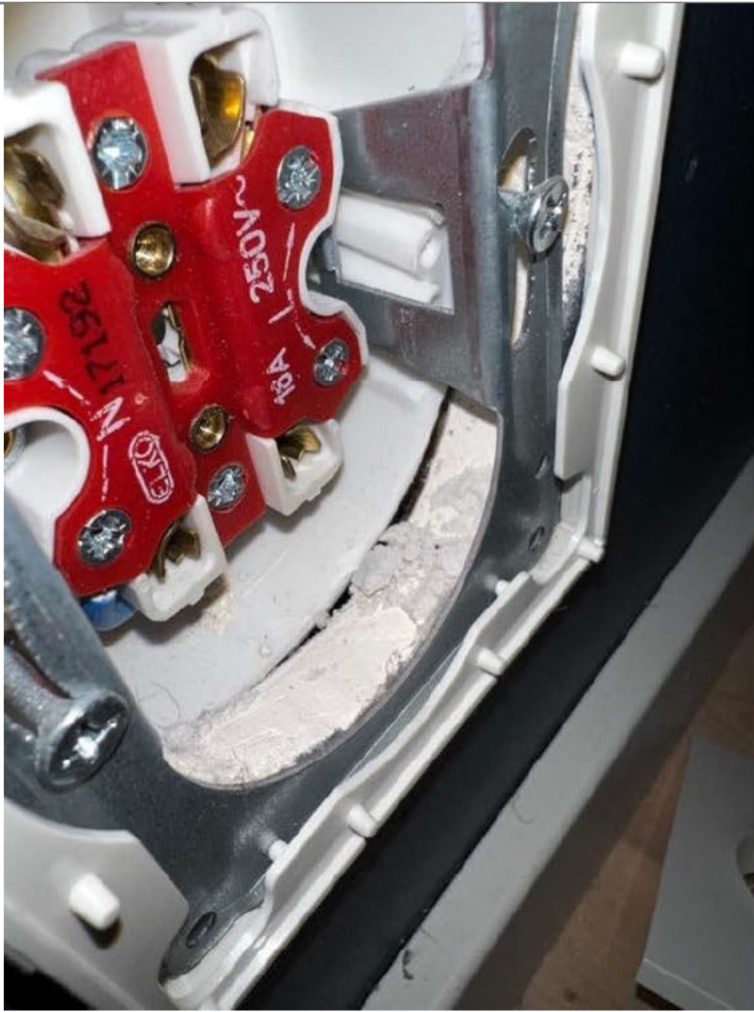
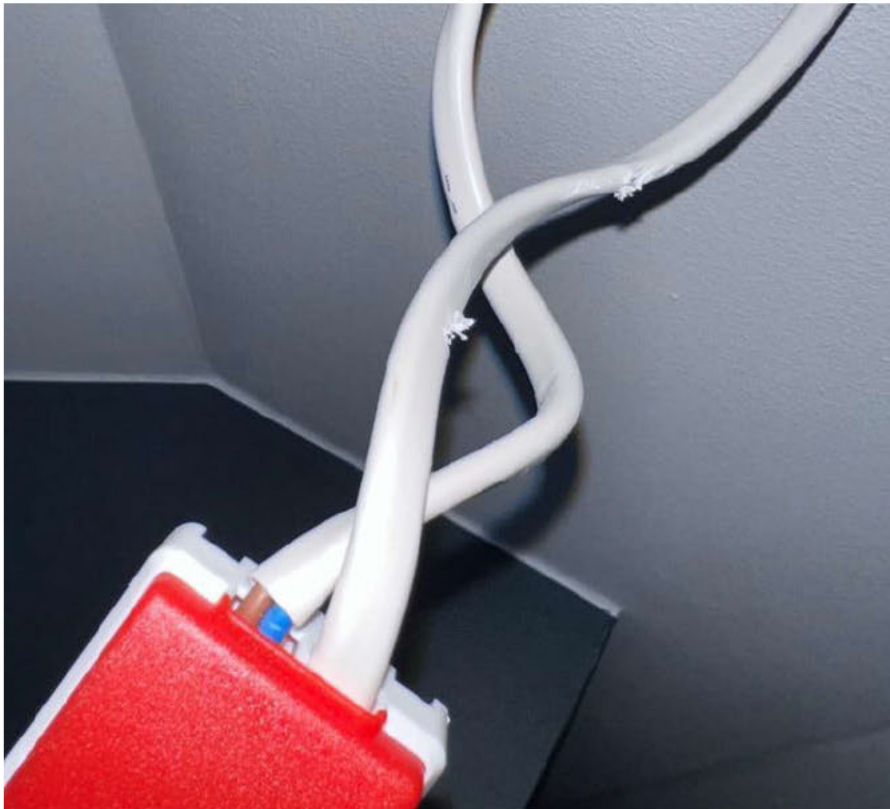
<p>Tredje etasje</p>		
3	<p>Soverom1: Det er nyere el.anlegg, komponenter er merket med 2017, men det foreligger ingen dokumentasjon på hvem som har installert el.anlegget.</p> <p>Det er to stk. downlight hvor monteringen har medført brudd i dampsperre. Dette berører den flate delen av himlingen. Det utgjør ca. 1 m2.</p> <p>Det er skade på ledere. Strekkavlastning av kabler ved terminering til driver er ikke ivarettatt.</p> <p>Innfelt stikkontakt hvor det mangler utforingsring.</p> <p>Tiltak: Downlight må frakobles og den flate delen av himlingen må rives. Det må monteres diffusjonstette downlightkasser. Skadet ledningsnett må byttes.</p> <p>Det monteres utforingsring bak innfelt stikkontakt.</p> <p>Estimert kostnad kr. 7.000,- eks. mva.</p> <p>Kontroll og verifikasjon er allerede medtatt i avvik nr. 1.</p>	FEL §§ 9, 12, 13, 28 og 35

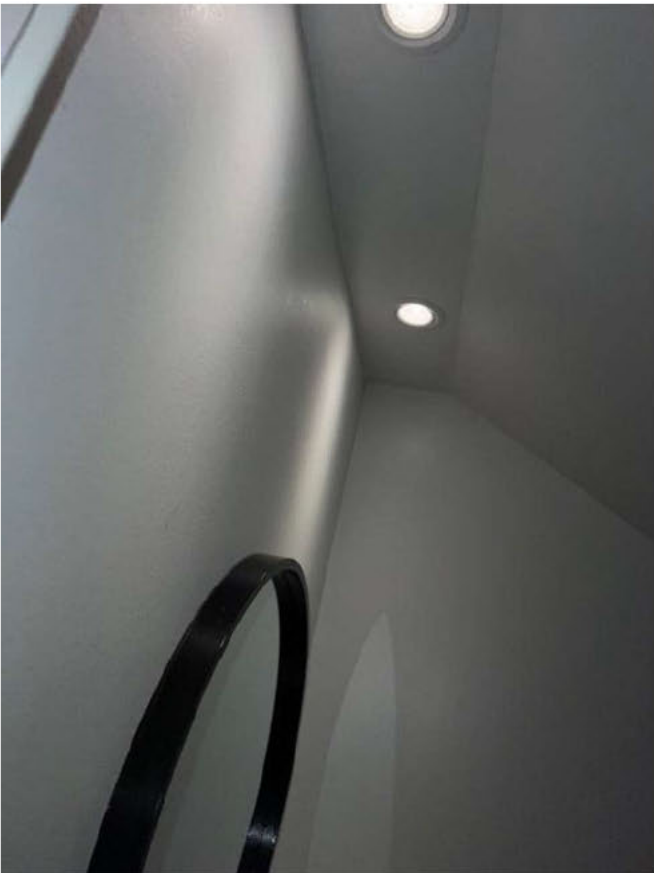
4	<p>WC: Det er nyere el.anlegg, komponenter er merket med 2017, men det foreligger ingen dokumentasjon på hvem som har installert el.anlegget.</p> <p>Det er to stk. downlight hvor monteringen har medført brudd i dampspærre. Dette berører den flate delen av himlingen. Det utgjør ca. 0,2 m².</p> <p>Tiltak: Downlight må frakobles og den flate delen av himlingen må rives. Det må monteres diffusjonstette downlightkasser.</p> <p>Estimert kostnad kr. 5.000,- eks. mva.</p> <p>Kontroll og verifikasjon er allerede medtatt i avvik nr. 1.</p> <p>Det er avtalt med byggtakstmann Magnus Hem at han medtar og beskriver de byggtekniske utbedringene.</p>

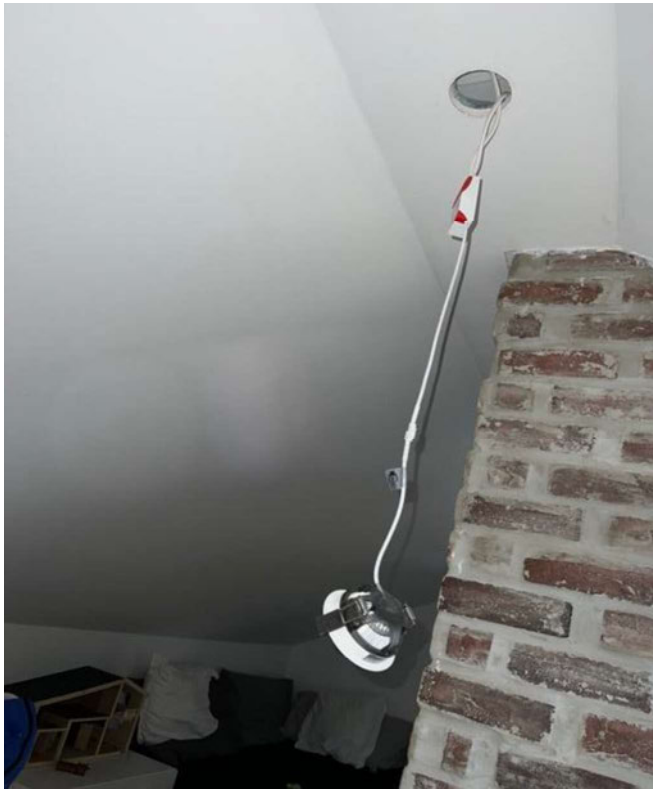
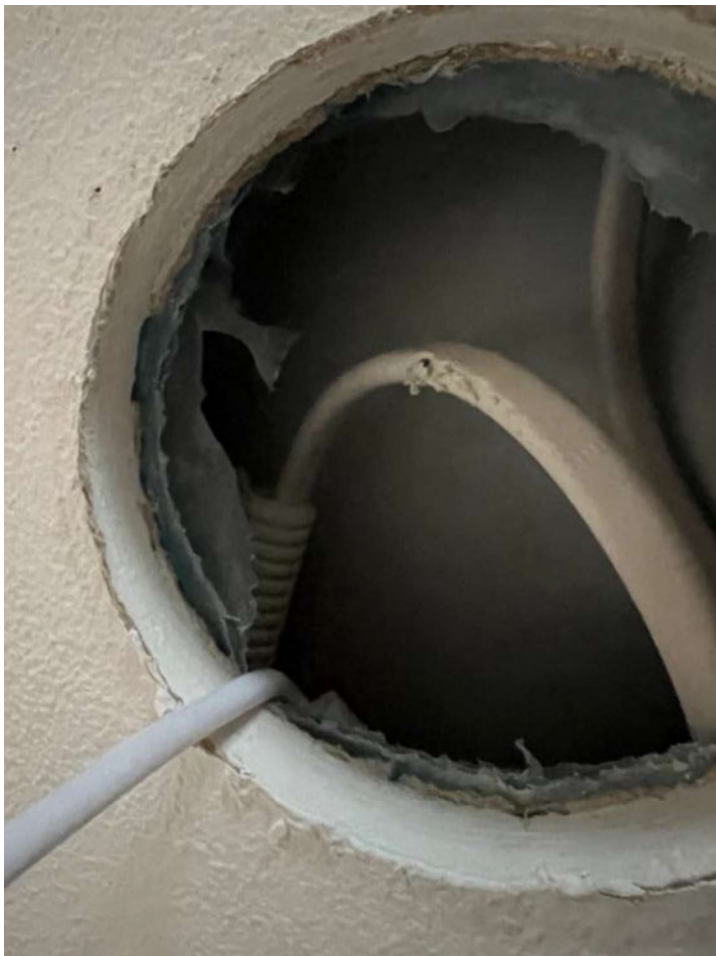
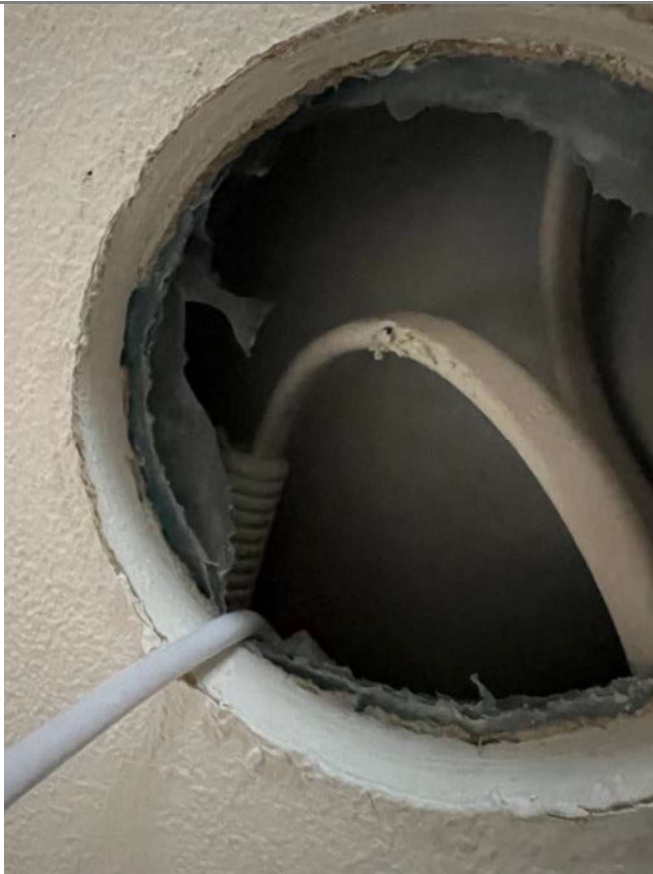
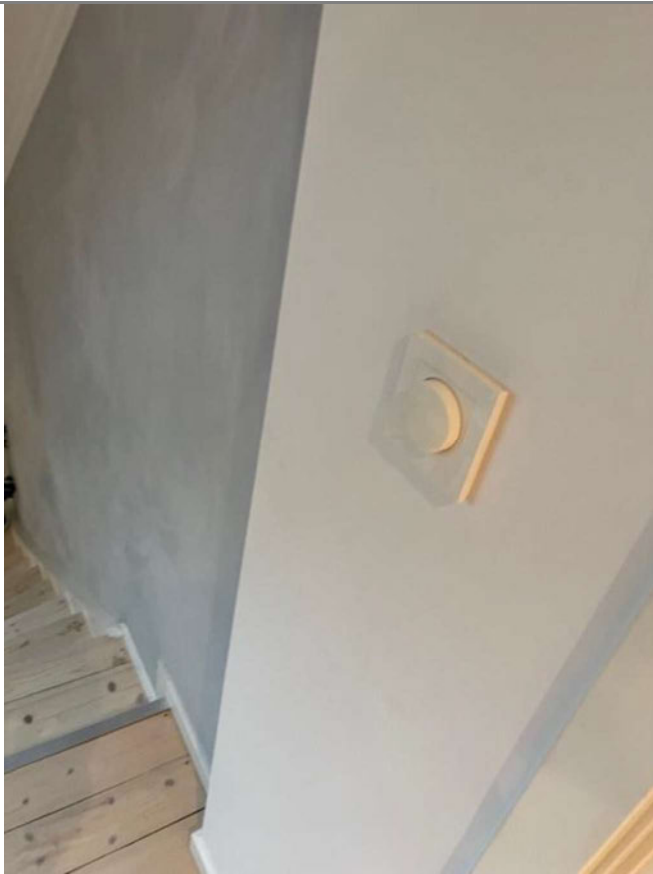
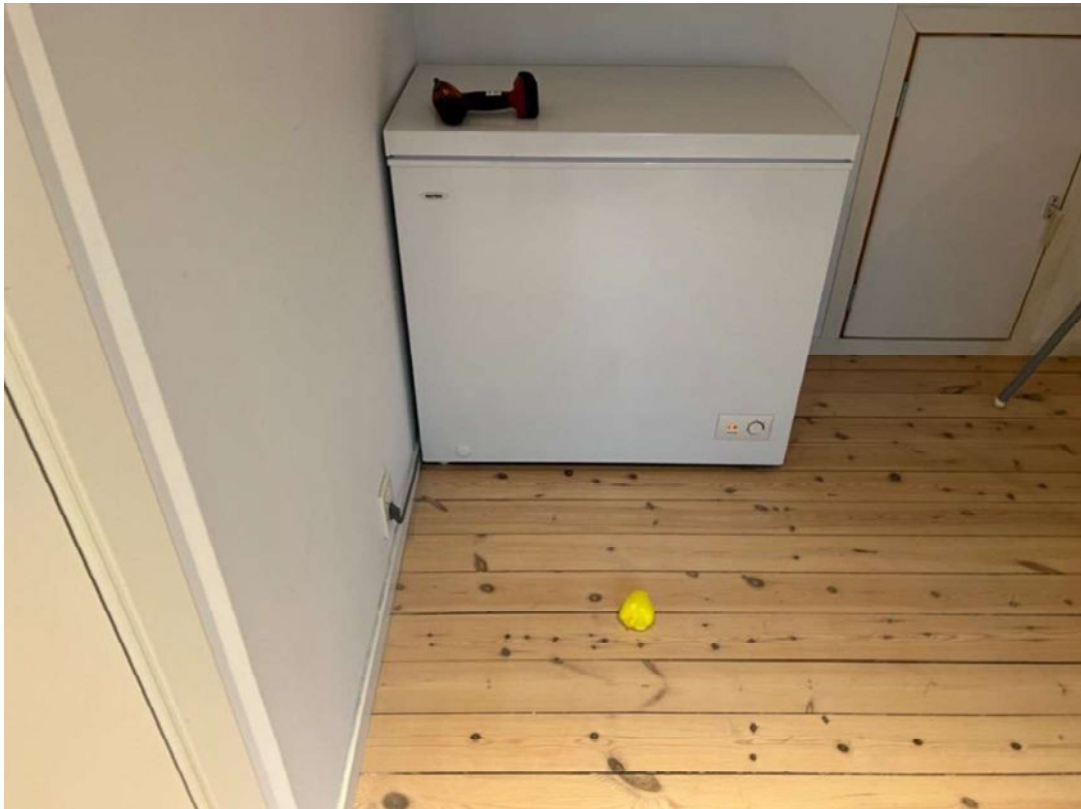
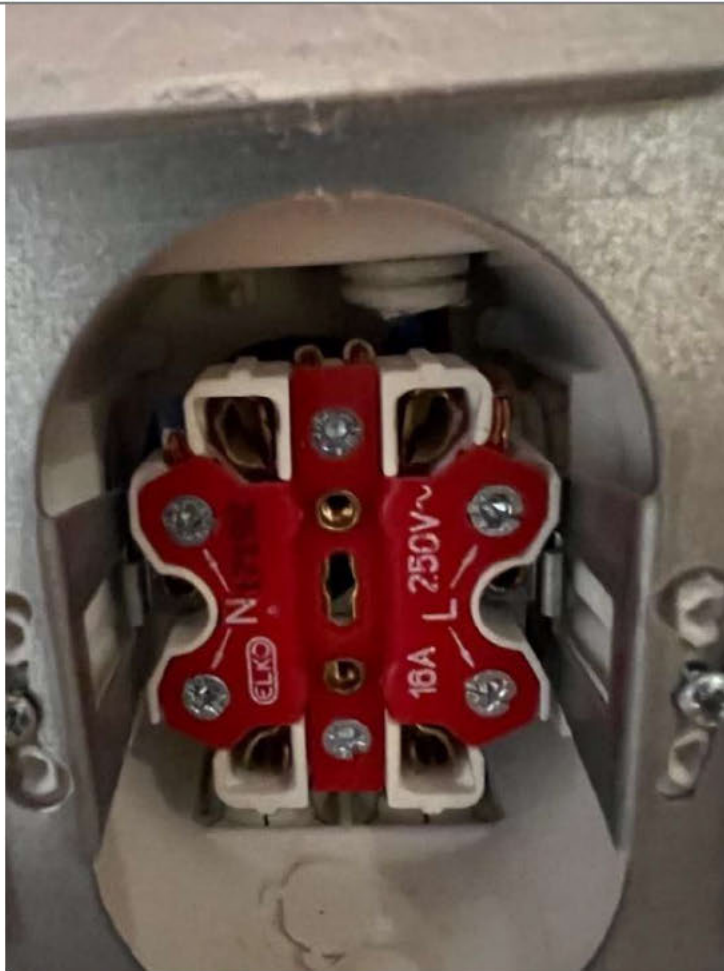
5	<p>Stue: Det er nyere el.anlegg, komponenter er merket med 2017, men det foreligger ingen dokumentasjon på hvem som har installert el.anlegget.</p> <p>Det er fem stk. downlight hvor monteringen har medført brudd i dampsperre. Dette berører den flate delen av himlingen. Det utgjør ca. 2 m2. Strekkavlastning av kabler ved terminering til driver er ikke ivaretatt. Det er også reg. skade på kabelisolasjon.</p> <p>Tiltak: Downlight må frakobles og den flate delen av himlingen må rives. Det må monteres diffusjonstette downlightkasser. Skadet ledningsnett må byttes. Strekkavlastning av tilkoblinger må utbedres.</p> <p>Estimert kostnad kr. 9.000,- eks. mva.</p> <p>Kontroll og verifikasjon er allerede medtatt i avvik nr. 1.</p> <p>Det er avtalt med byggtakstmann Magnus Hem at han medtar og beskriver de byggtekniske utbedringene.</p>	FEL §§ 9, 12, 13, 28 og 35
---	--	----------------------------

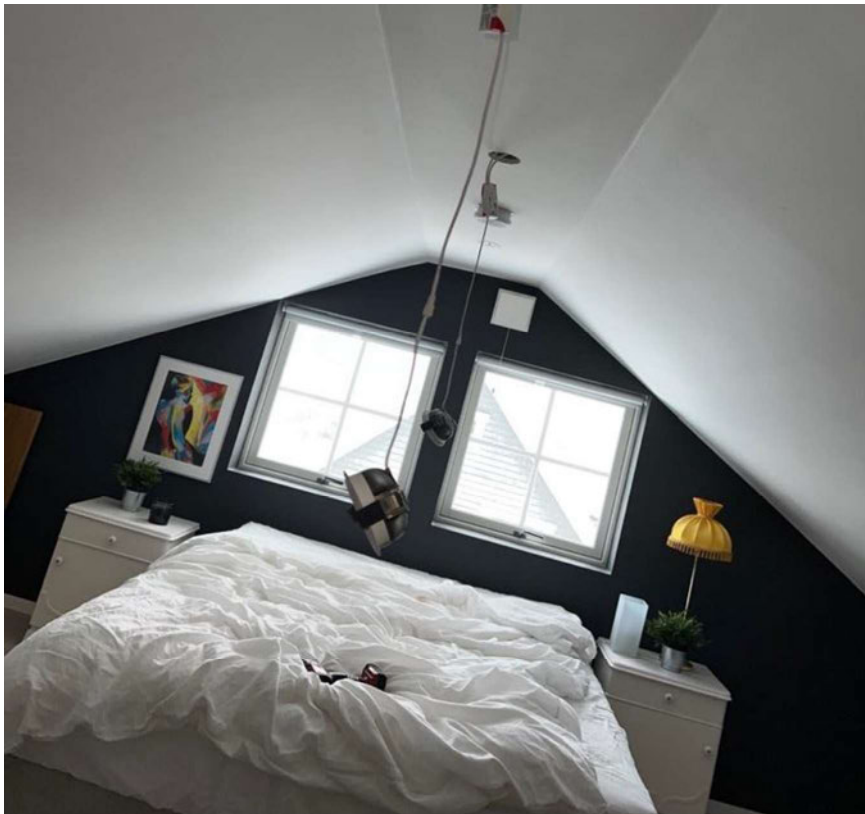
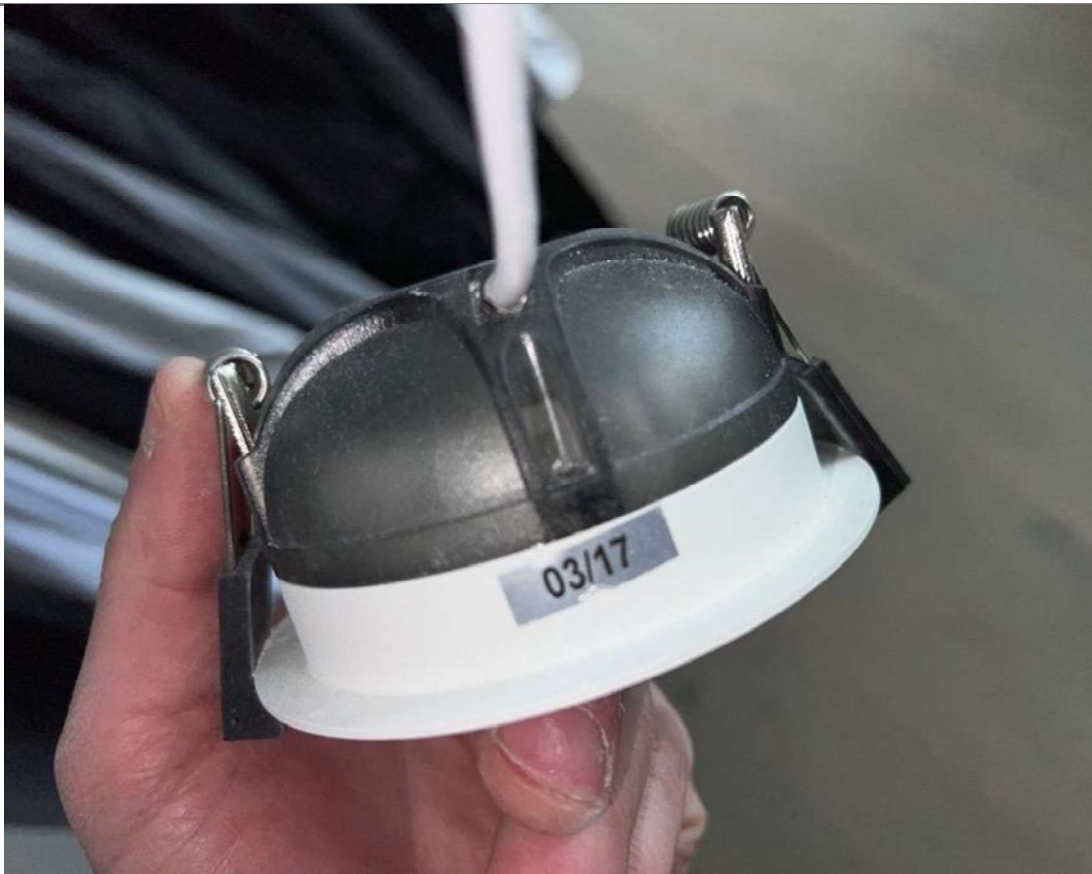
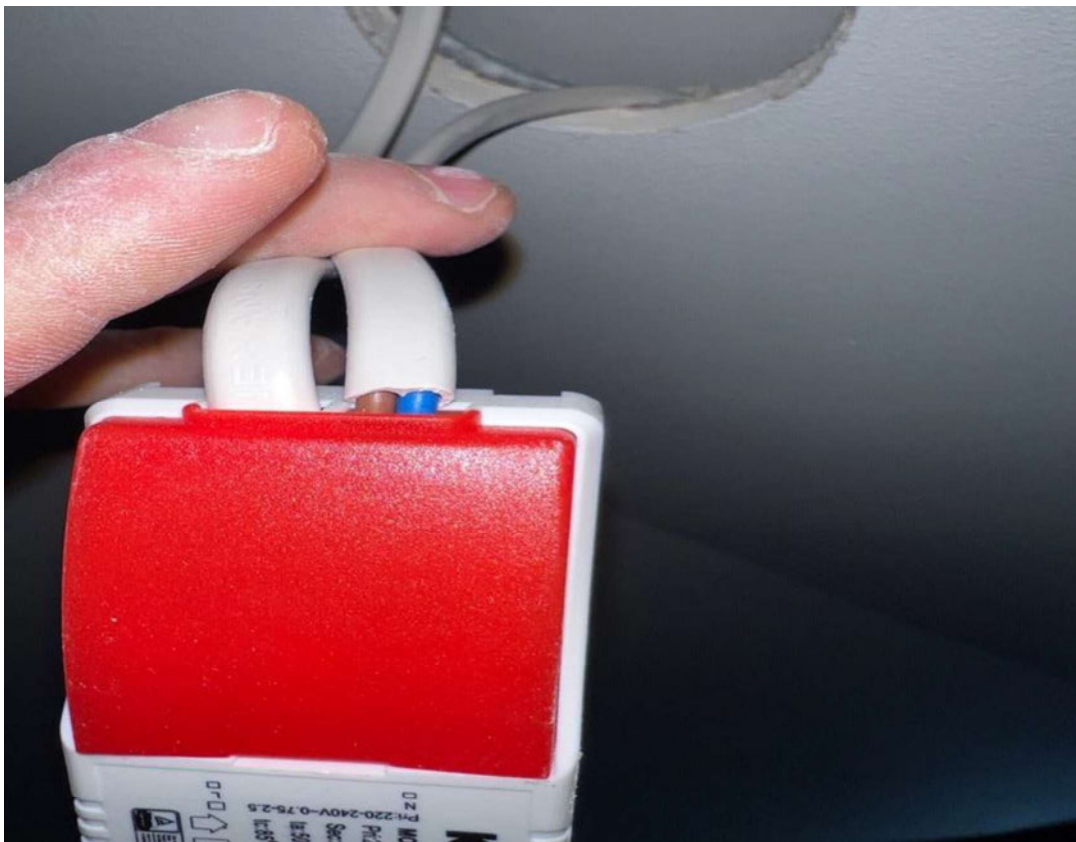
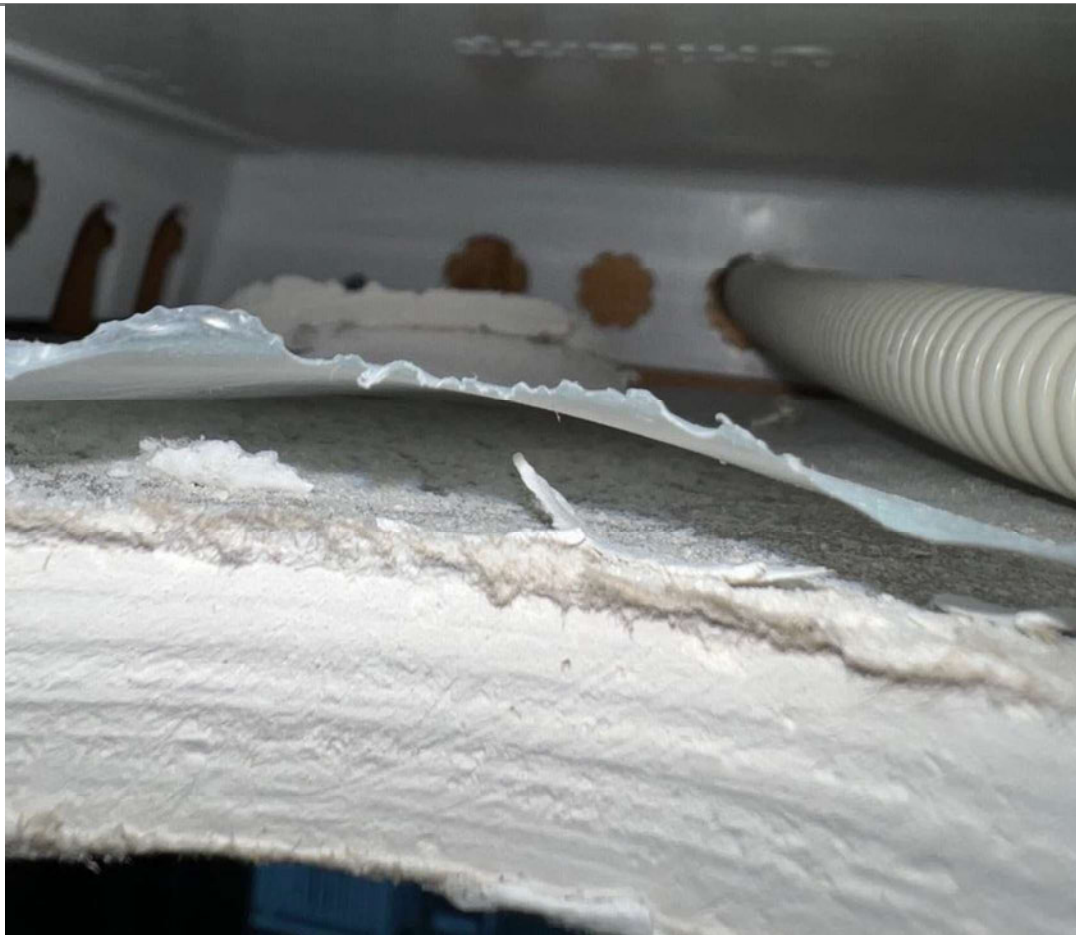
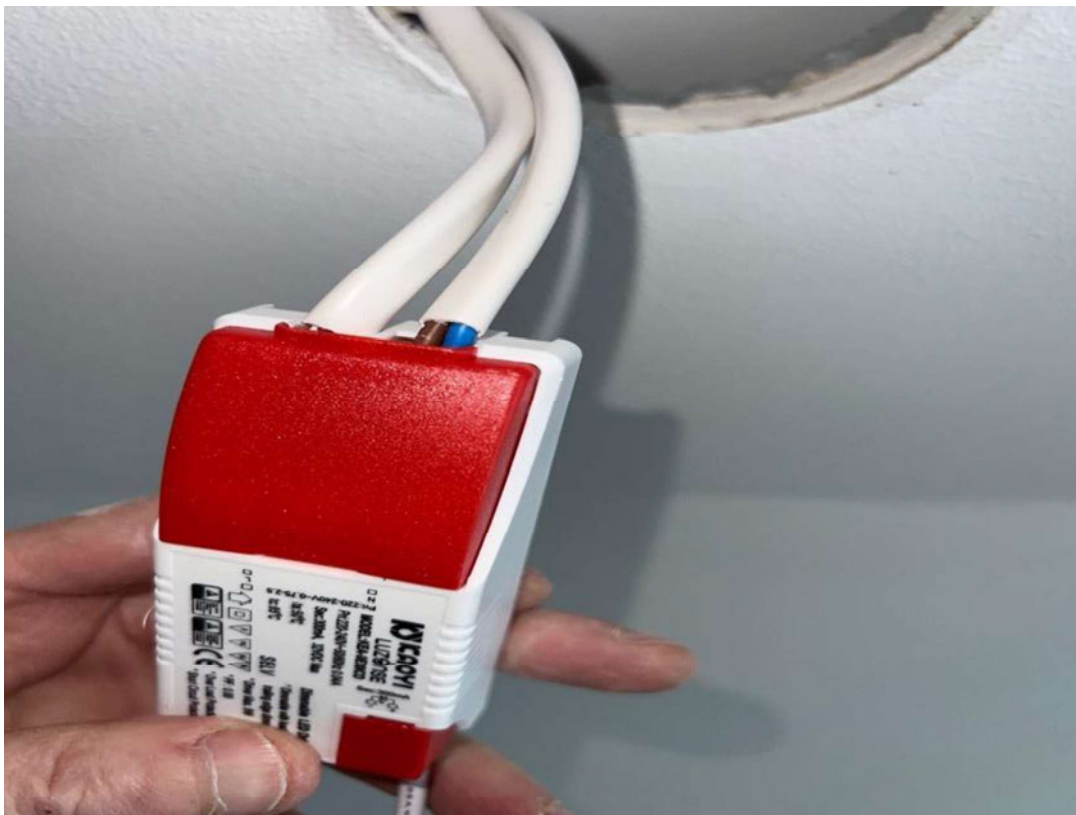
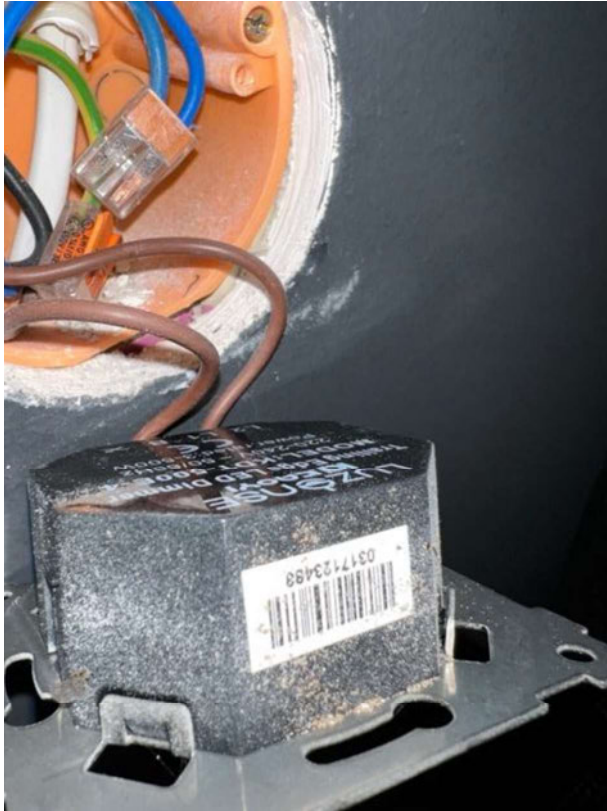
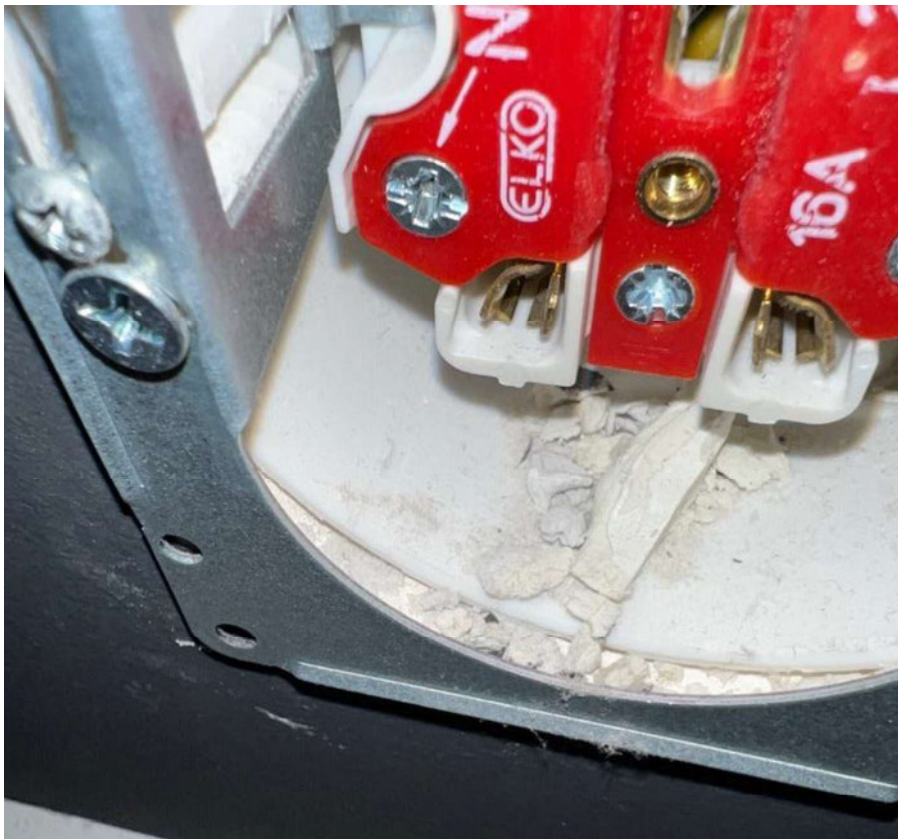
6

Soverom2:

Det er også reg. skade på kabelisolasjon.

Det er skade på ledere i en tilfeldig kontrollert stikkontakt.

Skadet ledningsnett må byttes.

Kontroll og verifikasjon er allerede medtatt i avvik nr. 1.

Det er avtalt med byggtakstmann Magnus Hem at han medtar og beskriver de byggtekniske utbedringene.

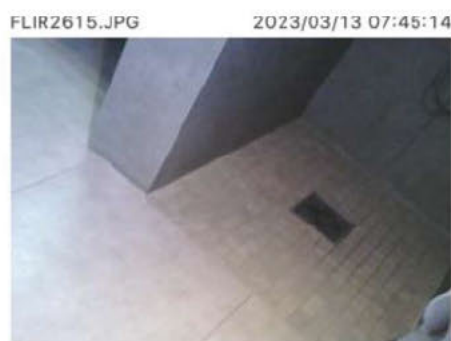
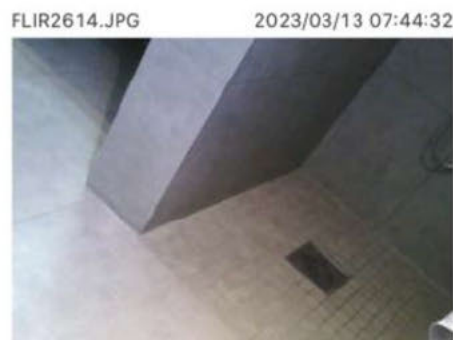
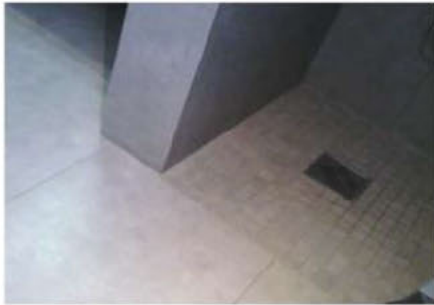
<p>FLIR2613.JPG 2023/03/13 07:44:12</p>   <p>FLIR2613.JPG 2023/03/13 07:44:12</p>

I forsikringsmessig sammenheng vil en boligeier i verste fall ikke kunne få dekket skader som følge av feil på varmekablene, fordi huseier ikke kan fremvise dokumentasjon iht. forskriften. Dette er et sentralt moment for kjøper, da dette er et forhold som åpenbart ikke er nevnt i salgsoppgaven.

Estimert kostnad for elektriker ifbm. ny varmekabel er estimert til kr. 10.000,- eks. mva.

Når det gjelder utbedringene med gulvet som kommer som følge av at det må legges nye varmekabler er det avtalt med byggtakstmann Magnus Hem at han medtar og beskriver de byggtekniske utbedringene/tiltakene.
