Dokumentsamling til salgsoppgave

Elias Kræmmers vei 5B, 1513 Moss

Oppdragsgiver:	[REDACTED]
Skadenummer	NA
Prosjektnummer BER:	20210411
Oppdrag mottatt:	02.09.2021
Adresse:	Elias Kræmmers vei 5B, 1513 Moss
Matrikkel:	Gnr. 1, Bnr. 976 – Moss kommune
Bygningstype:	Tomannsbolig
Byggeår:	1954 (Renover/oppusset i nyere tid)
Skadedato:	NA
Skadetype:	Kommunale godkjenninger
Besiktiget dato:	11.10.2021
Tilstede ved befaring:	[REDACTED] og Anders Ugland (BER)
Utførende konsulent:	Anders Ugland
Ansvarlig partner/KS:	Nils-Erik Christiansen / Andreas Guldbrandsen

REKLAMASJONSTAKST

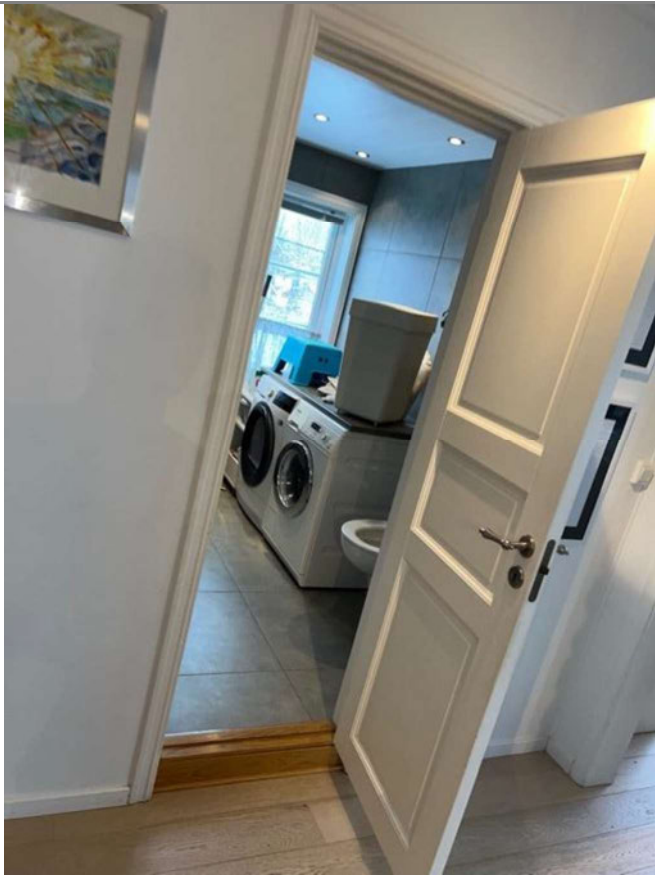
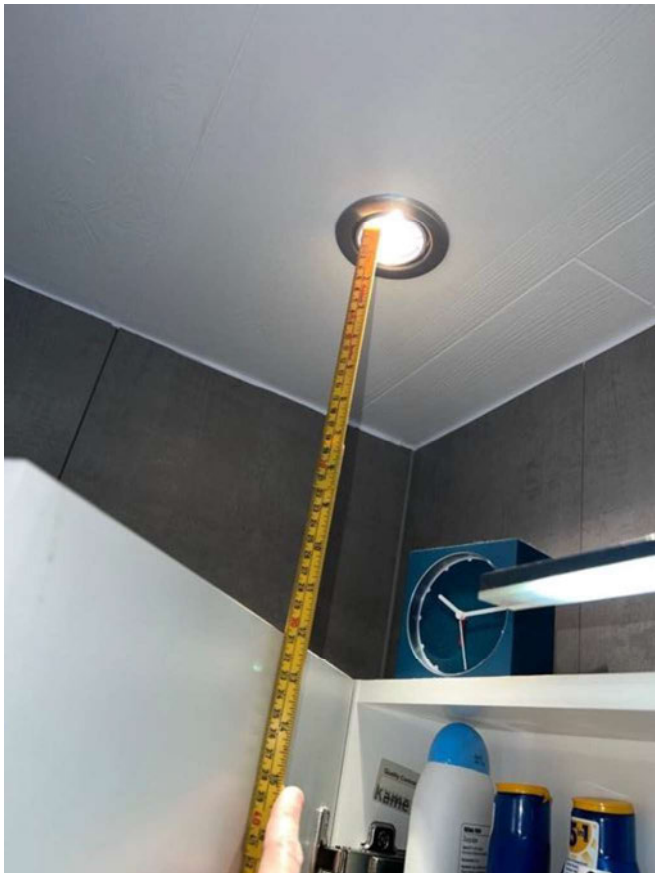
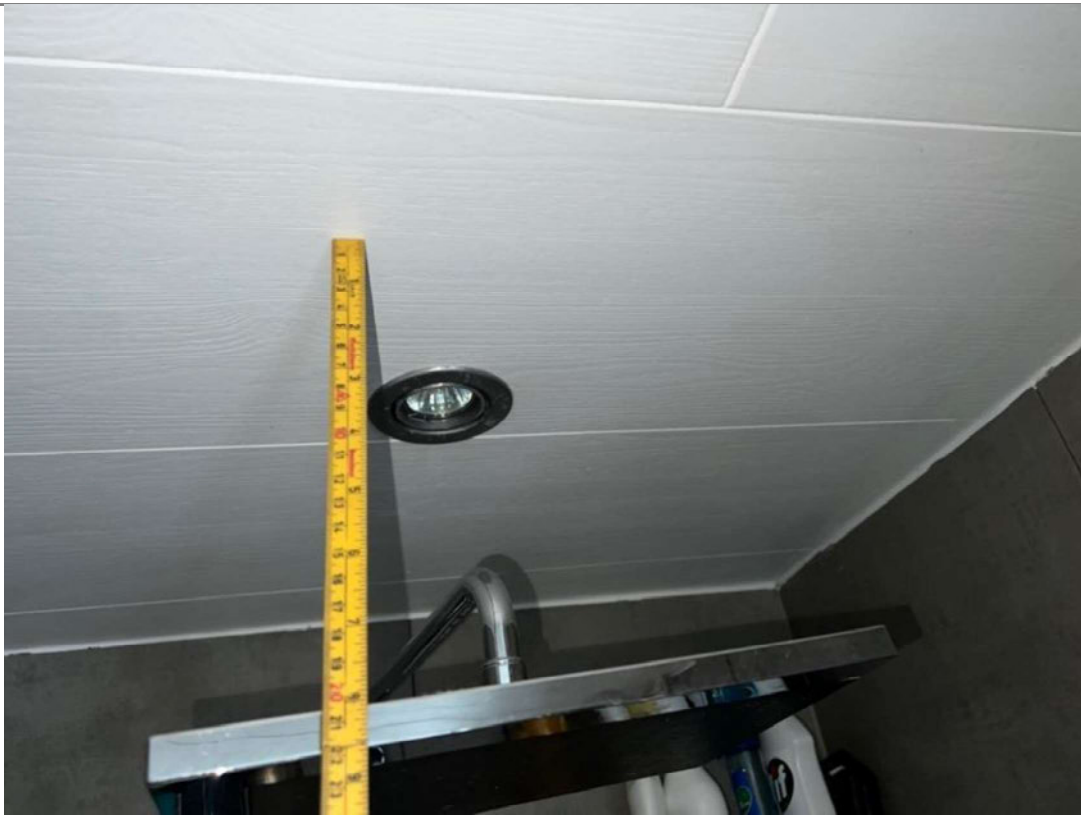
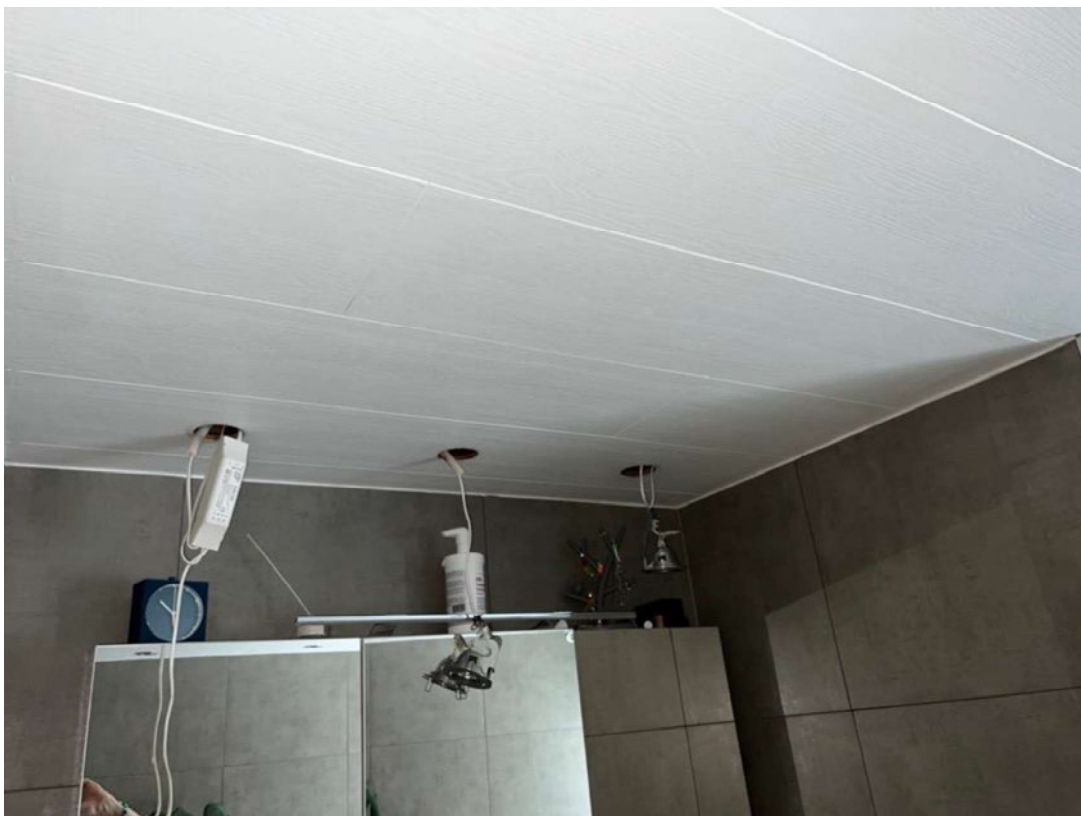
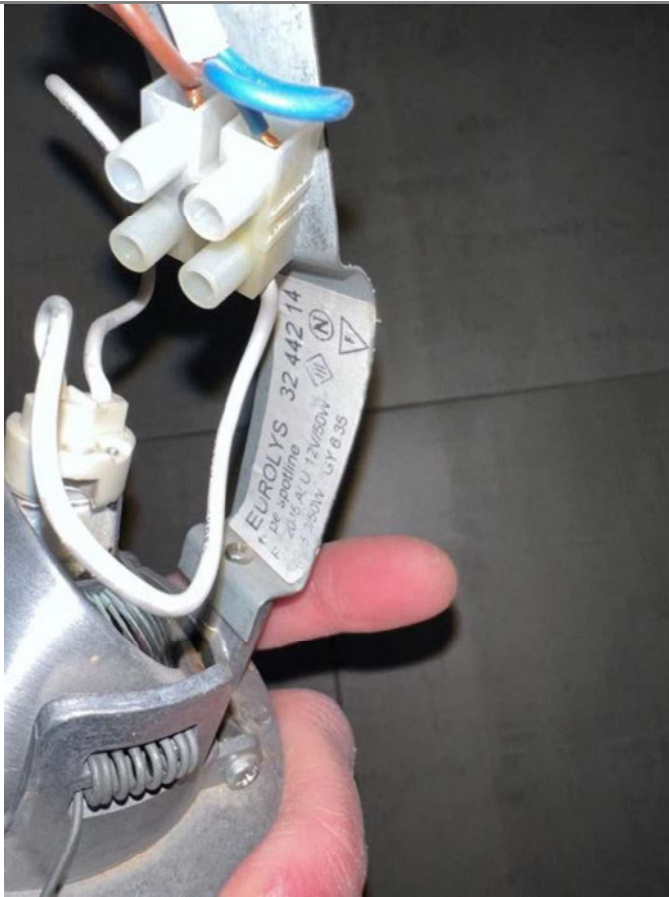
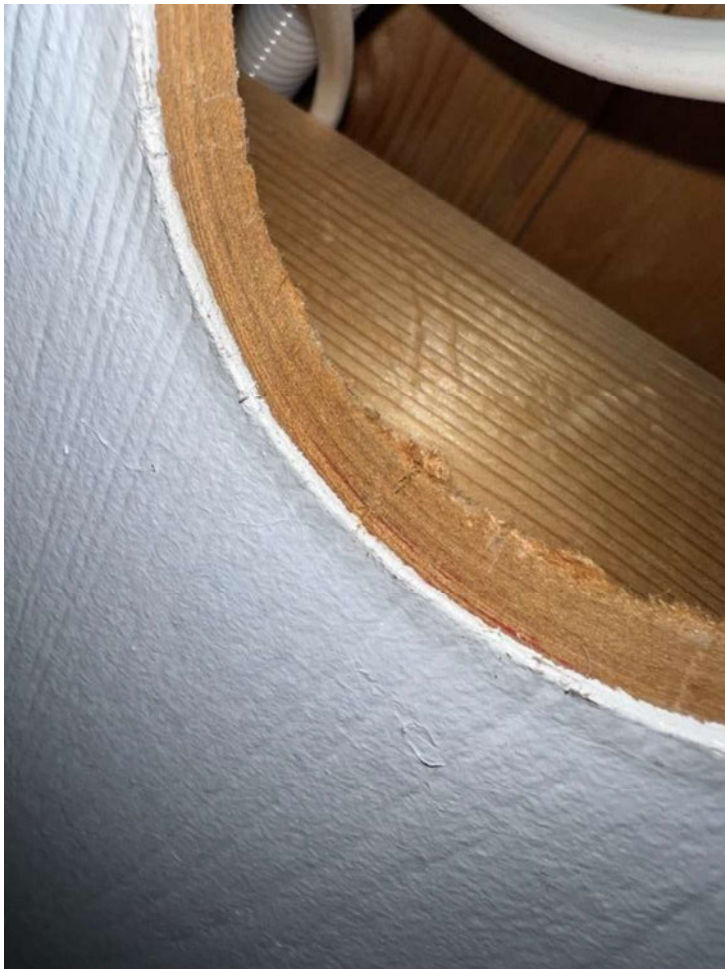
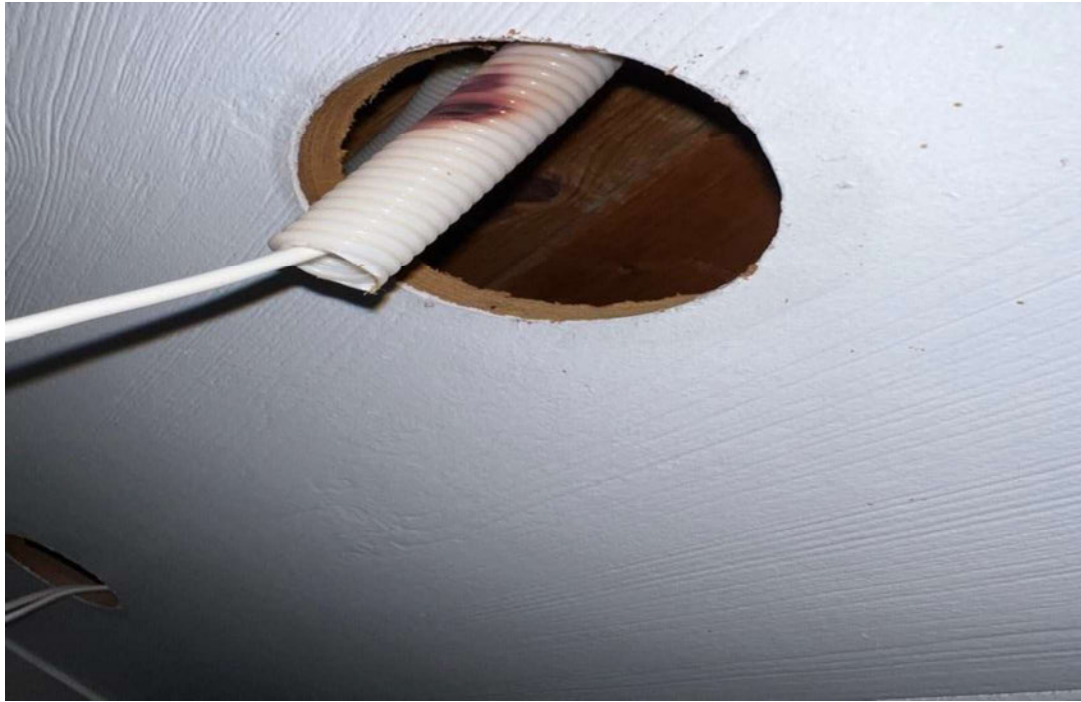
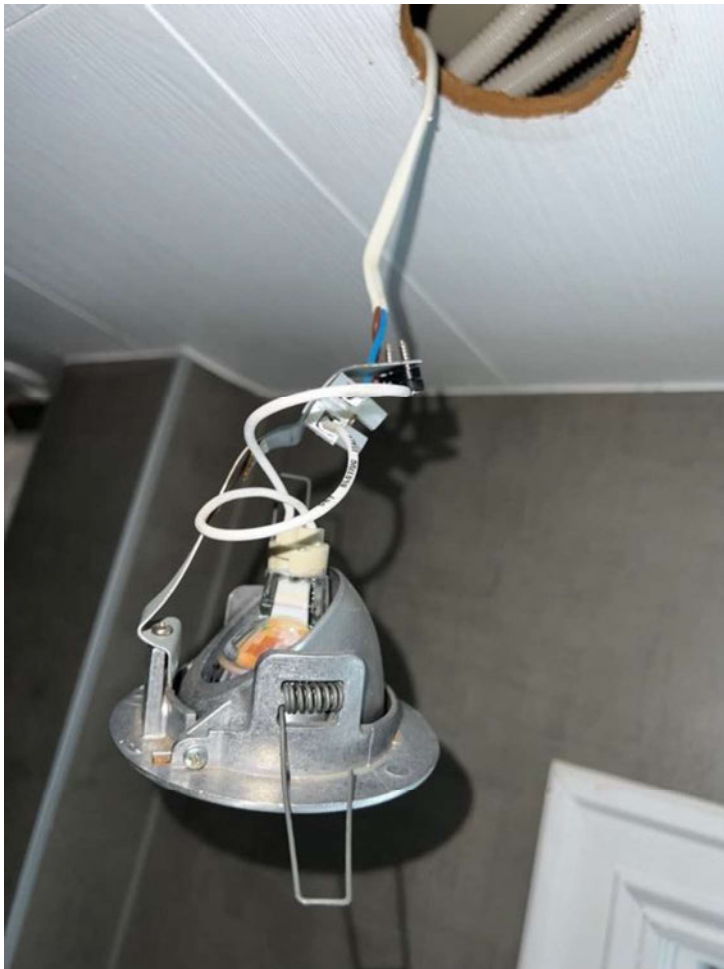
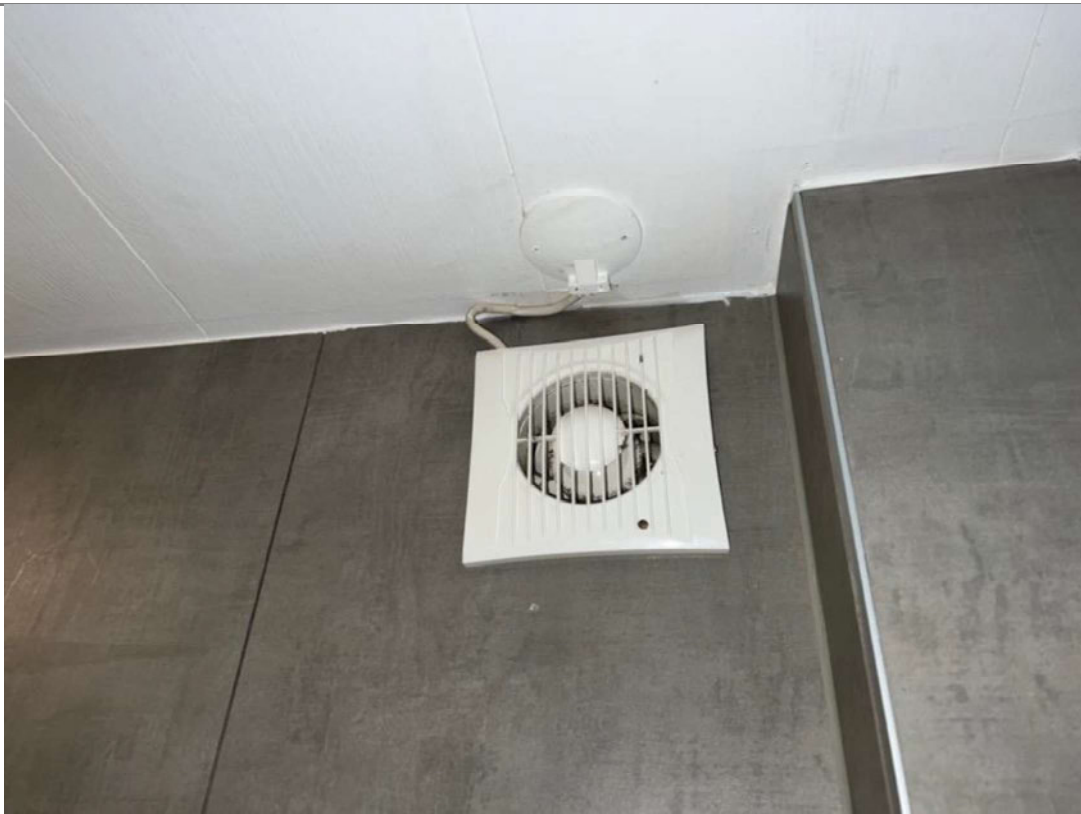
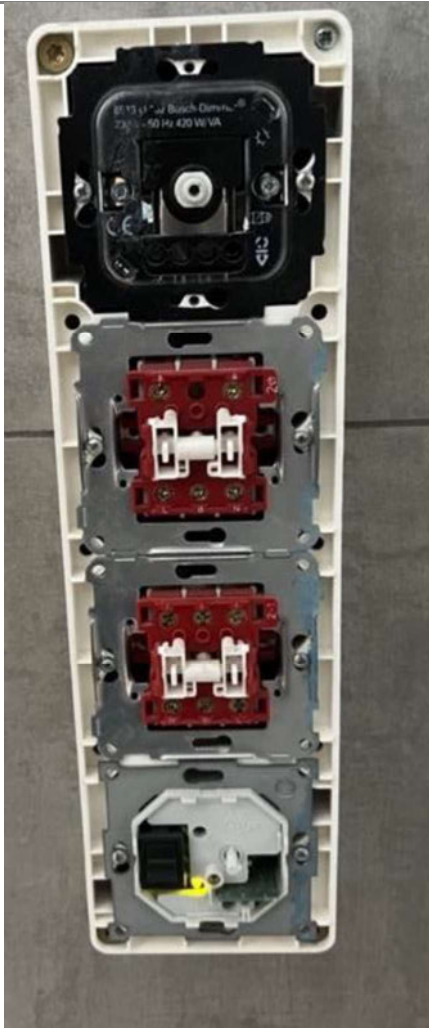
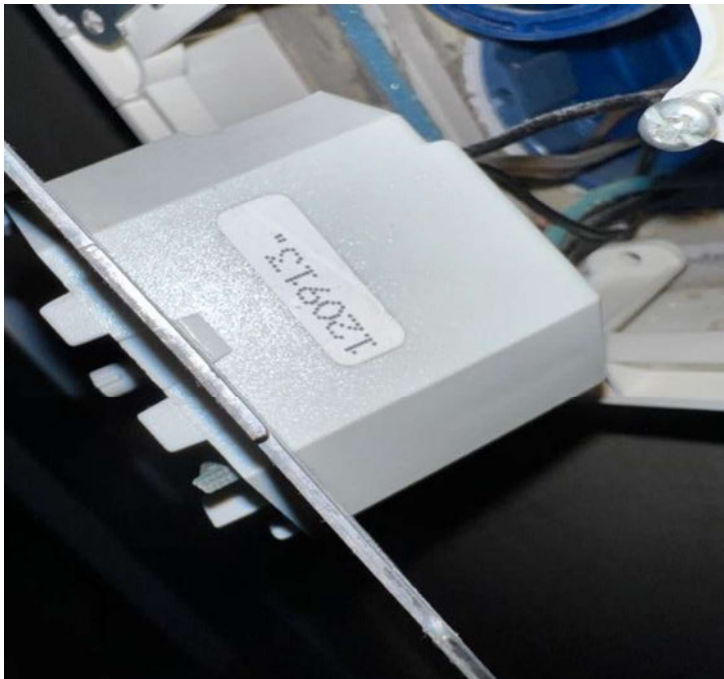
8	<p>Bad: Det er opplyst at badet er renoveret i 2015, men det foreligger ingen dokumentasjon på hvem som har installert el.anlegget.</p> <p>9 stk. downlight av typen halogen hvor tre stk. er montert for nær brennbart materiale/dørblad og i tillegg er det én stk. som er montert for nær brennbart materiale/dusjhode. Det er for kort sideveis avstand til brennbart materiale opp i innfellingshullet, det er flere avstandsbøyer som er bøyd/skadet, det er manglende strekkavlastning på flere ledninger, det er benyttet lampettledning/PL som ikke er godkjent som fast installasjon. Det er registrert brannskadet k-rør. Flere fjærer for downlight er ødelagt.</p> <p>Vifte fungerer ikke og ifølge boligeier har den aldri fungert. Det er benyttet PMH for tilkobling av vifte, men denne kabeltypen er ikke tillatt for fast installasjon.</p> <p>Bryterpanel med store utettheter og det er manglende barriere mellom elektriske og ikke-elektriske anleggsdeler.</p> <p>Tiltak: Samtlige downlight med tilhørende ledninger må byttes til LED og PN. Pga. kompatibilitet må også dimmer byttes.</p> <p>Vifte og tilhørende ledningsnett må byttes.</p> <p>Bryterpanel må frakobles, det må monteres utføringsringer og komponenter må monteres.</p> <p>Estimert kostnad kr. 17.000,- eks. mva.</p>	<p>FEL §§ 9, 12, 13, 28, 34 og 36</p> <p>Elsikkerhet nr. 68</p>

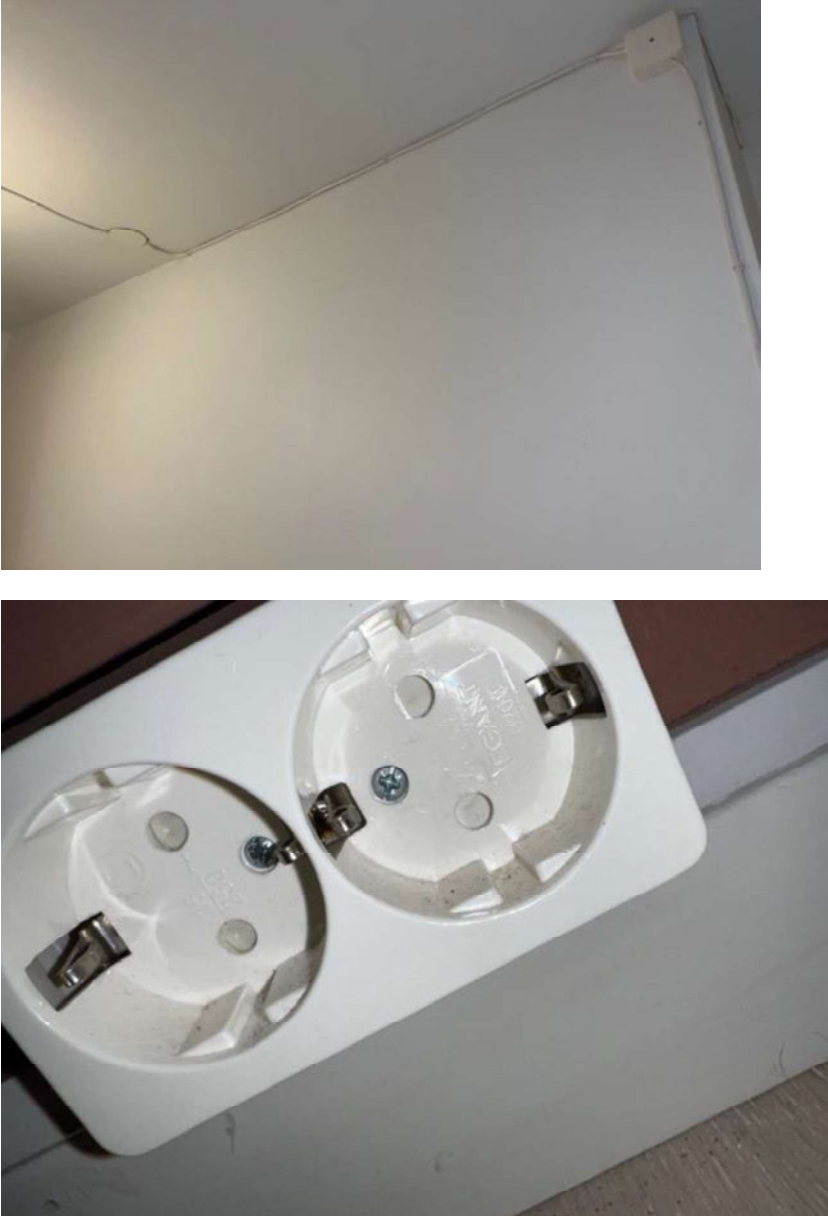
9	<p>Soverom ved bad: Nyere el.anlegg. Komponenter er ikke datomerket. Det er konstatert at det er benyttet komponenter fra Egant, som er et produkt fra butikkjeden Jula. Erfaringsmessig er ikke dette et produkt en reg. el.virksomhet vil kjøpe materiell fra og det er således tvilsomt om dette arbeidet i det hele tatt er utført av en registrert el.virksomhet.</p> <p>Det er et takpunkt hvor dekklokket ikke er betryggende festet. Ytre kapp på PR-kabel er avmantlet utenfor kapsling og det er trevirke omkring dette koblingspunktet. Det er manglende barriere mellom elektriske og ikke-elektriske anleggsdeler.</p> <p>Tiltak: Frakobling og bytte av komponenter fra Egant. I takpunktet må det monteres utforingsring og det må byttes til et dekklokk med utsparing for PR-kabel. En må videre sørge for at ytre kappe på PR-kabel blir trekt under dekklokket og for å oppnå dette må den ene PR-kabelen byttes ut.</p> <p>Estimert kostnad kr. 6.000,- eks. mva.</p>

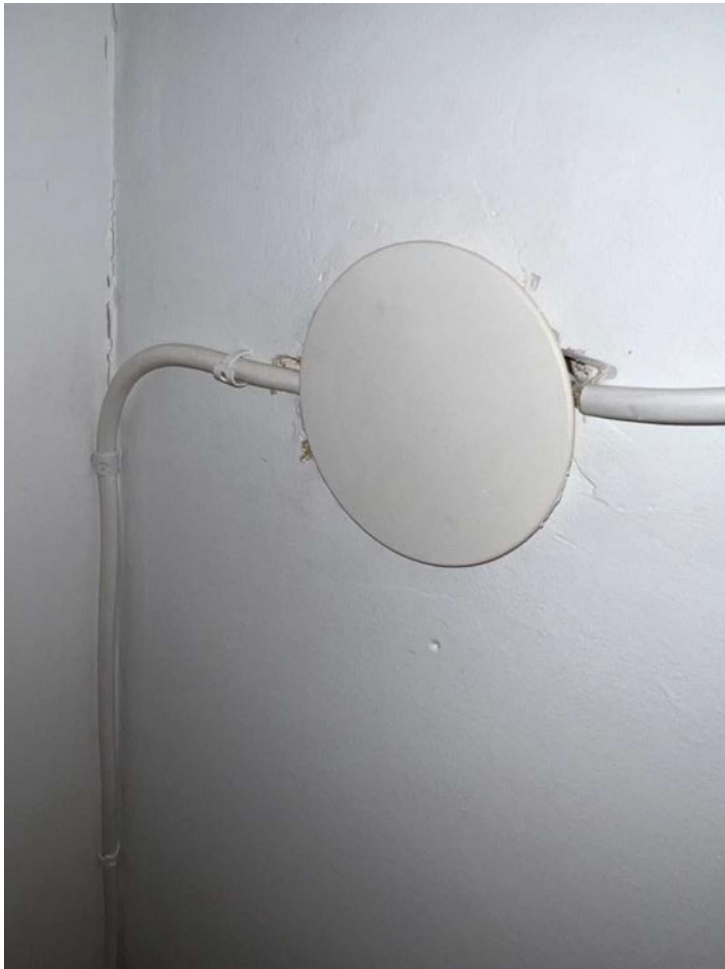
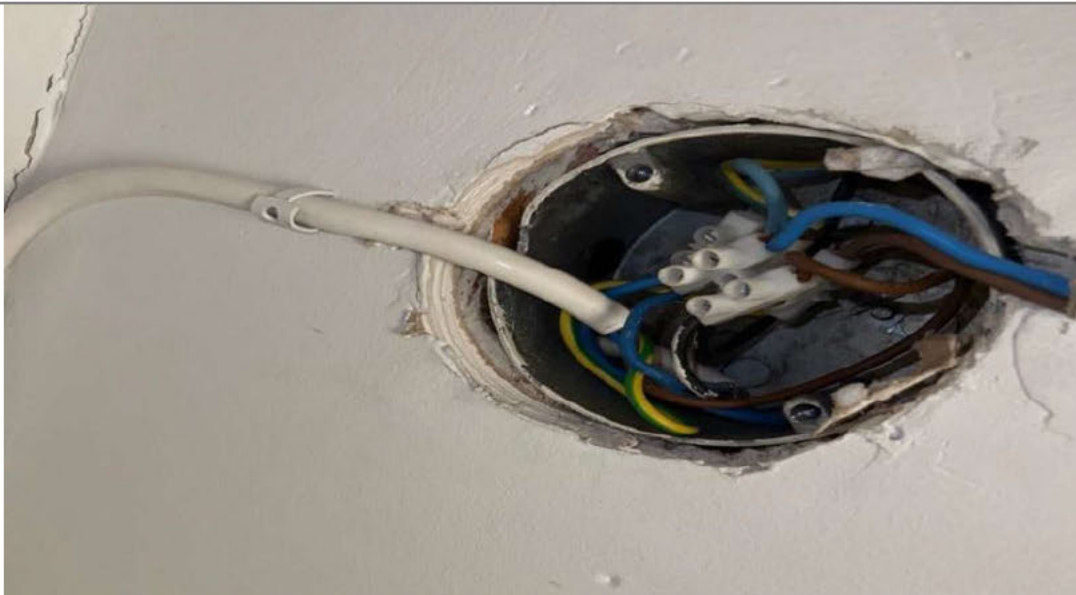
10

TV-stue:
Downlight fra 2016, men det foreligger ingen dokumentasjon på hvem som har installert el.anlegget.

Tiltak:
Kontroll og verifikasjon er allerede medtatt i avvik nr. 1.

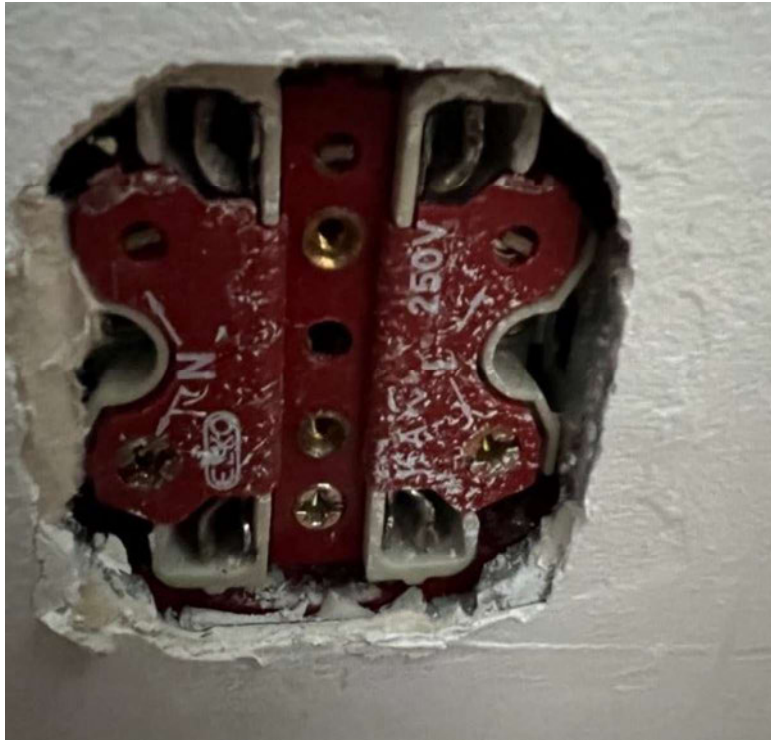
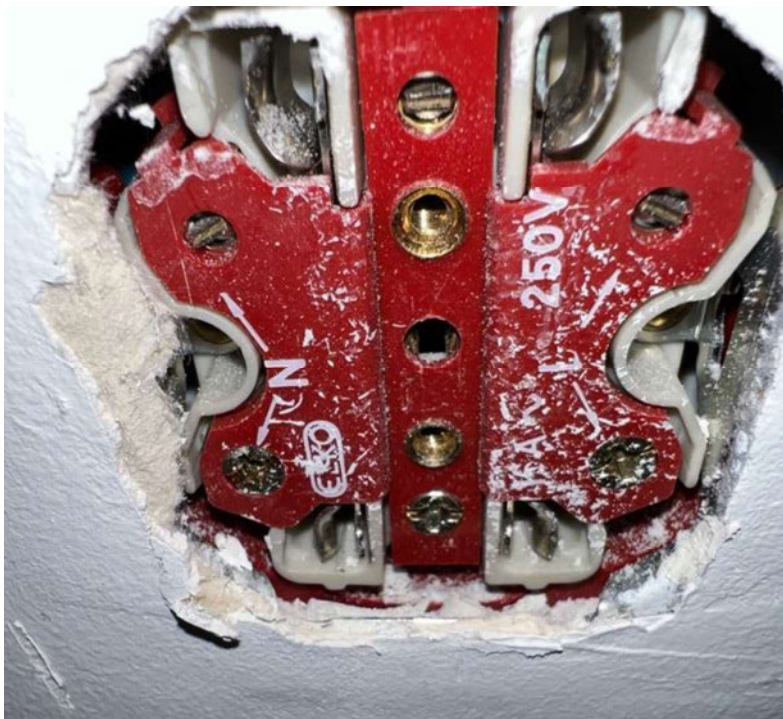
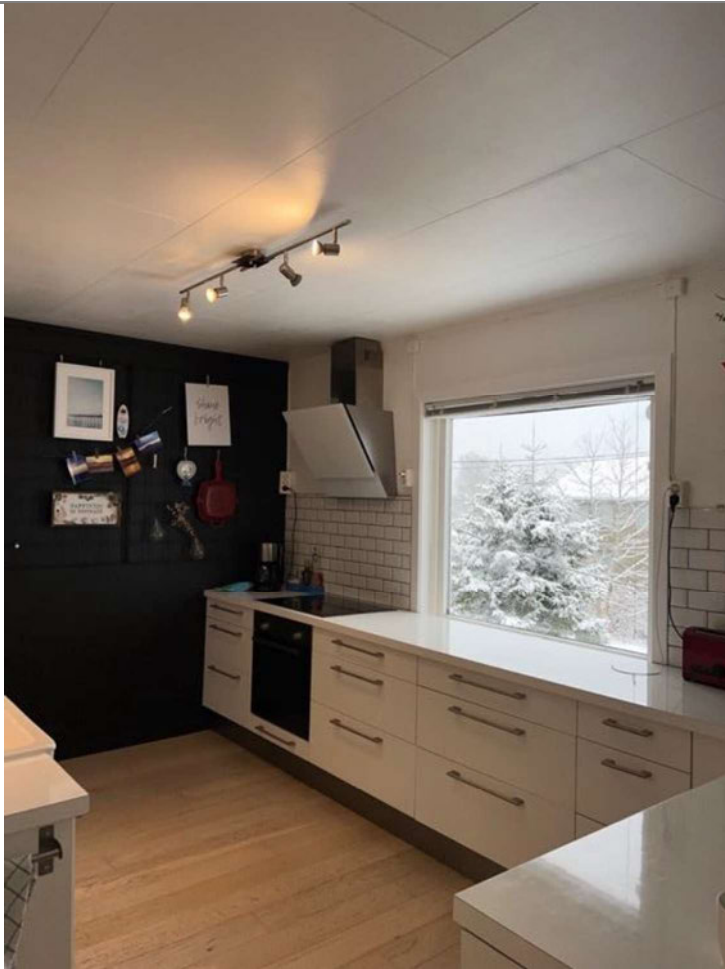
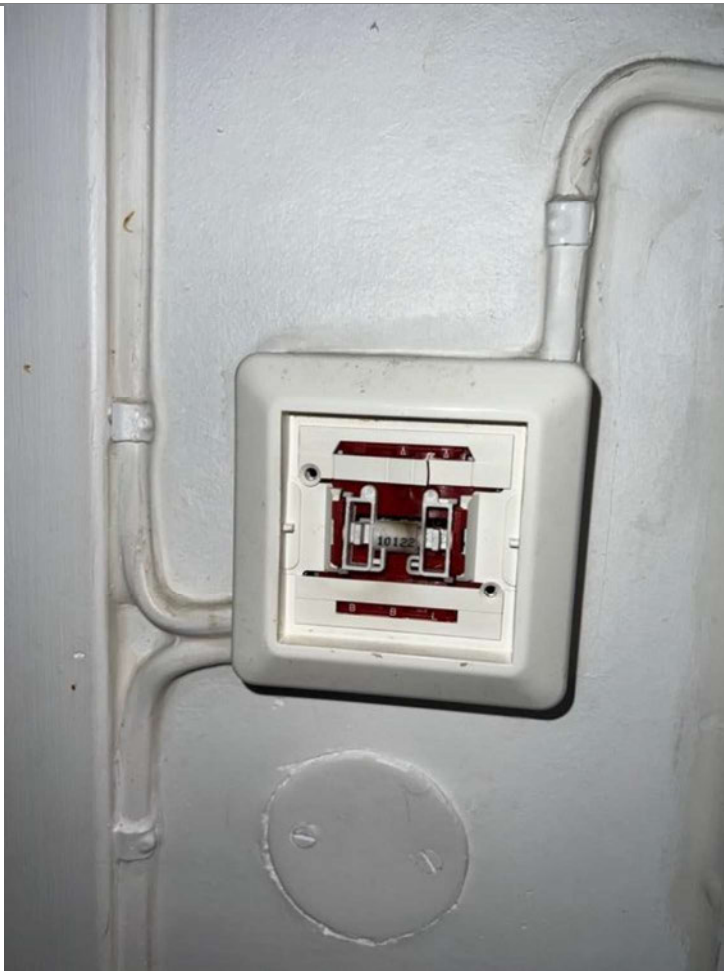
12	<p>Kjøkken: Dette er åpenbart renoverert de senere år. Dette kan sees på alder på komponenter og ved å sammenligne bilder på Eiendomsverdi. Det foreligger imidlertid ingen dokumentasjon på hvem som har installert el.anlegget.</p> <p>Lysbryter fra 2010.</p> <p>Koblingspunkt under lysbryter hvor det mangler utforingsring. Ledninger er terminert med elektrikertape. Videre er det brennbart materiale omkring denne boksen og manglende barriere mellom elektriske og ikke-elektriske anleggsdeler.</p> <p>Stikkontakt fra 2010 i benkeskap.</p> <p>Koblingspunkt i benkeskap og bak innfesting til benkeskap. Det er ikke mulig å få tilstrekkelig tilgang til dette koblingspunktet pga. innfestingen til benkeskapet.</p> <p>Kjøleskap er tilkoblet via skjøteledning. Det er ikke godkjent som en varig løsning.</p> <p>Opplegg til platetopp ser ut til å være flyttet. Dette vurderes å være en mindre utvidelse av en eksisterende kurs og sånn sett utløser ikke dette et forskriftskrav til installasjon av komfyrvakt. Arbeidet med utvidelsen er naturligvis noe som er underlagt engasjement av en reg. el.virksomhet og det er ikke dokumentert.</p> <p>Tiltak: Koblingspunkt i benkeskap må utbedres. For å få til dette antas det at innfesting til benkeskap må reetableres og derfor påløper det noen timers arbeid for en tømmer.</p> <p>Stikkontakt for kjøleskap må etableres.</p> <p>Koblingspunkt på vegg må utbedres ved at elektrikertape fjernes og erstattes med koblingsklemmer, samt at det må monteres utforingsring.</p> <p>Estimert kostnad elektriker, kr. 6.000,- eks. mva. Estimert kostnad tømmer, kr. 3.000,- eks. mva.</p> <p>For øvrig del av el.anlegget må det foretas kontroll og verifikasjon, hvor kostnader allerede er medtatt i avvik nr. 1.</p>	<p>FEL §§ 9, 12, 13, 17 og 34</p> <p>Elsikkerhet nr. 68</p>

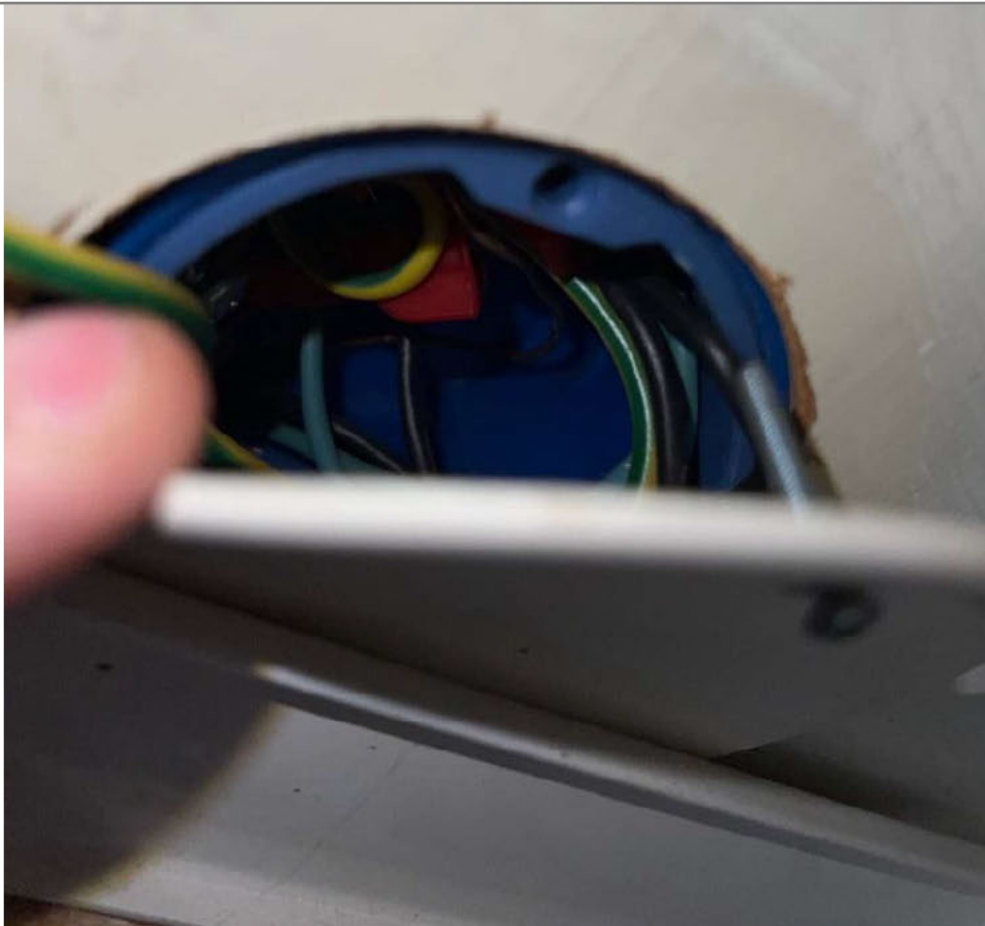
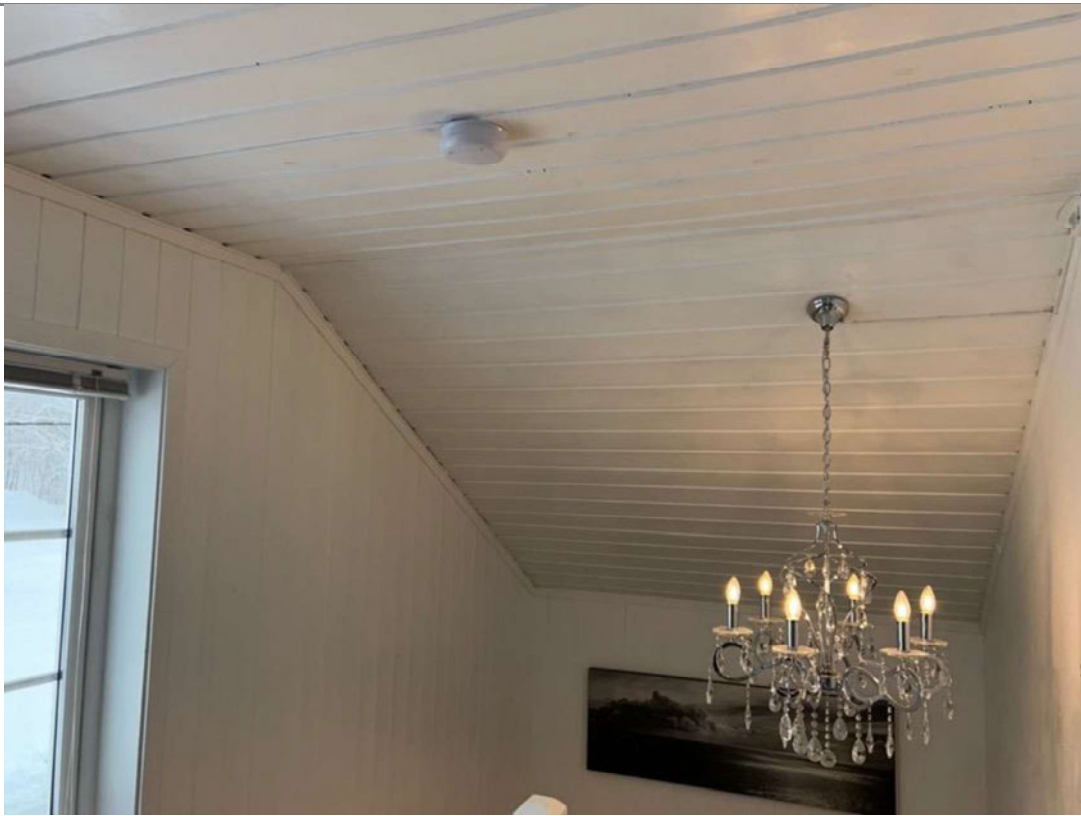
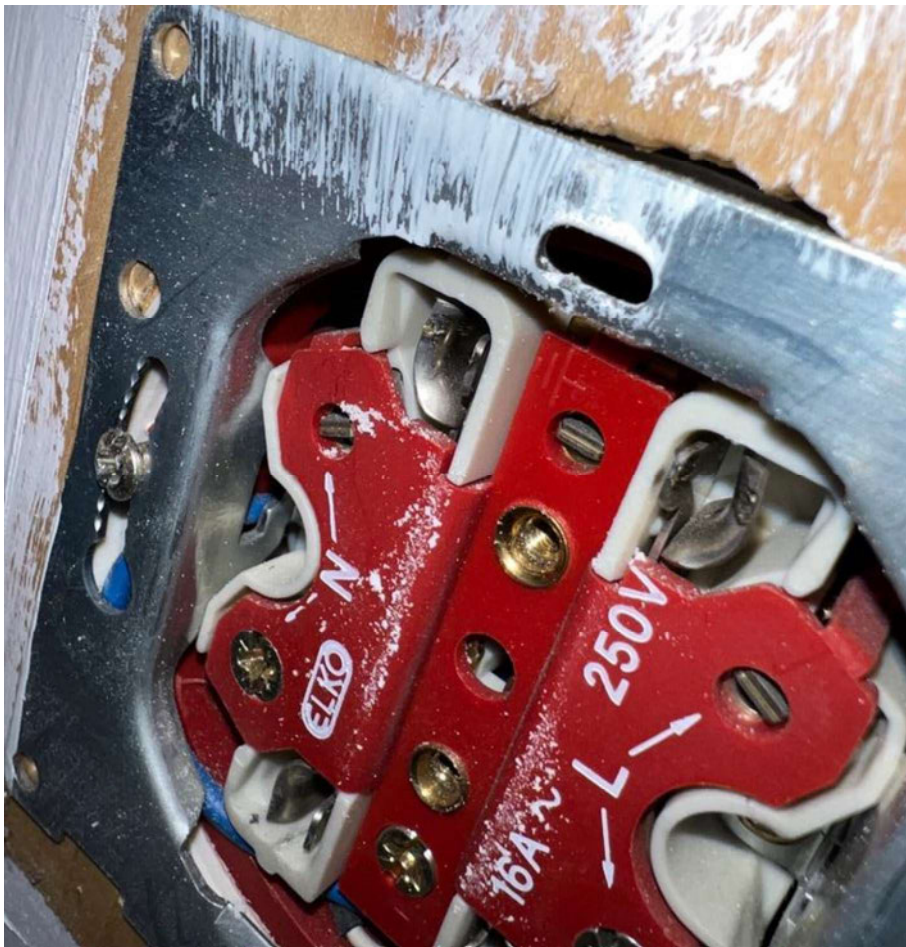
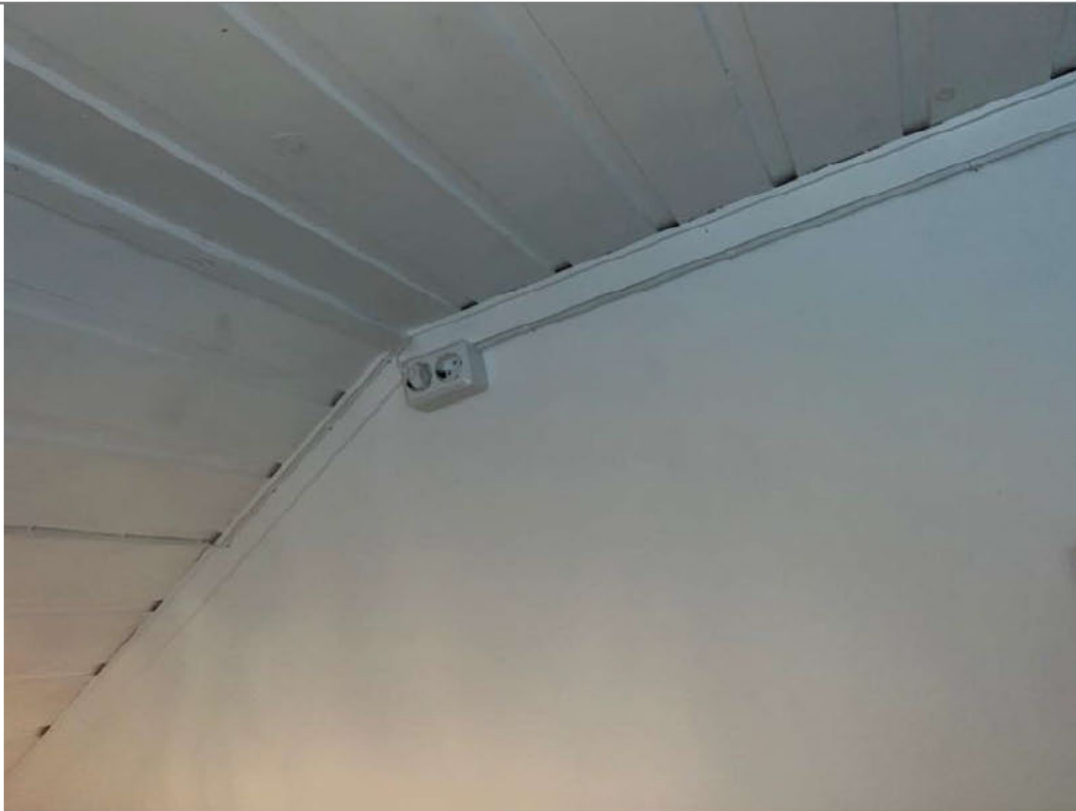
13	<p>Gang: Nyere el.anlegg, antas fra begynnelsen av 2000-tallet, men ingen dokumentasjon fra utførende aktør.</p> <p>Det er registrert én stikkontakt som ikke er betryggende festet . Det er én ledning som er delvis i klem bak selve stikkontakten.</p> <p>Tiltak: Foreta innfesting av løs stikkontakt. Ledning som er i klem må flyttes.</p> <p>For øvrig del av el.anlegget må det foretas en kontroll og verifikasjon, hvor kostnader allerede er medtatt i avvik nr. 1.</p> <p>Estimert kostnad kr. 300,- eks. mva.</p>	FEL §§ 9, 12, 13, 22 og 28
----	--	----------------------------

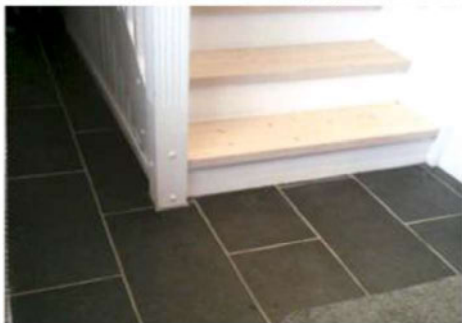
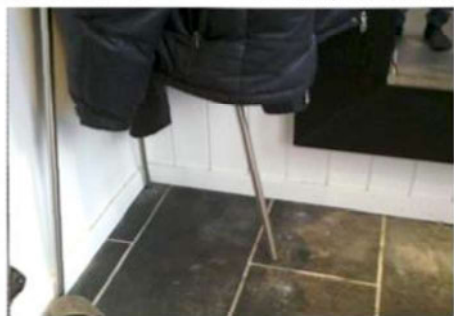
14	<p>Gang: Det er et flislagt areal med varmekabler, men det foreligger ingen dokumentasjon på gulvvarme fra en godkjent installatør. Basert på komponenter i dette arealet anses det at dette er fra begynnelsen av 2000-tallet og det legges derfor til grunn FEL og NEK 400:2002 for denne installasjonen.</p> <p>Basert på termografering er det konstatert at varmekablene er forlagt under vegg til naboen. Under vegger ved trappen vurderes forlegningen å være i strid med monteringsveiledninger for enhver varmekabelinstallasjon. Dette er basert på undertegnede fagkunnskap om at samtlige varmekabelprodusenter, som undertegnede har kjennskap til, forutsetter at varmekabler legges med en gitt avstand til vegger og faste innredninger. Konsekvensen med den valgte forlegningen kan være at det oppstår en overoppheting av varmekablene i området hvor de er forlagt under vegger. Dette kan igjen medføre at kablen «brenner av». Forkortet levetid kan derfor forventes. Det kan også nevnes at det ofte er opp mot 20 års garanti på varmekabler og en forventet levetid opp mot ca. 40 år.</p> <p>Det er heller ikke kjent hvilken varmekabel som er benyttet, hvilken effekt som er installert og ikke minst hvorvidt andre forhold knyttet til om monteringsveiledningen fra produsent er overholdt.</p> <p>Det er et forskriftskrav at varmekabler skal installeres av en registrert el.virksomhet og det skal i den anledning også utarbeides dokumentasjon. Konkret innebærer forskriftens krav at det skal foreligge dokumentasjon på forlegning enten i form av bilder eller skisser som viser hele gulvarealet.</p> <p>Da selger ikke har oversendt dokumentasjon fra en reg. el.virksomhet legges det foreløpig til grunn at varmekabelen er ulovlig installert.</p>	FEL §§ 12, 13 og 36

I forsikringsmessig sammenheng vil en boligeier i verste fall ikke kunne få dekket skader som følge av feil på varmekablene, fordi huseier ikke kan fremvise dokumentasjon iht. forskriften. Dette er et sentralt moment for kjøper, da dette er et forhold som åpenbart ikke er nevnt i salgsoppgaven.

Når det gjelder utbedringene med gulvet som kommer som følge av at det må legges nye varmekabler er det avtalt med byggtakstmann Magnus Hem at han medtar og beskriver de byggtekniske utbedringene/tiltakene.

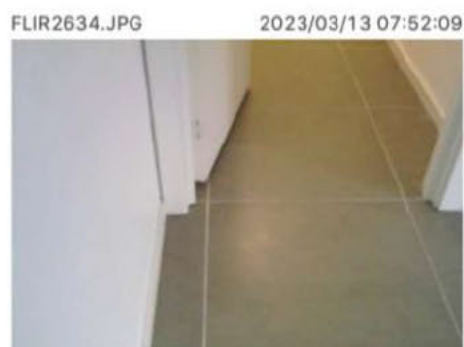
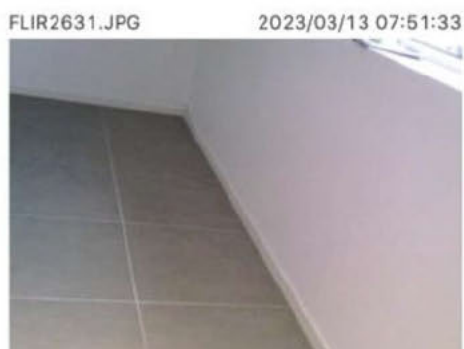
Stue og det minste soverommet hvor varmekabler ligger under dørkarm.

Når det gjelder utbedringene med gulvet i gangen (ved trappen) som kommer som følge av at det må legges nye varmekabler er det avtalt med byggtakstmann Magnus Hem at han medtar og beskriver de byggtekniske utbedringene/tiltakene.

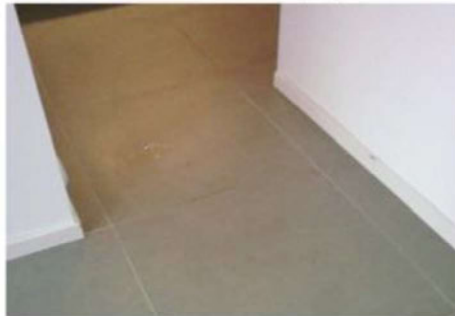
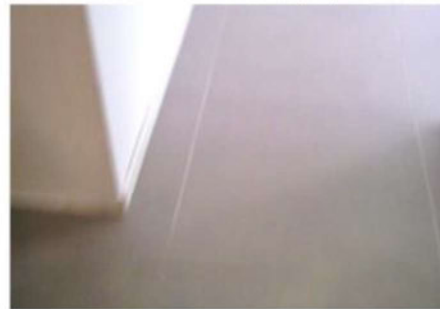
Varmekabler for «sone stue» og varmekabel for «sone kjøkken) hvor de er forlagt svært tett, muligens for tett.

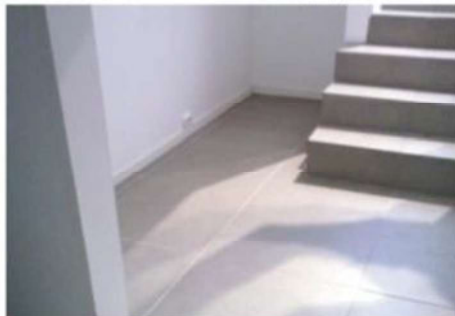
Varmekabel i gang som sannsynligvis må byttes, hvis ikke vil den ev. nye trappen vil bli montert over eksisterende varmekabler.

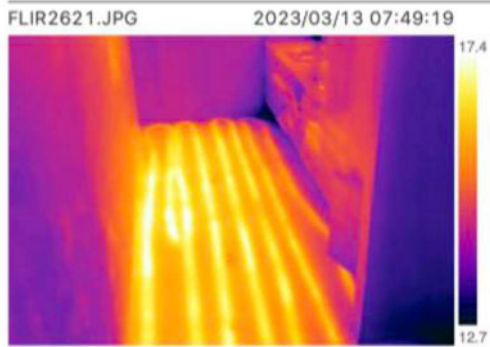
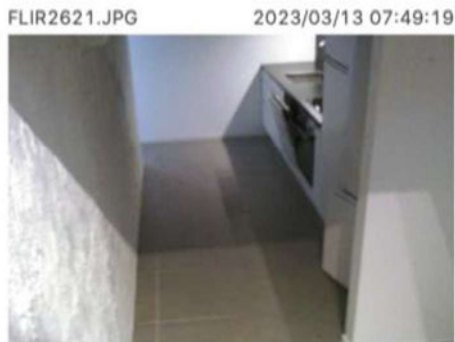
Varmekabler på kjøkken viser en lite fagmessig forlegning med ujevn senteravstand på sløyfer.

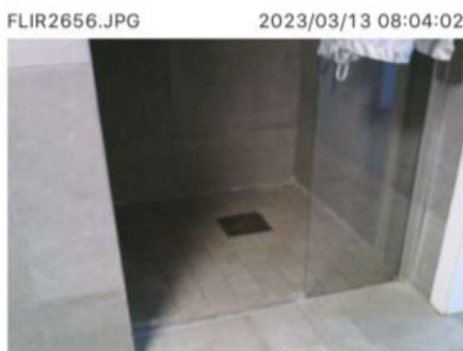
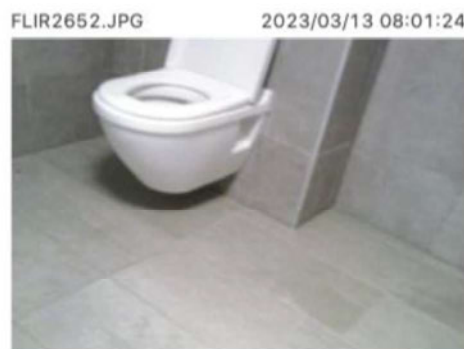
Varmekabel på bad er lagt tett inntil kasse for vegghengt klosett, samt at der et stort kaldt felt i dusjen.

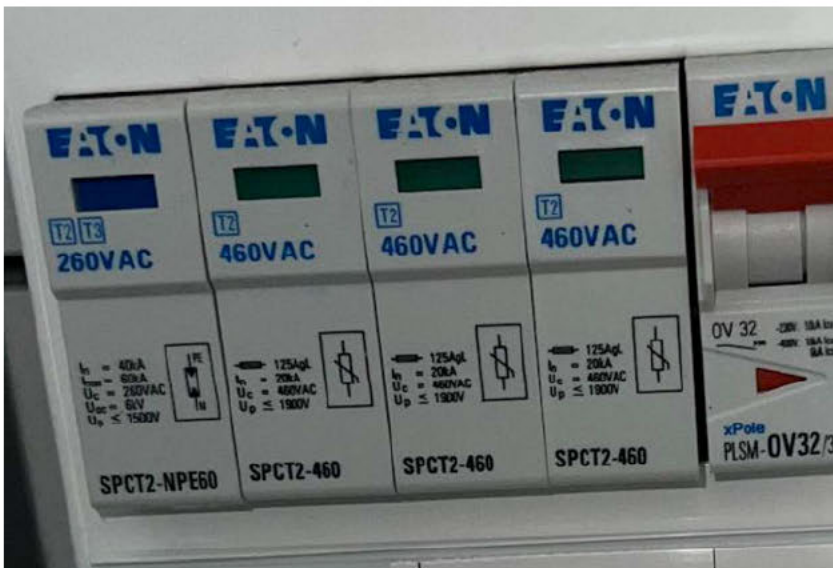
Garasje

- 20 Det er etablert et åpent el.anlegg med materiell fra begynnelsen av 2000-tallet. Det var før Elko begynte å datomerke sitt materiell. Anlegget ser greit ut, men det skal finnes dokumentasjon på utførende aktør.
- En takarmatur hvor det er utettheter omkring kabelinnføringen ved at det ikke er montert tettnippel i kabelgjennomføringen.

Estimert kostnad kr. 300,- eks. mva.

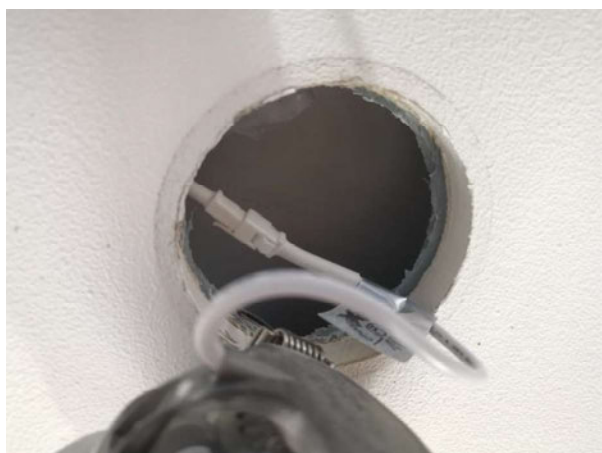
Det er allikevel enkelte tiltak som må påses ivaretas og utbedres. Dette gjelder spesielt for taket i loftsplan som har et gipslag, men som er perforert av downlights uten det som fremstår å være brannklassifiserte downlightsbokser over. I tillegg er det i sidekottene i kneveggene ikke tett mot bjelkelaget, noe som innebærer at en brann raskt kommer til bjelkelaget og kan redusere takets bæreevne før det har gått 30 minutter (se bilder 3 og 4 under).

Bilde 3 og 4: Ett lag gips i himling i takkonstruksjonen perforert av downlights og utette og dårlige tilslutninger mellom panel og vegg som gir rask tilgang for brann til bjelkelaget.

Takkonstruksjonen i bygget er underkledd med ett lag 12,5/13 mm normalgips og vil ikke tilfredsstillende kravet til brannmotstand R 60. For at taket skal tilfredsstillende dette kravet må takkonstruksjonen iht. Glava være underkledd med ett lag 15 mm branngips, 100 mm stålbånd, 23x48 mm lekt på CC 300 mm, sperre 48x248 mm og 9,5 mm gips (GU) (GU mener vi kan sløyfes da det i all hovedsak relaterer seg til EI kravet med brannpåkjenning utenfra).

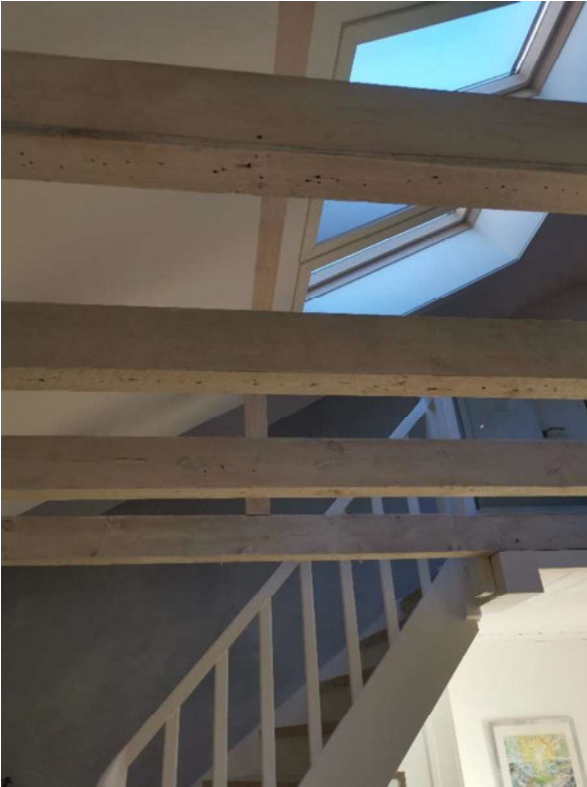
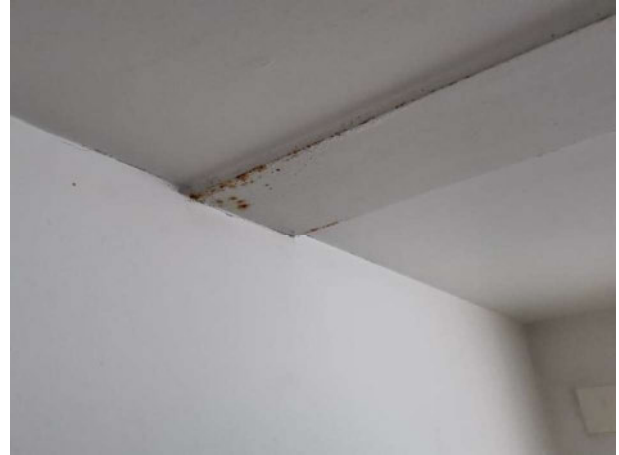
Mellom 2.etasje og loft er det synlige bjelker som ikke er brannbeskyttet. Disse er av gode dimensjoner som det kan ved beregning kunne påvises å inneha tilfredsstillende brannmotstand. De er dog firesidig brannpåkjent og med innbrenning vil de redusere sitt tverrsnitt med ca. 48 mm på 30 minutter. Det gjenværende resttverrsnittet må derfor ses i sammenheng med nødvendig resttverrsnitt for å ivareta minimum bæreevne ved 30 minutter slik at disse ikke kollapser, med medførende takkollaps før det er gått 30 minutter. Bjelkene er målt til å være 75x155 mm, noe som gir et resttverrsnitt på 27x107 mm etter 30 minutter og -21x59 mm etter 60 minutter (bortbrent). Ett tiltak dersom det viser seg at bjelke dimensjonen er for liten for å tilfredsstillende bæreevne R 30 er å brannmale/-lakkere bjelkene. Utforming avhenger av hvilket uttrykk man ønsker. I kjeller er det flere steder synlige stålbjelker som har noe korrosjonsskader og uten åpenbar brannbeskyttelse. Disse kan beskyttes med brannmaling for å unngå at en eventuell innkassing bygger for mye nedover. Se bildene 5 og 6 på neste side.

Bilde 5 og 6: Ubeskyttet bjelkelag mellom 2. etasje og loftsplan. Ubeskyttede stålbjelker i kjellerplan.

Bjelkelaget på bilde 5 er målt til å være 75x155 mm. Mulig dette er gjennomgående i bygget. Det er gode dimensjoner såfremt de er beskyttet tilfredsstillende. Bjelkene har noe større CC-avstand enn dagens bygningsstandarder tilsier med 64 cm kontra standard 60 cm. Pga. bjelkenes tykkelse på 75 mm, kontra dagens 48 mm så har de god tykkelse. Forutsatt at bjelkene er slik i hele bygget (alle etasjeskillere) og de kan beskyttes nedenfra med branngips el., så kan det være mulig å beregne konstruksjonen til å være REI 60 eller til minst å være i tråd med løsninger som angitt i kapittel 3.4.1, mulig også med kun ett lag 13 mm normalgips. Ved avbrenning av gipslag etter hhv. ca. 15 og 30 minutter (avhengig av om det er normal- eller branngips), så er bjelkene eksponert nedenfra, ensidig ved fastholdt isolasjon og tresidig med ikke fastholdt isolasjon. En bjelke med dimensjonen 75x155 mm vil ha et resttverrsnitt etter 60 minutter på konservativt 75x119 mm ved beskyttelse med ett lag normalgips og 75x131 mm ved beskyttelse med ett lag 15 mm branngips. Ved nedfall av isolasjon pga. at denne ikke er fastholdt vil bjelkelaget være helt bortbrent ved 60 minutter. Det er derfor viktig at bjelkelaget beskyttes slik som godkjente løsninger angir og som vist i kapittel 3.4.1. Alternativt kan bjelkelaget etter beregning beskyttes med produkter som gjør at resttverrsnittet etter hhv 30 eller 60 minutter, avhengig av hva som er praktisk gjennomførbart i bygget, blir i tråd med minstekrav til resttverrsnitt som beregnes av RIB.
