Dokumentsamling til salgsoppgave

Elias Kræmmers vei 5B, 1513 Moss

Oppdragsgiver:	[REDACTED]
Skadenummer	NA
Prosjektnummer BER:	20210411
Oppdrag mottatt:	02.09.2021
Adresse:	Elias Kræmmers vei 5B, 1513 Moss
Matrikkel:	Gnr. 1, Bnr. 976 – Moss kommune
Bygningstype:	Tomannsbolig
Byggeår:	1954 (Renover/oppusset i nyere tid)
Skadedato:	NA
Skadetype:	Kommunale godkjenninger
Besiktiget dato:	11.10.2021
Tilstede ved befaring:	[REDACTED] og Anders Ugland (BER)
Utførende konsulent:	Anders Ugland
Ansvarlig partner/KS:	Nils-Erik Christiansen / Andreas Guldbrandsen

REKLAMASJONSTAKST

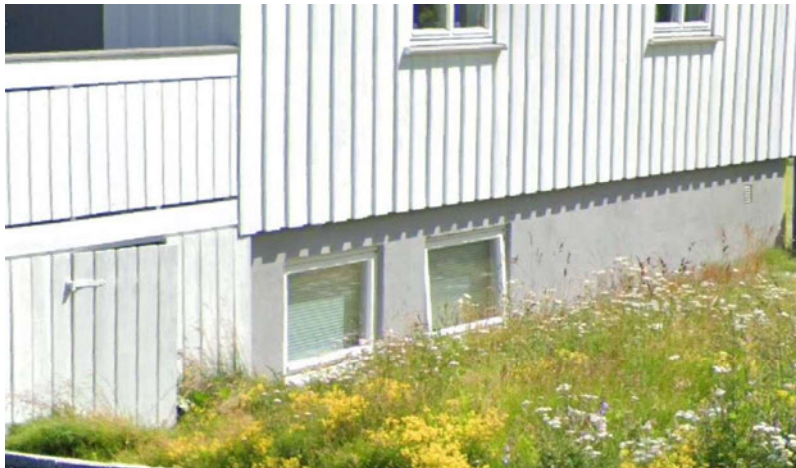
Fra kjelleren er det sekundær rømningsmulighet via kjellervinduer med tilfredsstillende størrelse og med avstand fra gulv til karm på ca. 1,0 m (målt til 1,02m). Her vurderes det ikke å være nødvendig med tiltak. Vinduene er topphengslet. Det er anbefalt med sidehengslede innadslående vinduer, men det er ikke regulert i regelverket at det er krav til det så lenge vindusstørrelsen er tilfredsstillende og man ikke rømmer ut i en area/lysgrav som hindrer personer å rømme ut av vinduet og opp på terreng fra areaen/lysgraven.

Bilde 7: Kjellervinduer er topphengslet, men ikke plassert i area/lysgrav.

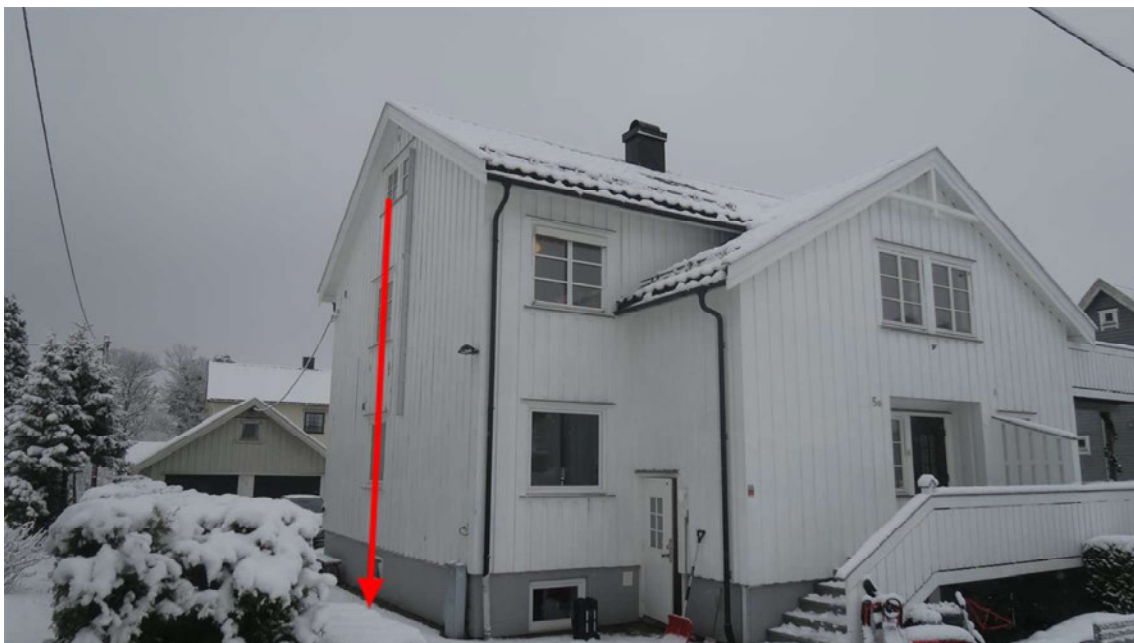
På loftsetasjen må det sikres at avstanden til terreng ikke blir større enn 7,5 m fra underkant vindu til terreng. Denne avstanden er pr. i dag målt til ca. 7,65 m. For å ivareta en tilfredsstillende maksimalhøyde må vinduene på minst ett av soverommene skiftes til et vindu som går lenger ned mot gulvet (ca. 15 cm) for å sikre at avstanden ikke blir mer enn 7,5m.

Bilde 8: Høyde fra underkant vindu til terreng er mer enn 7,5 m. Stige er plassert nærmere uklassifiserte vinduer enn 2,0 m.

Ved skifte av vinduer for å tilfredsstille høyde til terreng på maksimalt 7,5 m er det vesentlig å sikre at vinduene tilfredsstiller minimumskravene til rømningsvindu (bredde minimum 0,5 m og høyde minimum 0,6 m, samt at summen av bredde og høyde skal være minimum 1,5 m).

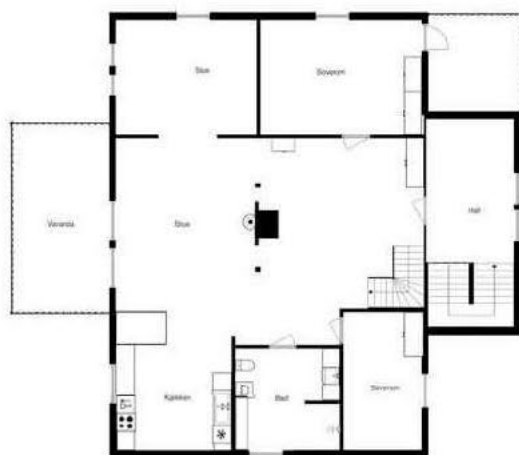
2. Etasje

Trapp fra 1. t il 2. etasje må endres i tillegg til flere andre ombygginger som må utføres.

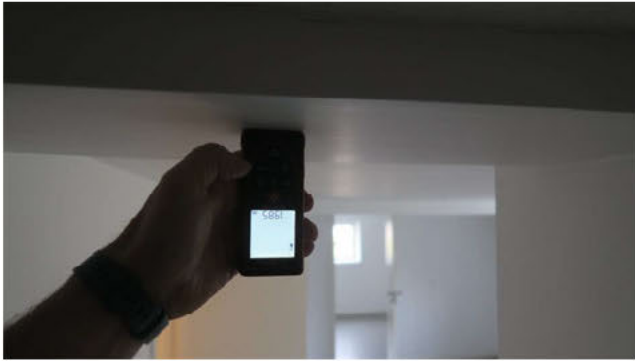
Mellom kjøkken og stue er høyden 1985 mm.

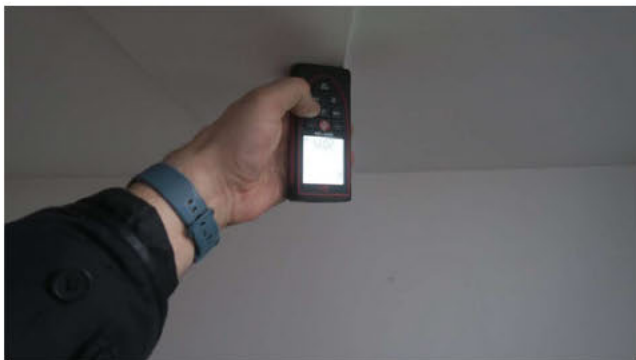
Fri bredde x høyde dør.

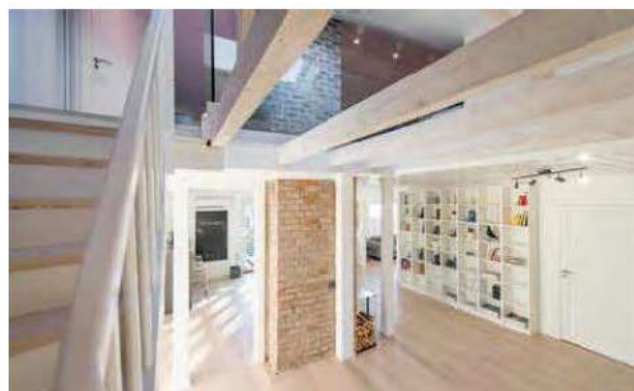
Senere ser vi at bjelkelaget åpnes og bjelkene eksponeres.

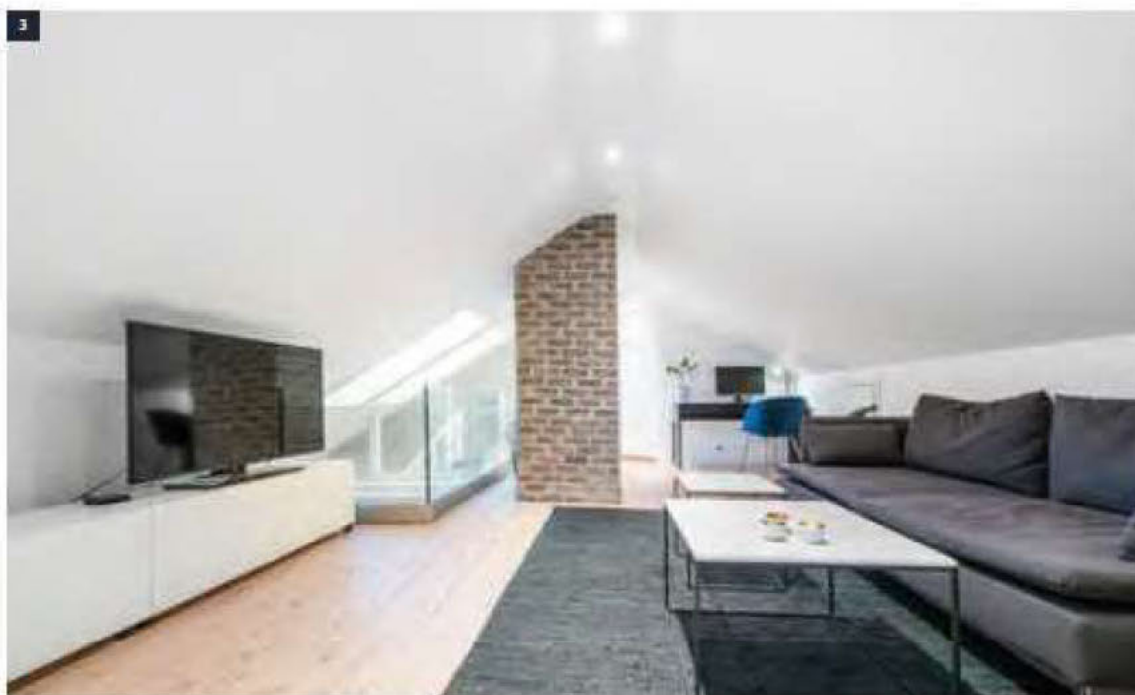
Loft 3 etasje

For å tilfredsstille krav for å få rommene godkjent til varig opphold må det utføres større endringer med mange konstruksjoner. Boligen må også fullsprinkles for å være sikker på at krav er innfridd. Dette gjelder begge seksjoner. Trapp må flyttes.

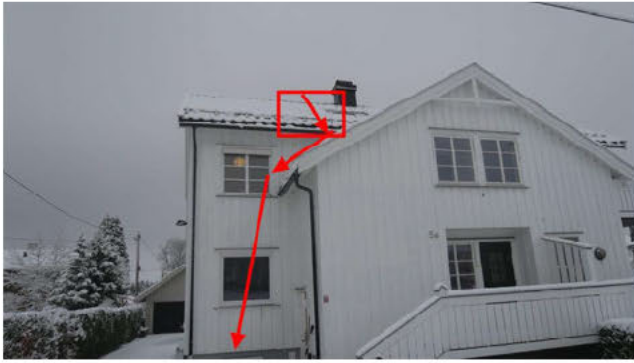
Grunnet uisolert tak over trapp, raser det snø fra firkant, langs piler og ned på bakken. Dette hendte mot slutten av befaringen 01.03.2023 og medfører fare som må utbedres.

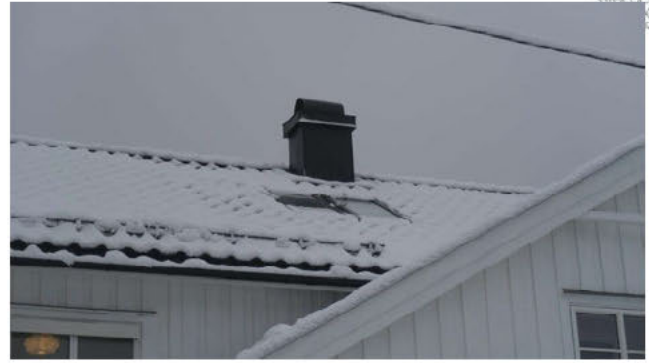
Bilde fra 19.01.2023 viser porøs snø over partiet med uisolert tak over trapp.

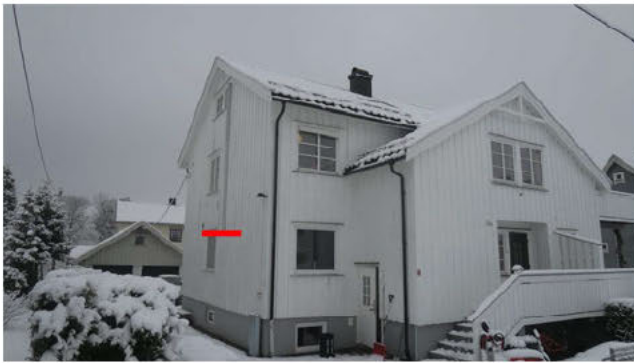
Stige er alt fort kort. Stige er kommentert, men lengden er ikke kommentert i tilstandsrapport.

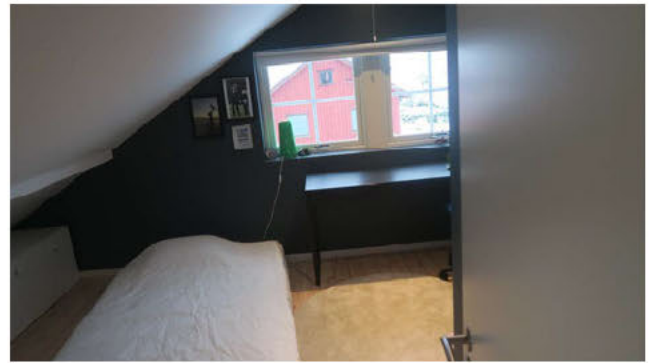
Soverom loft mot nord. Det er ikke byttet til innadslående vinduer som tidligere skissert.

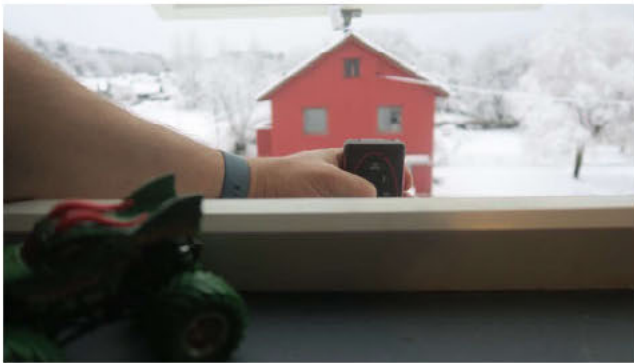
Måling av høyde til terreng. Terreng kan ikke endres uten omfattende tiltak med gårdsplass, kjellervinduer og tomten rundt. Det er hindringer rundt boligen som vanskeliggjør dette.

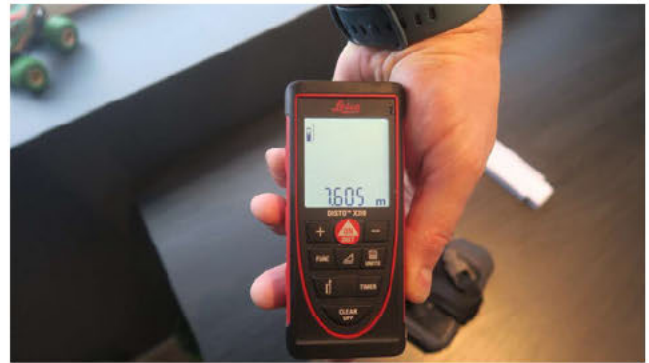
Det er 7,6 meter fra underkant vindu til terreng. Maks høyde ved stige med ryggbøyle er 7,5 meter. Nytt vindu med lavere underkant må settes inn dersom kravet skal tilfredsstilles. Vil ikke være behov grunnet sprinkling.

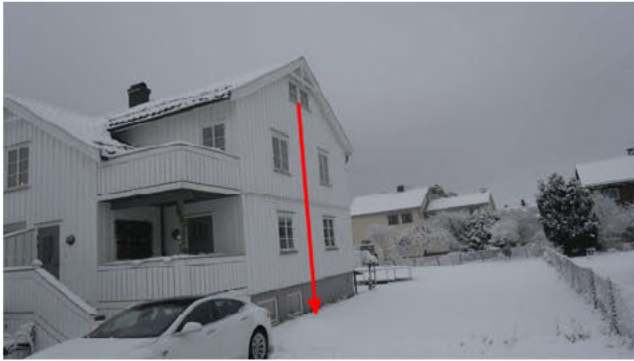
Mot syd er det tilsvarende problemstilling. Ingen godkjent rømningsvei. Loftet er per i dag en potensiell brannfelle.

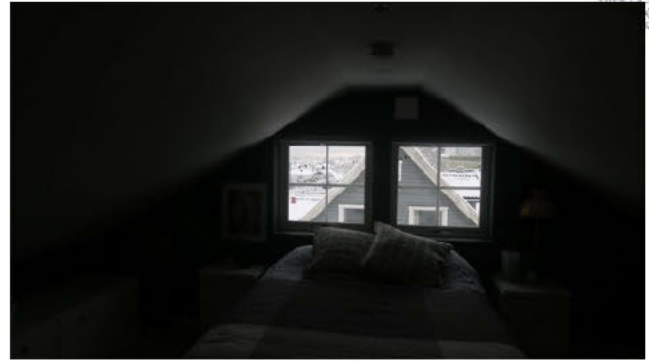
Utadslående vinduer er heller ikke på dette rommet skiftet.

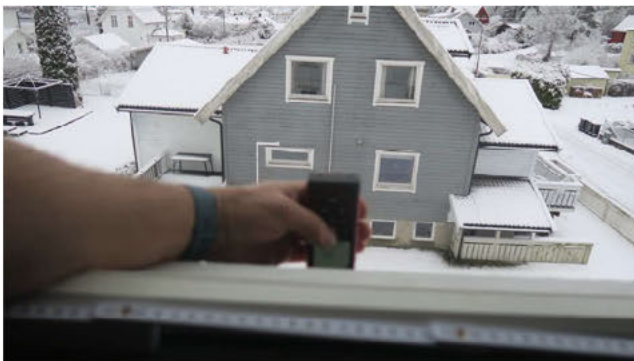
Måling av høyde til terreng.

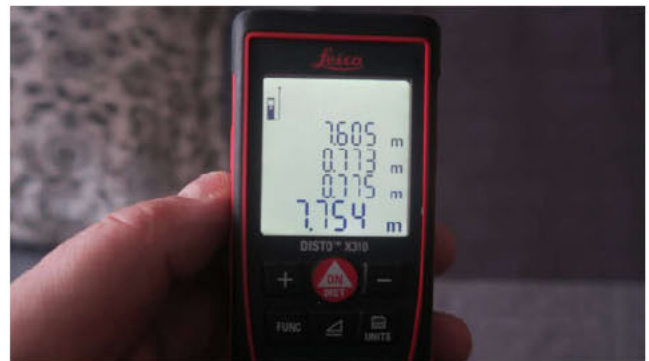
Det er 7,75 meter fra underkant vindu til terreng. Maks høyde ved stige med ryggbøyle er 7,5 meter. Nytt vindu med lavere underkant må settes inn dersom kravet skal tilfredsstilles. Vil ikke være behov grunnet sprinkling.

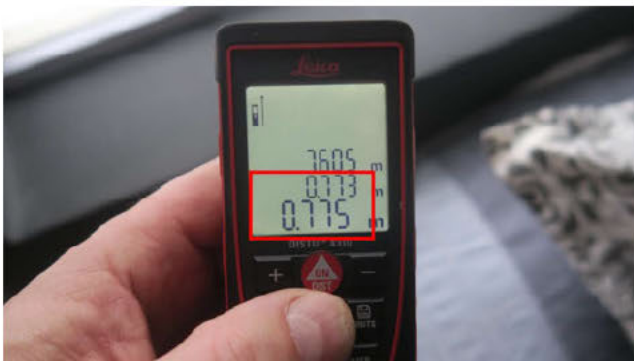
Måling av effektiv lysåpning viser at man såvidt er innenfor krav om total åpning (H x B) på 150 cm.

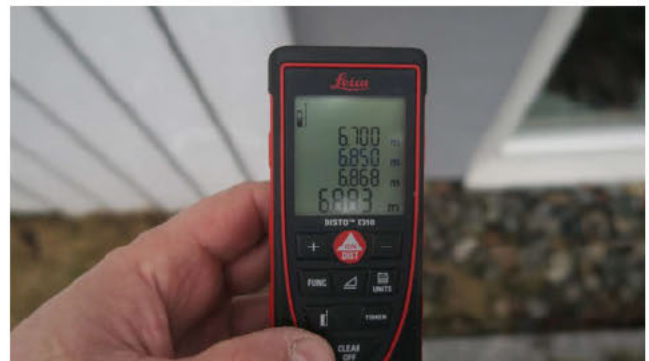
Måling UK sperre sydvest. Gesimshøyde er 28-31 cm høyere.

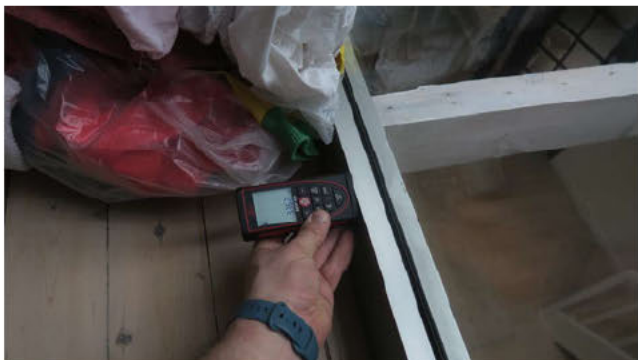
Måling fra rekkverk til knevegg.

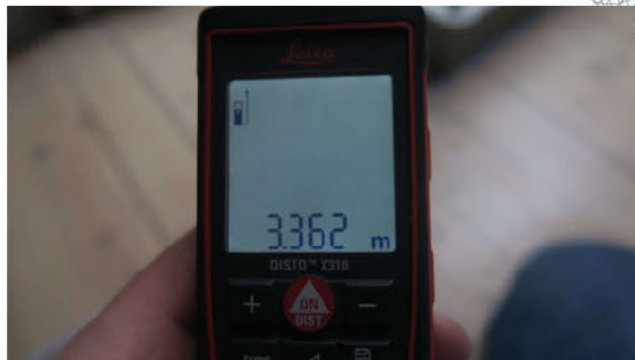
Fra rekkverk til knevegg er det 336 cm.

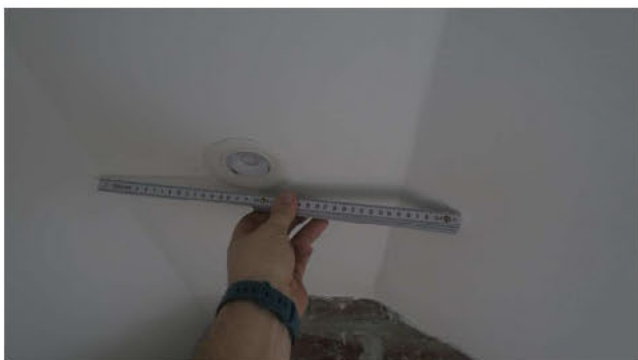
Flat del av himling er 35 cm.

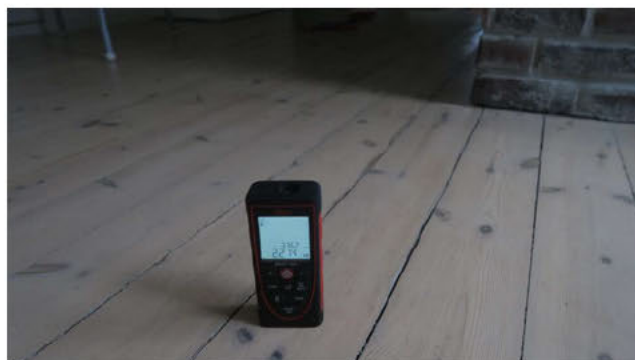
Fri takhøyde er 221 cm i opprinnelig del.

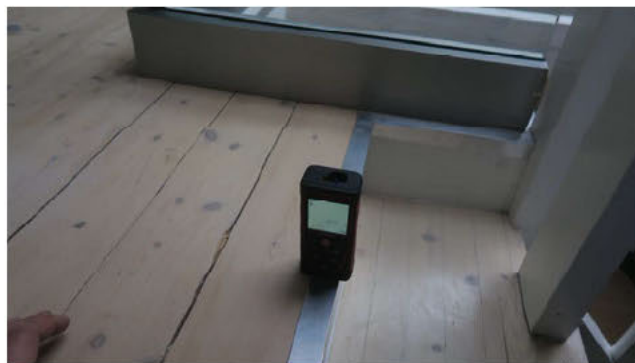
Måling fra front av trinn.

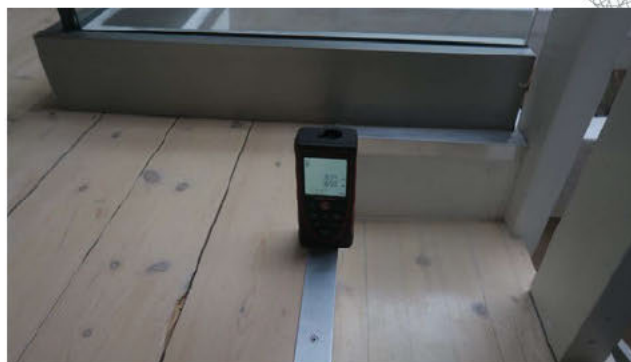
Måling fra front av trinn.

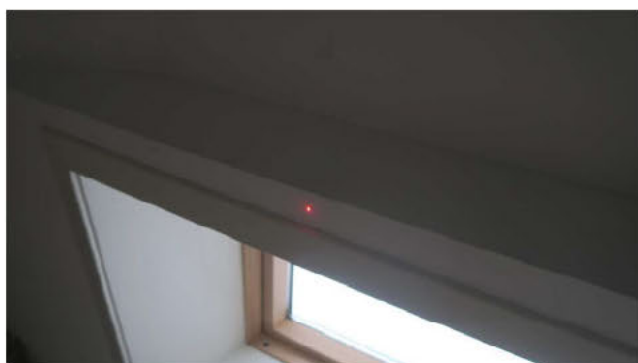
Måling til sperre som kommer i konflikt med trapp med flytting av trappen.

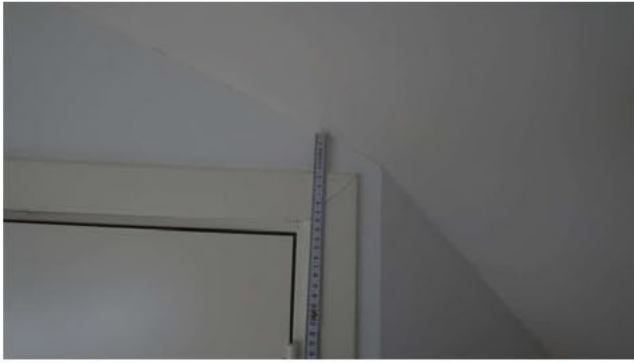
Dørhøyder kan ikke økes uten å heve taket vesentlig.
Dette er ikke gjennomførbart.

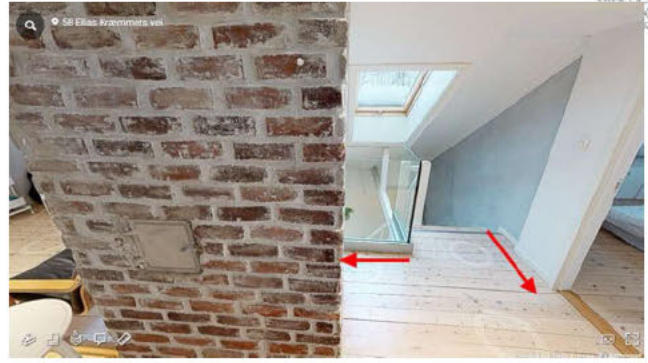
Trapp må flyttes minst 4 cm sideveis og ca 1 meter innover og kommer da inn i døråpning. Dette er ikke i tråd med forskriftskrav.

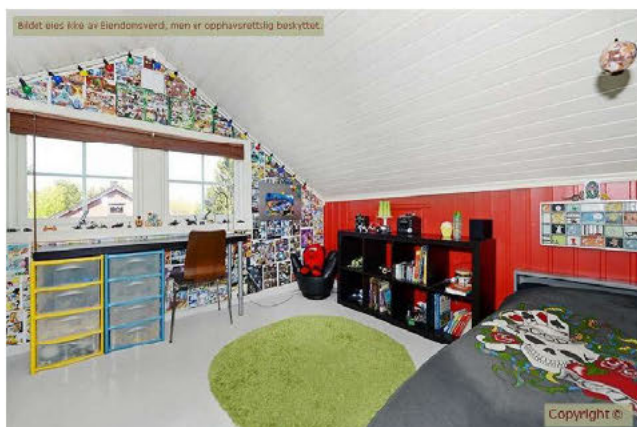
Bilder fra 2014 viser at rommet er endret etter dette. Knevegger er blant konstruksjonene som er fjernet etter dette. Møne var også annerledes enn i dag. Dette er rom mot nord.

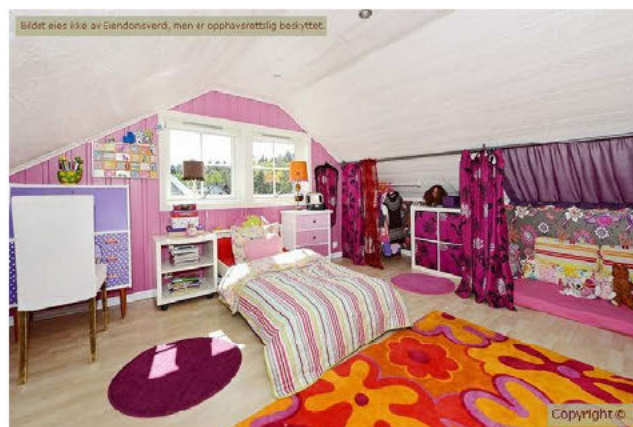
Himling er endret siden 2014. Dette er rom mot syd.

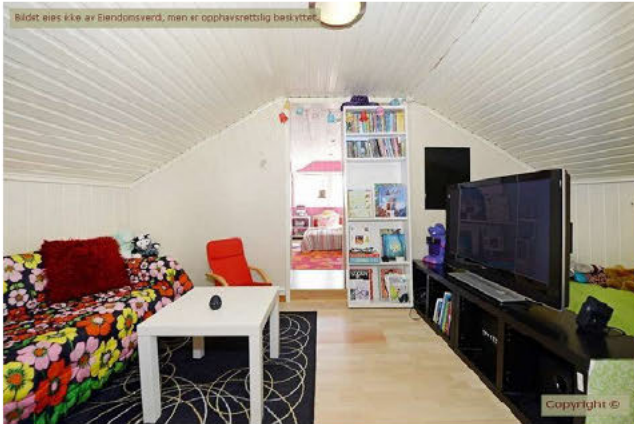
Himling og etasjeskiller er endret etter 2014. Flatt tak var langt bredere i 2014 og hadde annen overflate.

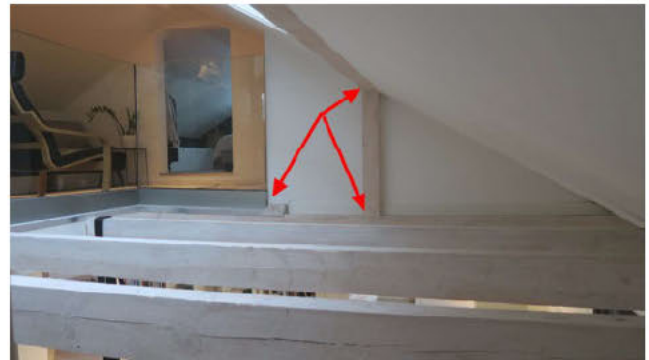
Bæring er synlig avkappet og knevegg flyttet. Dette er lett synlig for bygningsakkyndig.

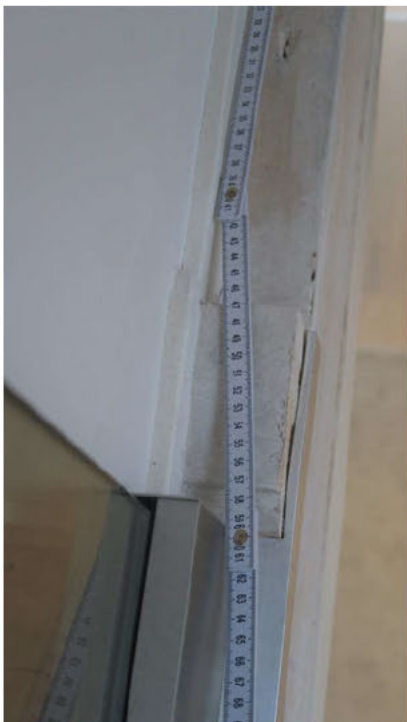
Knevegg sto 60 cm lenger inn tidligere. Dette er et søknadspliktig tiltak.

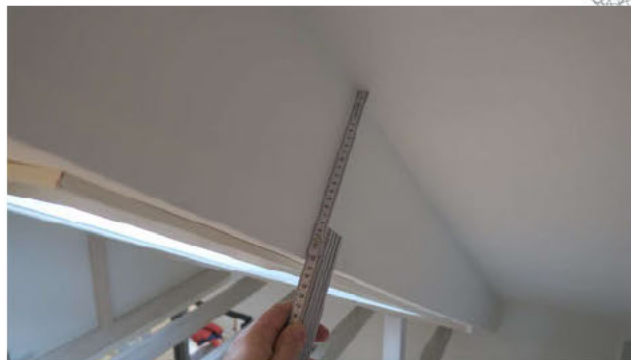
Himling over trapp er 22 cm høyere enn himling ellers, uten isolering og likevel alt for lav i forhold til forskriftskrav.

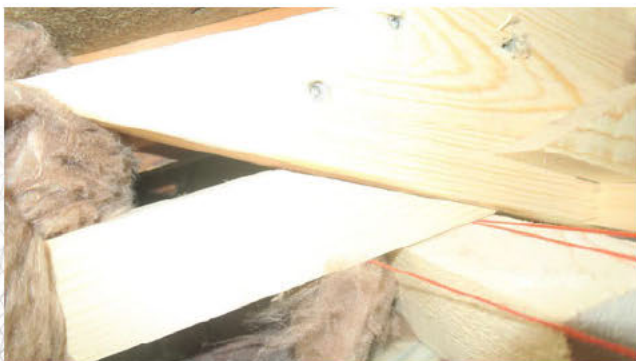
Det er gjort ufagmessige tiltak på bærende konstruksjoner.

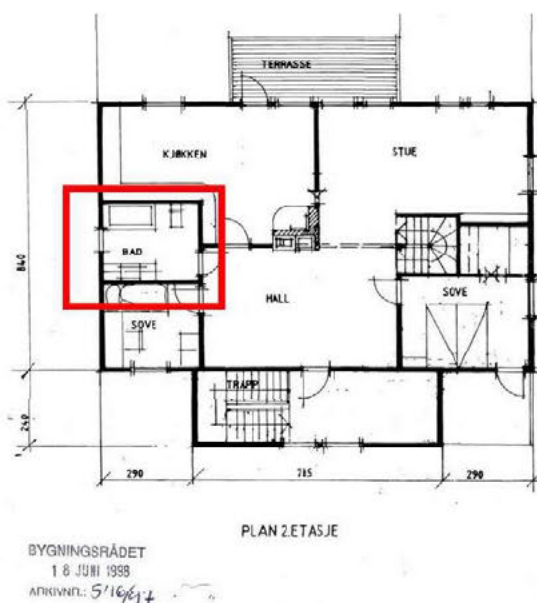
Badene i begge seksjoner ligger over hverandre og deler avløpsledning.

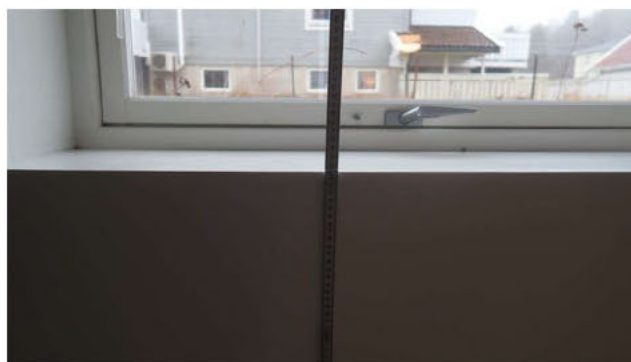
Mer enn en meter fra gulv til karm.

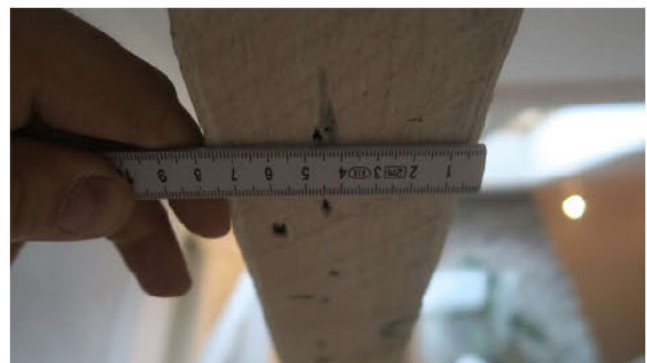
Bredde på gulvbjelker mot loft.

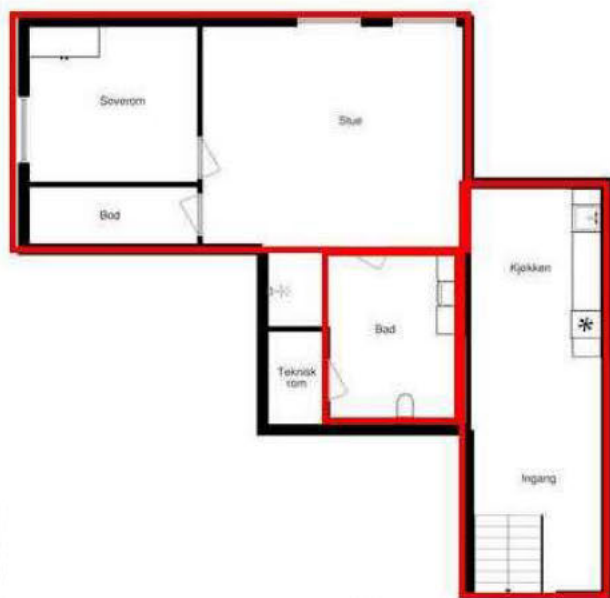
Hybel i Kjeller

Det er registrert mye bom og fliser som er på vei til å løsne. Det er også observert flere fuger som er sprukket opp. Det er stort omfang av bom og løse fliser/sprekker i fuger.

Beskrivelse	Ant.	Timer	Enhet	Materialer / Arbeid	Sum
Fjerne fliser (sliping av underlag ikke nødvendig da gulvet skal pigges)	1,00		rs		7 000
Legging av nye fliser	50,00		kvm		39 000
		00:00			46 000
		Inkl. mva:			57 500

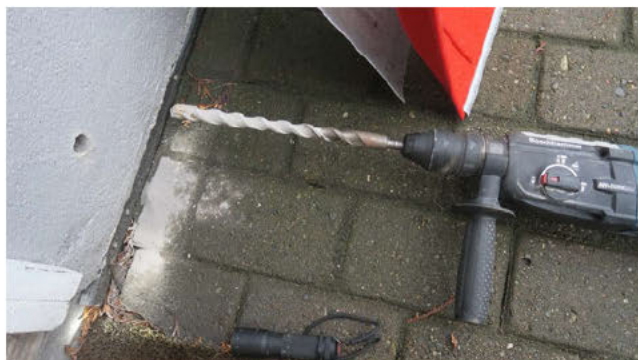
Det ble boret på et sted til for å verifisere at det ikke var isoblokk andre steder.

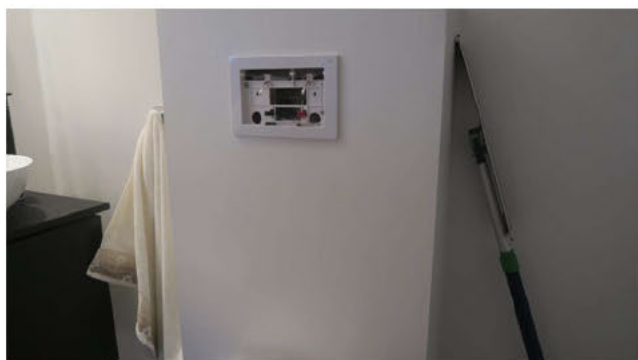
Frontdeksel ble demontert på befaring.

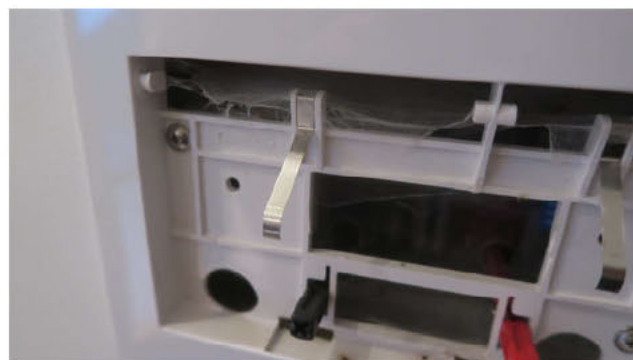
Kraftig lukt og synlig spindelrev og edderkopper ble observert. Ingen opplysninger er gitt i tilstandsrapport. Punktet er ikke med i oppsettet.

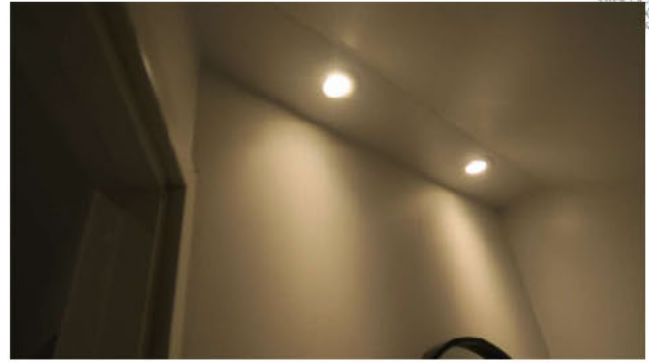
- Det er ikke etablert ventilasjon i rommet, hvilket er et krav. Dette er ikke avdekket eller beskrevet i salgsopplysninger.
- WC-rom er ikke beskrevet i det hele tatt og har sjekkpunkter som ville avdekket avvik dersom dette var blitt kontrollert ved utarbeidelse av tilstandsrapport.

Ingen ventilasjon i rommet. Rommet er ikke beskrevet i tilstandsrapport.

Beskrivelse	Ant.	Timer	Enhet	Materialer / Arbeid	Sum
Riving og remontering av toalett	1,00		rs		11 500
Etablere ventilasjon med mekanisk avtrekk	1,00		rs		5 500
Utbedre skader i etasjeskiller	1,00		rs		12 000
		00:00			29 000
		Inkl. mva:			36 250

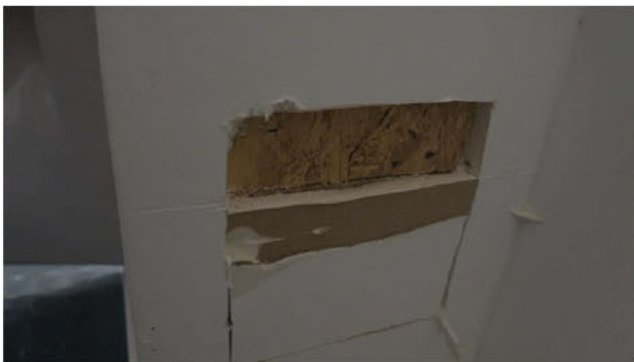
Både gipsplate og OSB-plate er tidligere delt.

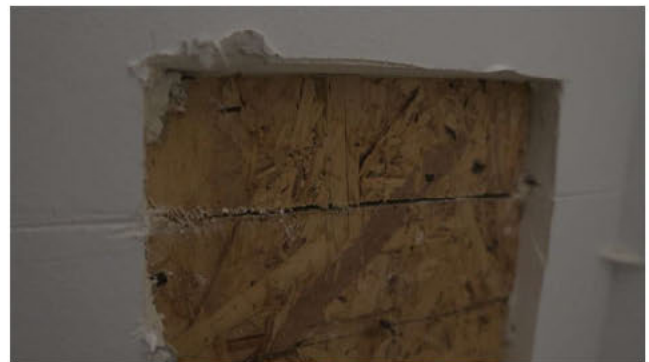
Både gipsplate og OSB-plate er tidligere delt.

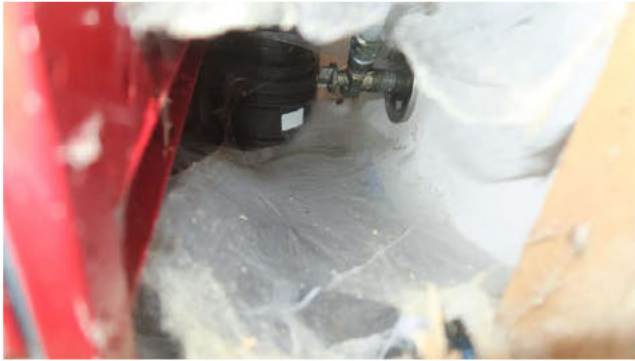
- Det er avdekket store fuktproblemer i toalett-kassen grunnet feil oppbygning og lekkasjer fra vanninstallasjoner. Det er svært fuktig inne i kassen og det er store mengder edderkoppspinn og edderkopper inne i kassen.

Kraftig lukt slo imot meg ved åpning av kassen. Svært store mengder med spindeltev kom til syne. Kassen var tilnærmet dekket av spindeltev. Vannkobling inne i kasse.

- Rommet må stripes ned og gjenoppbygges av både fukttekniske årsaker og grunnet arbeider som må utføres med tanke på lovlighet.
- Kun rene tilleggs kostnader beregnes under dette punkt.

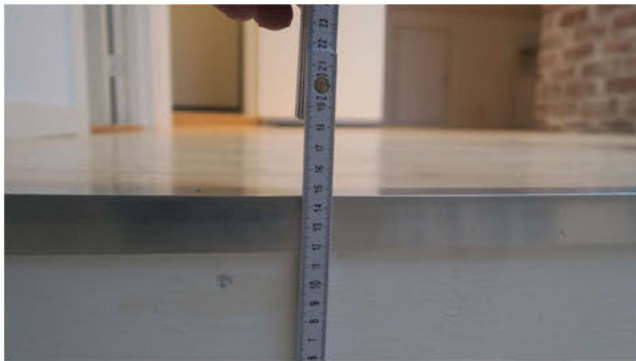
Øverste trinn 15 cm.

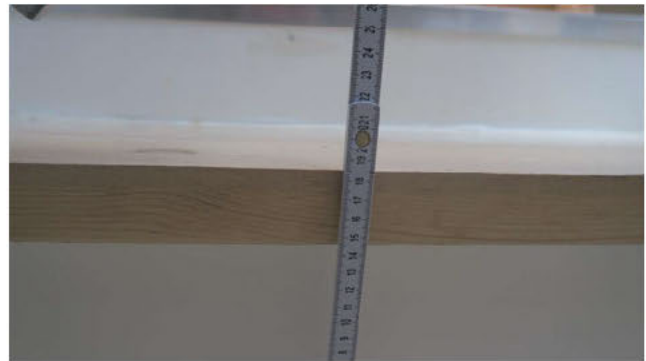
Øvrige trinn 18,5 cm.

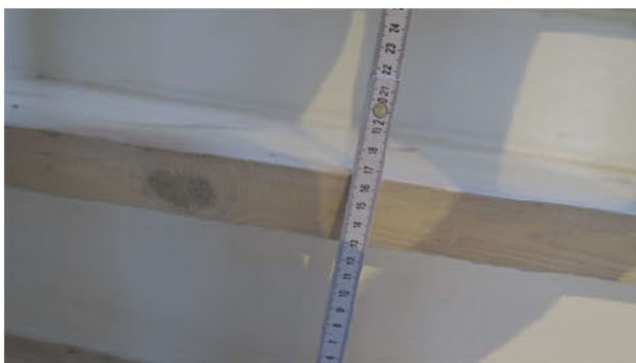
Nederste trinn 16,5 cm.

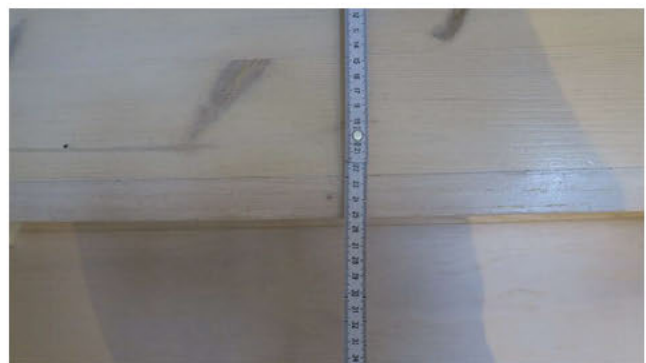
Ulike inntrinn

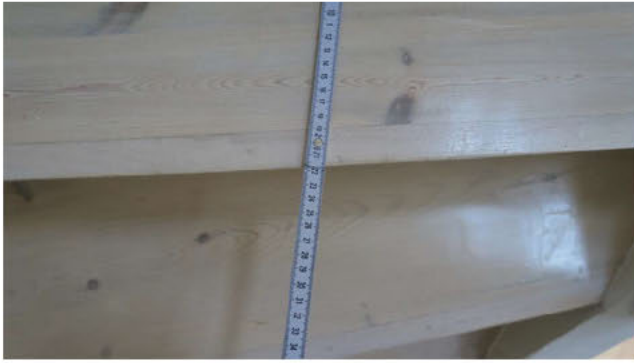
Ulike intrinns

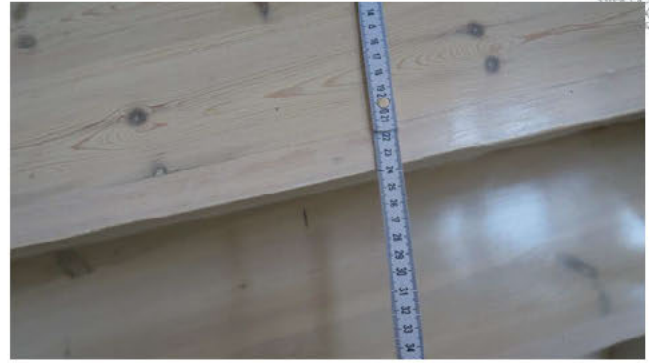
Ulike intrinns

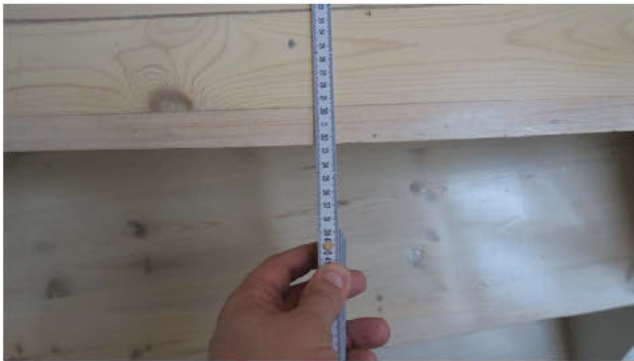
Ulike intrinns

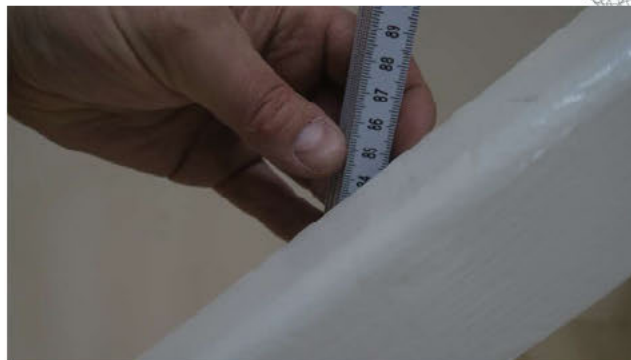
Minste høyde i TEK10 og TEK17 er 90 cm. Kravet er ikke ivare tatt.

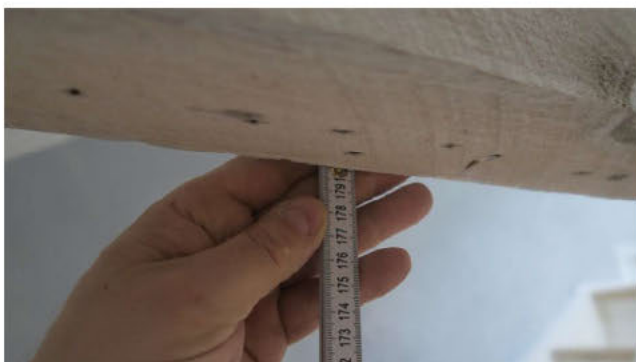
Høyde fra trinn til gulvbjelke er kun 180 cm. Minstekrav er 200 cm.

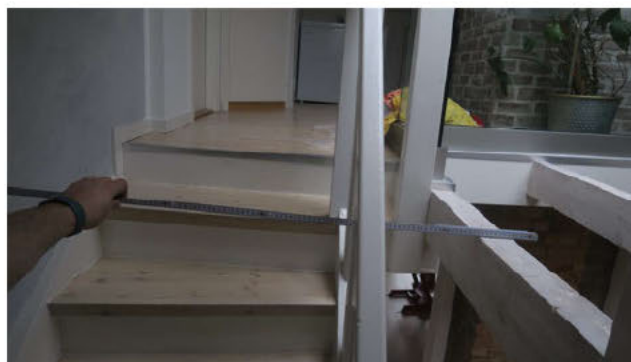
Total fri bredde fra vegg til gulvbjelke er 108 cm. Trapp skal minst være 90 cm ved svingt trapp. Vegg må flyttes ca 40 cm. Ny trapp vil bryte forbi bjelke og veksling må utføres.

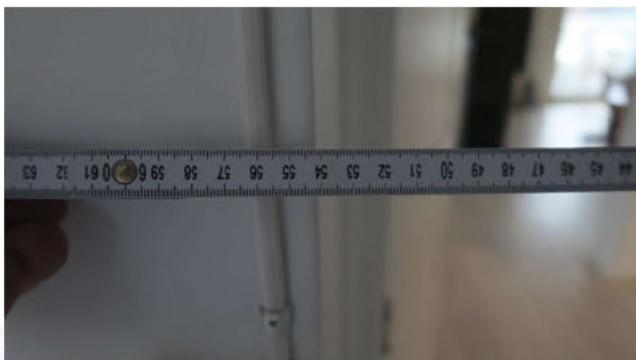
54 cm fra vegg til vegg må flyttes 44 cm for 90-dør for å oppnå minstekrav i forskrift.

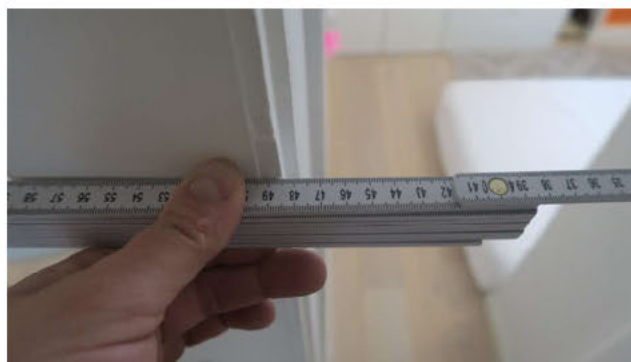
Åpningen er kun 47 cm. Dette er langt unna forskriftskrav. Døra er også lavere enn minstekrav. Forholdet er ikke omtalt i salgsopplysninger.

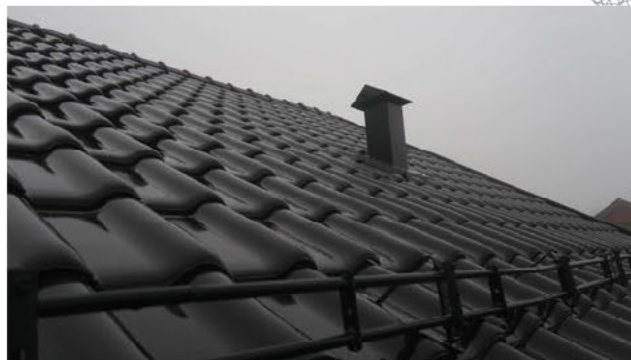
På kneloft er det lett synlig at det er montert luftesoil uten at denne føres over tak. Det er montert på en usikker løsning i form av durgøventil. Dette er ikke tilfredsstillende som fast montering og er lett synlig for byggsakkyndige.

Det er etablert luftehatt. Det er ikke kjent hvorfor denne ikke er benyttet.

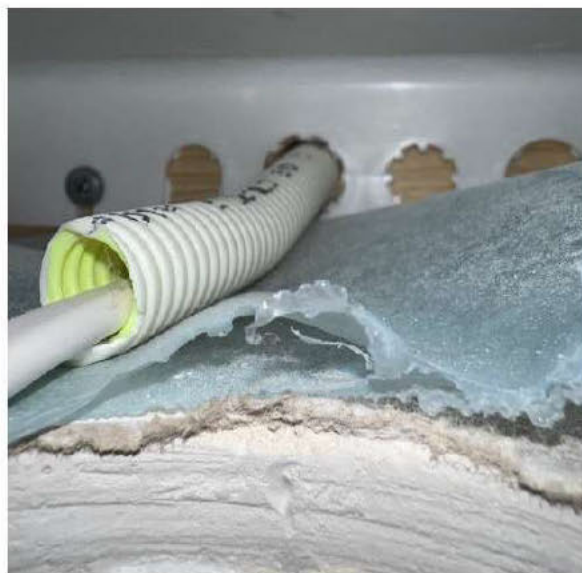
Alle innfelte belysninger i himling på loft har medført brudd i dampsperre. Dette må utbedres. Himling må uansett rives av andre grunner og kostnader medregnes ikke her.

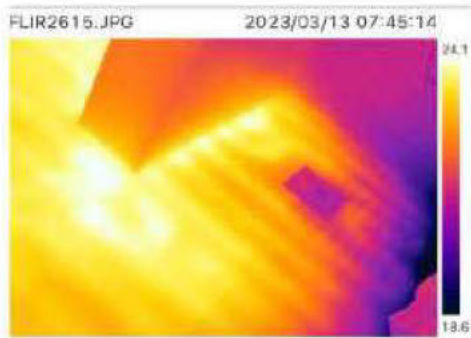
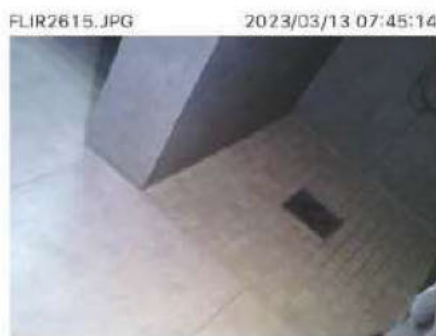
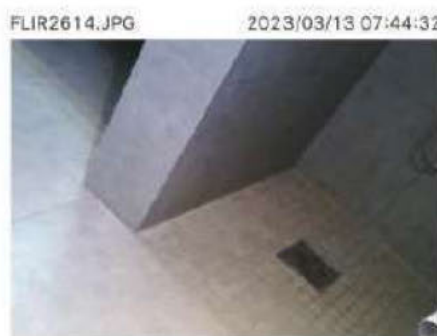
Utdrag fra el-takst viser at gulv på bad 2. etasje må utbedres.

Når det gjelder utbedringene med gulvet som kommer som følge av at det må legges nye varmekabler er det avtalt med byggtakstmann Magnus Hem at han medtar og beskriver de byggtekniske utbedringene/tiltakene.

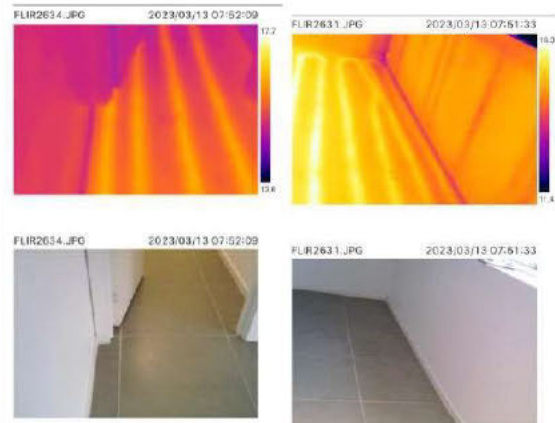
Stue og det minste soverommet hvor varmekabler ligger under dørkarm.

Utdrag fra el-takst viser at gulv i gang i kjeller må utbedres. For å få samme nivå i gang, kjøkken, stue, soverom og bod, legges alle disse flatene om. Det vil også medføre utbedring av bom i flis.

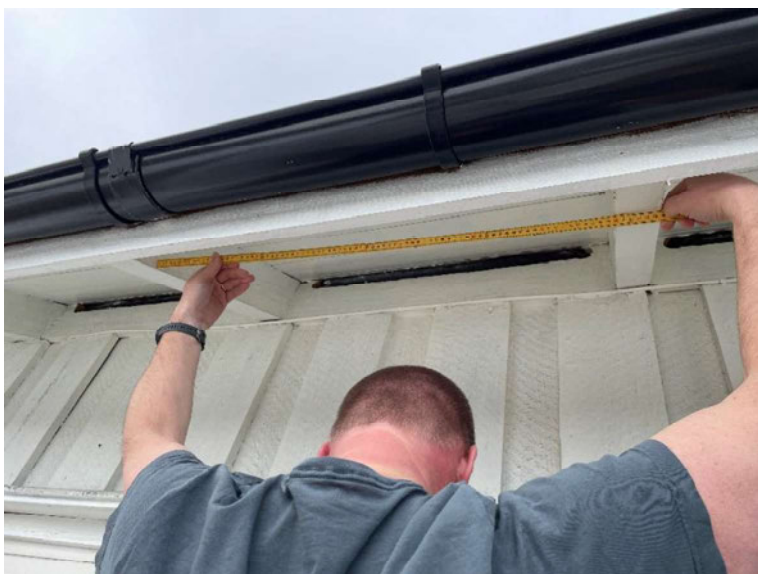
Figur 5: Bildet viser at sperrene har en senteravstand på ca 860mm.

Vi har kontrollberegnet taksperrere med en lysåpning på 4100mm og en nedbøyning $L/300$ på 13,7mm. Vi har da funnet at de eksisterende taksperrere kun har 11,4% av nødvendig kapasitet. Vi har funnet at vi kan forsterke hver av de eksisterende taksperrere med 2 stk limtre S48x200mm for å få nødvendig kapasitet i takkonstruksjonen og å ivareta konstruksjonssikkerheten ihht Norsk Standard. I tillegg til å forsterke sperrere må sammenkoblingen av sperrere i mønet og sammenkoblingen av taksperrere mot gulvbjelkene ved yttervegg dimensjoneres og prosjekteres før utbedringen kan utføres.

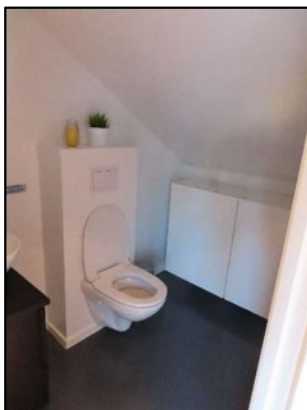
På befaringsdagen var det kraftig lukt på WC-rom. Takstmann Hem har vært på befaring i etterkant av fellesbefaringen og åpnet opp i siternekasse. Det ble da påvist fukt/kondens inne i siternekasse (Bilde under til høyre er hentet fra Hems rapport side 64). Her ser man tydelig vanndråper.

Det er også fuktig på gulv inne i kassen og det er ikke etablert spalte for å eventuelt synliggjøre vannlekkasjer. Manglende spalte burde vært nevnt i Tilstandsrapport.

Videre er det ikke etablert utlufting av rommet. Dette burde vært påpekt i Tilstandsrapport.

Angjeldende WC-rom

Det er fuktproblematikk inne i siternekasse. Årsak er ikke kjent, men med stor grad av sannsynlighet er det som følge av lekkasje fra siterne eller rørkobling.

Siternekasse må fjernes og siterne erstattes med ny (toalettskål og trykknapp kan videreføres). Gulvkonstruksjon må kontrolleres for eventuelle fuktskader. Det antas relativt beskjedne fuktskader da det ikke er synlig fukt i tak i underliggende etasje. Reparasjon antas derfor å kunne gjøres lokalt i område der kassen er plassert. Om det viser seg større omfang må om mulig hele gulvet åpnes.

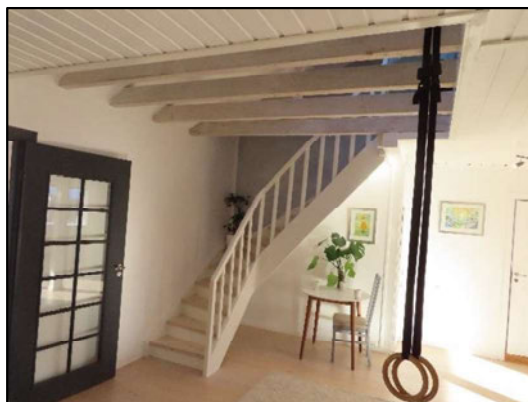
Trappen opp til loft fremstår som en solid bygget trapp og er relativt god å gå i til loftstrapp å være. Trappen avviker dog fra trapper man bygger i dag hva gjelder bredde, inntrekk, opptrinn, vinkel etc.

Årstall på trappen er ikke kjent, men det antas at den er original fra byggeår 1954 og trappens form og utseende anses derfor normal for den tidsepoken. Trappen er noe bratt, men dette er for å kompensere for bedre plass på loft.

Sett opp imot byggeår er det ingen avvik ved trappen. Trappen er fullt ut funksjonell. Ved en eventuell omsøk av loft fra tilleggsdel til hoveddel anses heller ikke dagens forskriftskrav å slå inn. Tvert imot anses en eventuell ombygging som en større ulempe enn fordel da en trapp som skal tilfredsstille alle krav vil kreve mye mer av arealet på loftet, og i 2. etasje.

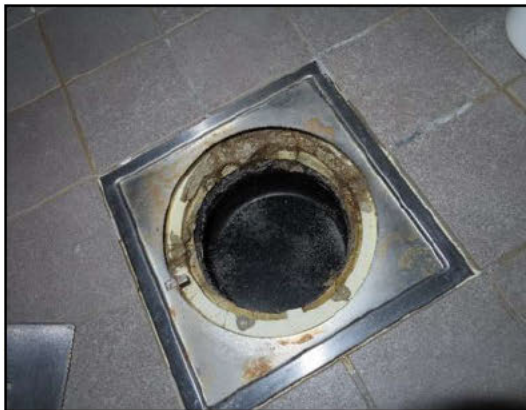
Hem påpeker at det ikke er smurt membran på mansjett under klemring. Det stemmer ikke. Det er synlig smøremembran på deler av mansjett. Den delen av mansjett som er utenfor klemring (i sluk) vil helt naturlig være utsatt for slitasje over tid og smøremembranen vil ikke ha vedheft her. Det har ingen betydning for tettheten. Det er den delen som er under klemring som tetter og så vidt jeg kan se har ikke Hem skrudd av klemringen for å gjøre kontroll.

Angjeldende sluk
