Østre Totenveg 15, 2816 GJØVIK

**Innholdsrik og meget smakfull  
tomannsbolig - god utleiemulighet  
- kort veg til Mjøsa, båthavn og  
senrumsfasiliteter.**

| Tilstandsrapport ..... | 58 |

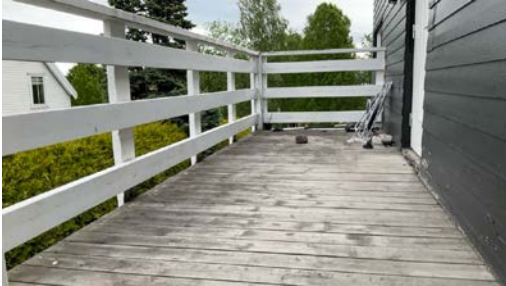
Åpninger i rekkverk er større enn dagens anbefaling.

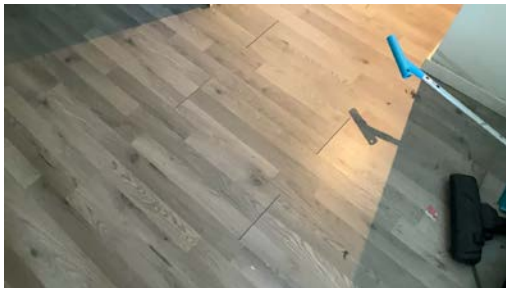
Glipper i laminatgulv.

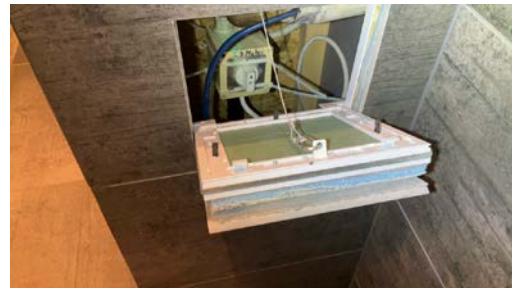
Innvendig hovedstoppekran er plassert i bad i kjelleren.

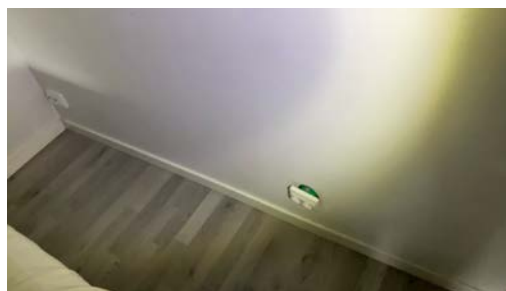
Lås kontakt.

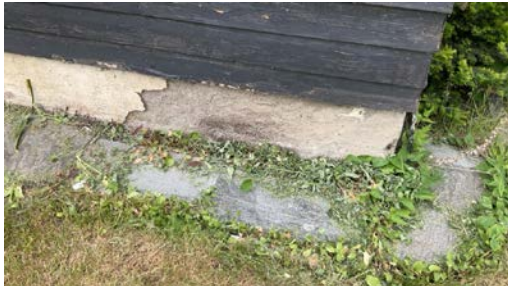
Løs puss.

Mur må pusses. Grunnmur anbefales isolert på utsiden.
