Østre Totenveg 15, 2816 GJØVIK

**Innholdsrik og meget smakfull  
tomannsbolig - god utleiemulighet  
- kort veg til Mjøsa, båthavn og  
senrumsfasiliteter.**

| Tilstandsrapport ..... | 58 |

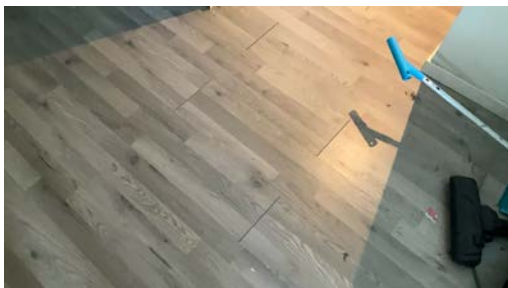
Glipper i laminatgulv.

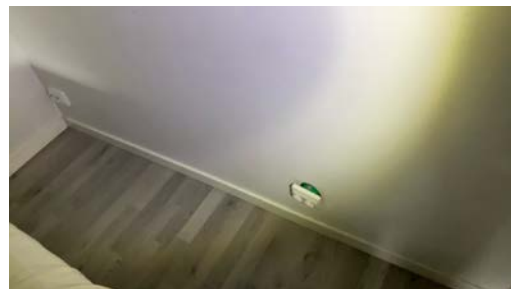
Løs kontakt.
