Østre Totenveg 15, 2816 GJØVIK

**Innholdsrik og meget smakfull  
tomannsbolig - god utleiemulighet  
- kort veg til Mjøsa, båthavn og  
senrumsfasiliteter.**

Befaringsdato: 22.05.2025

Rapportdato: 30.05.2025

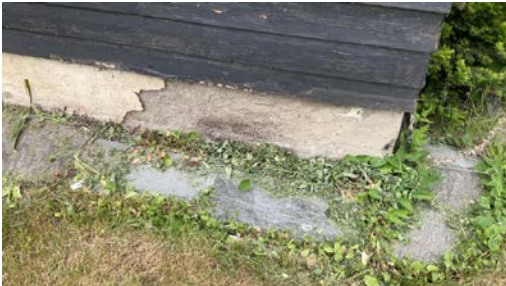
Løs puss.

Mur må pusses. Grunnmur anbefales isolert på utsiden.
