📍 Nedre Rælingsveg 393, 2008 FJERDINGBY
 🏠 RÆLINGEN kommune
 # gnr. 98, bnr. 153

Befaringsdato: 05.09.2024 Rapportdato: 06.09.2024 Oppdragsnr.: 19291-1916 Referansenummer: ET5016
 Autorisert foretak: Takstportalen Aleksander Olsen AS Sertifisert Takstingeniør: Aleksander Olsen Vår ref:

Tilstandsrapport

ENEBOLIG

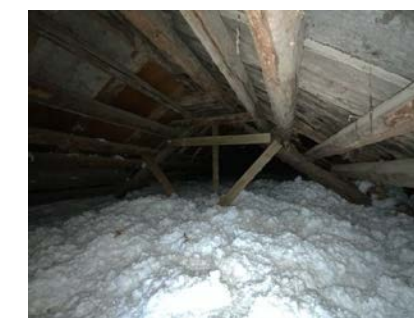
Generell besiktigelse.

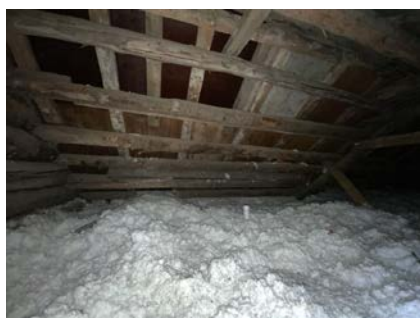
TG 1 Takkonstruksjon/Loft - 2

Generell besiktigelse.

Takkonstruksjon fra tilbygget av taksperrer. Takkonstruksjonen fremstår med tiltenkt funksjon på befaringsdagen. Synlig luftespalter ved kontroll i gesimskasser men begrenset kontrollmuligheter for øvrig og er i hovedsak vurdert opp mot alder. 2 stk ventiler i gavlvegger blir opparbeidet før salg iht. eiers opplysninger. Takkonstruksjon fremstår med tiltenkt funksjon på befaringsdagen.

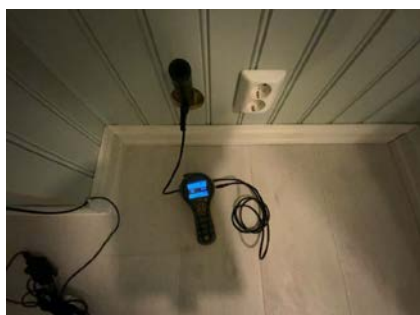
KJØKKEN

Hulltaking er foretatt uten å påvise unormale forhold. Hulltaking er foretatt ved/i Gang. Fuktvotemåling (vekt%) i konstruksjonen ble målt til 0.

Utført hulltaking.

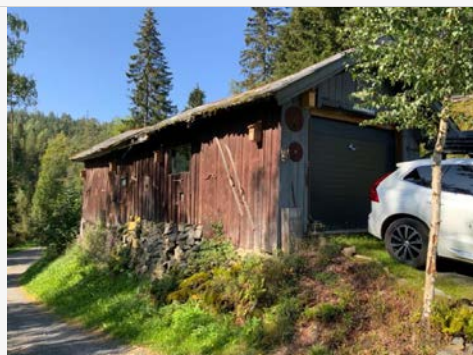
Garasje fundamentert med sparesteinsmur. Yttervegger i reisverk bekledd med panel. Tekket saltak. Leddet port. Synlig elde og slitasje der oppgraderende tiltak og vedlikehold generelt er påregnelig. Kommende rivning kan heller ikke utelukkes. Garasjen er ikke vurdert utover nevnte beskrivelser.
